COMANDO DA AERONÁUTICA
CENTRO DE INVESTIGAÇÃO E PREVENÇÃO DE
ACIDENTES AERONÁUTICOS

RELATÓRIO FINAL SIMPLIFICADO

DADOS DA OCORRÊNCIA								
DATA - HORA		INVESTIGAÇÃO			SUMA N°			
21MAR2019 - 11:20 (UTC)		SERIPA I			A-045/CENIPA/2019			
CLASSIFICAÇÃO		TIPO(S)			SUBTIPO(S)			
ACIDENTE		[WILD] COLISÃO COM FAUNA			NIL			
LOCALIDADE		MUNICÍPIO		UF	COORDENADAS			
AERÓDROMO JOÃO SILVA (SJB)		SANTA INÊS		MA	03°39'23"S	045°20'50"W		
DADOS DA AERONAVE								
MATRÍCULA		FABRICANTE			MODELO			
PT-LNG		PIPER AIRCRAFT			PA-31T			
OPERADOR				REGISTRO		OPERAÇÃO		
PARTICULAR				TPP		PRIVADA		
PESSOAS A BORDO / LESÕES / DANOS À AERONAVE								
A BORDO		LESÕES					DANOS À AERONAVE	
		Ileso	Leve	Grave	Fatal	Desconhecido		
Tripulantes	1	1	-	-	-	-	Nenhum	
Passageiros	1	1	-	-	-	-	Leve	
Total	2	2	-	-	-	-	X Substancial	
							Destruída	
Terceiros	-	-	-	-	-	-	Desconhecido

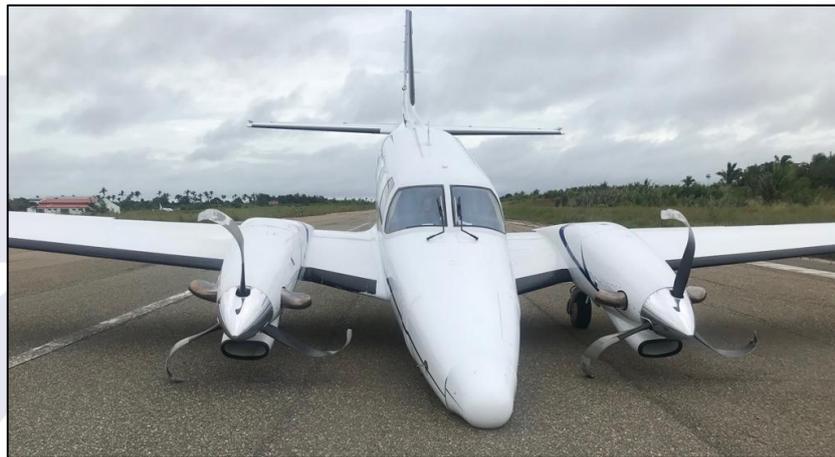
Durante o pouso em SJBV, o trem de pouso do nariz da aeronave colidiu contra um cachorro, o que ocasionou o seu recolhimento e o toque das pás das hélices no solo.

Figura 1 - Aeronave após a parada total com o trem de pouso do nariz recolhido.

Os dois conjuntos de hélices foram danificados pelo contato com a pista. O trem de pouso do nariz, suas travas e hastes de acionamento tiveram danos substanciais.

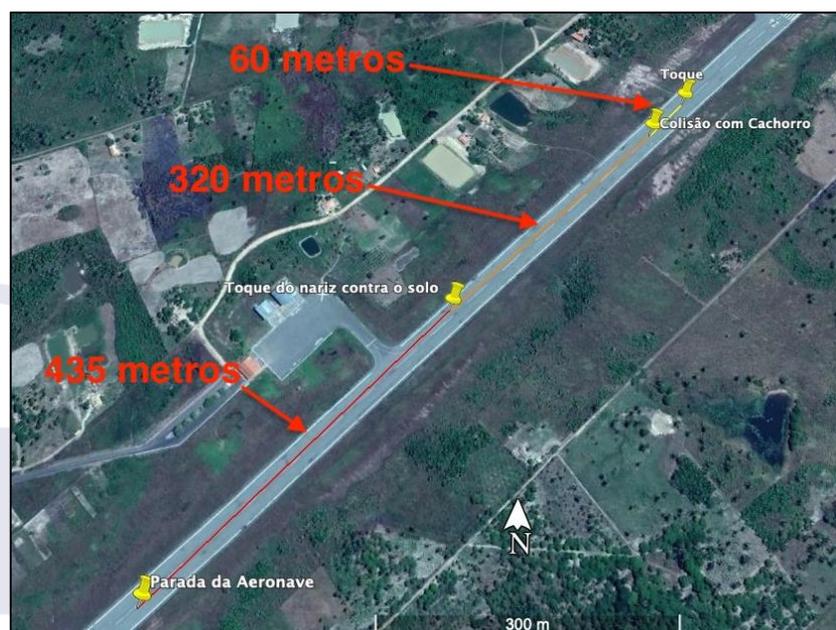
O impacto ocorreu 60 metros após o ponto de toque. Depois de percorrer 320 metros, o trem de pouso do nariz recolheu e as hélices tocaram o solo. A aeronave deslocou na pista por mais 435 metros até sua parada total (Figura 2).

Figura 2 - Diagramação da cadeia de eventos.

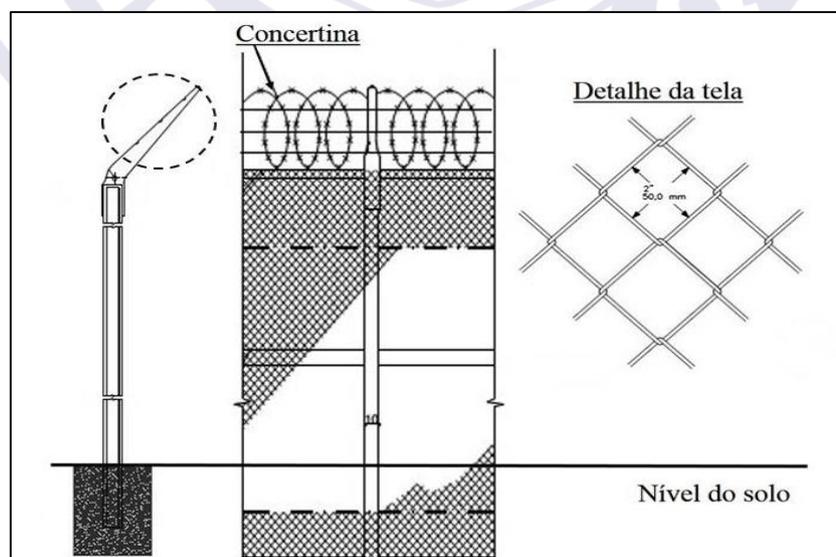
Foi observado que a cerca operacional do aeródromo contemplava a proteção para animais de grande porte, porém permitia o acesso da fauna de pequeno porte, em virtude dos grandes espaçamentos entre os fios que a compunham.

O Manual do Comando da Aeronáutica (MCA) 3-8/2017 - "Manual de Gerenciamento de Risco de Fauna" possuía uma ilustração (Figura 3), com indicações de medidas recomendadas para a cerca operacional, apropriadas para impedir o acesso de fauna terrestre.

Figura 3 - Modelo de cerca operacional.

Atuar junto ao operador do aeródromo João Silva (SJBV), a fim de verificar se aquele operador implementou e mantém um sistema de proteção da área operacional do aeródromo e suas respectivas operações aéreas, composto de infraestrutura e procedimentos adequados ao entorno urbano daquele sítio aeroportuário, conforme disposto no RBAC nº 153.

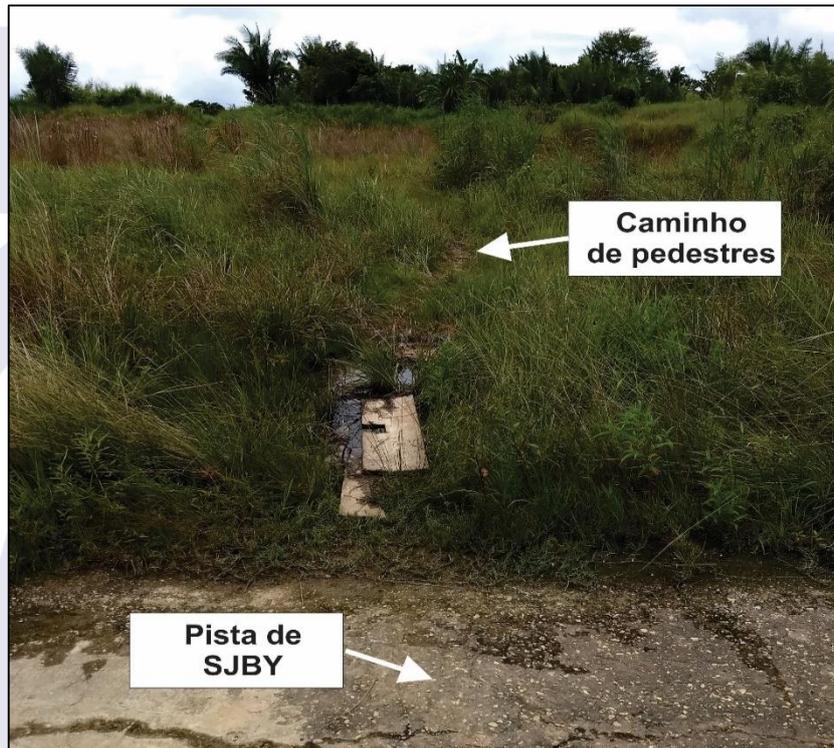
Além disso, existia um caminho de pedestres que permitia acesso de pessoas à pista (Figura 4).

Figura 4 - Caminho de pedestres para acesso à pista de SJBY.

Durante a ação inicial, foi evidenciado pela equipe de investigadores, além de três cachorros na lateral da pista, um pedestre empurrando um carrinho de mão.

Diante desses levantamentos, a investigação apontou que a presença de fauna na área de operações foi ocasionada pela deficiente barreira física e falha de fiscalização na localidade. Além disso, havia também permissibilidade quanto ao acesso de pedestres à área da pista de pouso.
