**COMANDO DA AERONÁUTICA**  
**CENTRO DE INVESTIGAÇÃO E PREVENÇÃO DE**  
**ACIDENTES AERONÁUTICOS**

**RELATÓRIO FINAL SIMPLIFICADO**

| DADOS DA OCORRÊNCIA | | | |
|---|--|---|---|
| 21SET2018 - 21:30 (UTC) | | SERIPA VI | IG-149/CENIPA/2018 |

| DADOS DA AERONAVE | | |
|---|---|---|
| PT-LRP | BEECH AIRCRAFT | 58 |

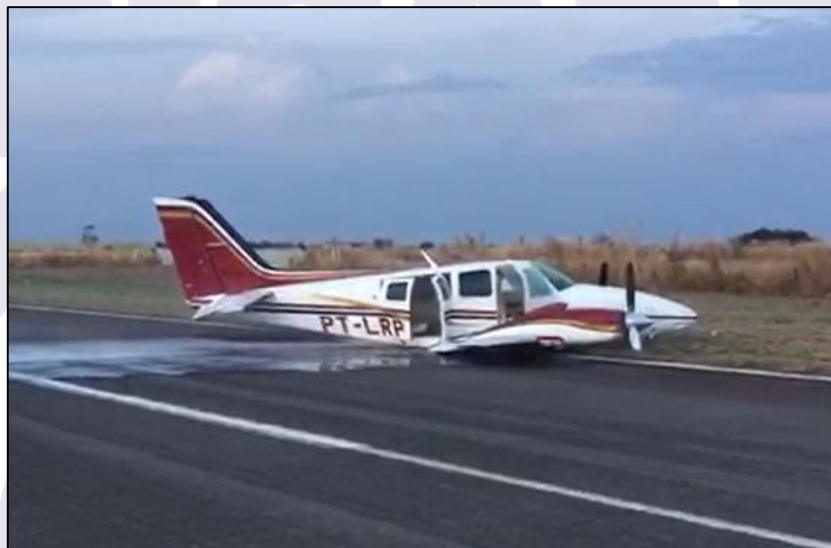
Figura 1 - Aeronave logo após a ocorrência.

A aeronave teve danos no intradorso da fuselagem, nos flapes esquerdo e direito e em duas pás da hélice esquerda.

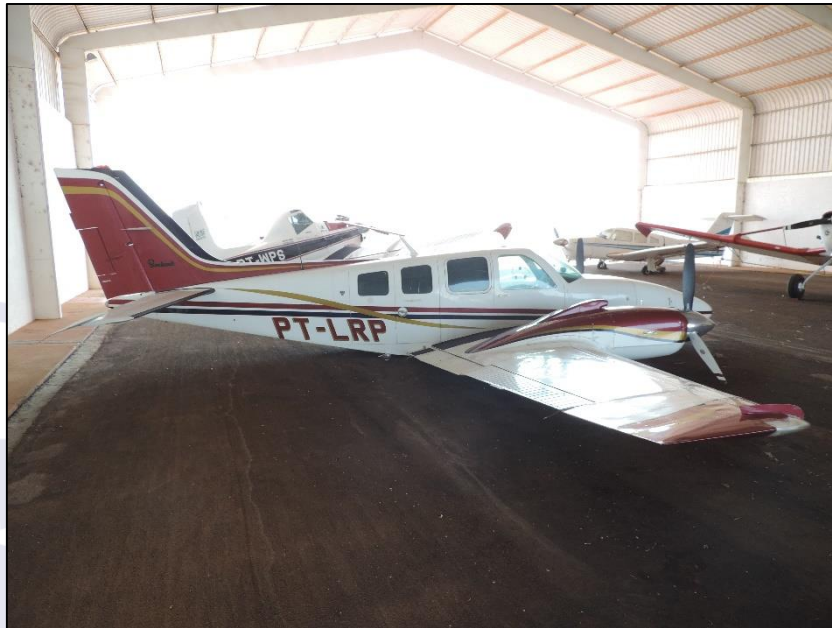
Em coordenação com a autoridade de investigação SIPAER, a aeronave foi removida da pista, a fim de não interditar o aeródromo. A ação inicial de investigação foi realizada no hangar em SWHP, onde a aeronave encontrava-se com os trens recolhidos e com a fuselagem em contato com o solo, conforme a Figura 2.

Figura 2 - Aeronave no hangar em SWHP, após a ocorrência.

Conforme o ruído relatado pelo PIC e a visualização pelo observador externo, uma provável colisão com um objeto não identificado pode ter provocado um dano mecânico, com consequente repercussão no sistema elétrico do trem de pouso, o que pode ter contribuído para o mau funcionamento do sistema.

Não foi possível identificar os componentes danificados e o provável ponto de colisão no trem de pouso dianteiro, devido aos danos causados pelo pouso sem trem.
