COMANDO DA AERONÁUTICA
CENTRO DE INVESTIGAÇÃO E PREVENÇÃO DE
ACIDENTES AERONÁUTICOS

RELATÓRIO FINAL SIMPLIFICADO

DADOS DA OCORRÊNCIA								
DATA - HORA		INVESTIGAÇÃO		SUMA N°				
30set2020 - 10:50 (UTC)		SERIPA VI		A-119/CENIPA/2020				
CLASSIFICAÇÃO		TIPO(S)						
ACIDENTE		[SCF-PP] FALHA OU MAU FUNCIONAMENTO DO MOTOR						
LOCALIDADE		MUNICÍPIO	UF	COORDENADAS				
FAZENDA VALE DO RIO VERDE		CAMAPUÃ	MS	19°04'28"S	053°36'42"W			
DADOS DA AERONAVE								
MATRÍCULA		FABRICANTE			MODELO			
PT-LST		BEECH AIRCRAFT			A36			
OPERADOR			REGISTRO		OPERAÇÃO			
PARTICULAR			TPP		PRIVADA			
PESSOAS A BORDO / LESÕES / DANOS À AERONAVE								
A BORDO		LESÕES					DANOS À AERONAVE	
		Illeso	Leve	Grave	Fatal	Desconhecido		
Tripulantes	1	-	-	1	-	-	Nenhum	
Passageiros	-	-	-	-	-	-	Leve	
Total	1	-	-	1	-	-	X Substancial	
							Destruída	
Terceiros	-	-	-	-	-	-	Desconhecido

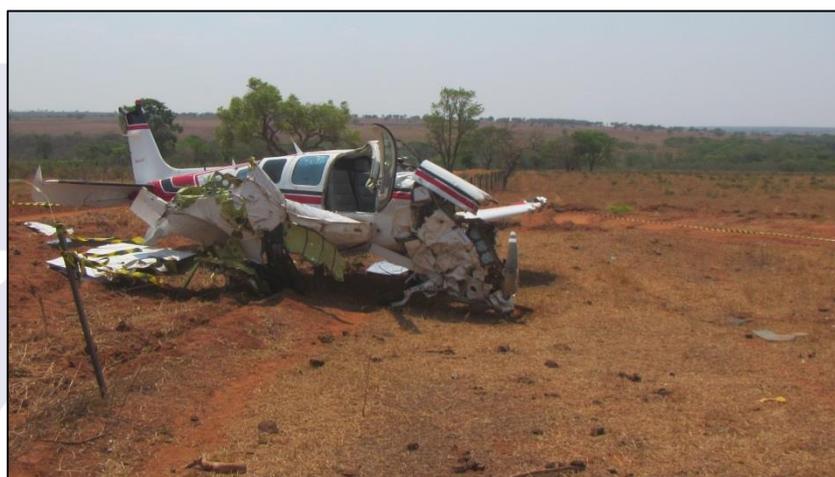
A aeronave teve danos substanciais. O tripulante sofreu lesões graves.

Figura 1 - Vista da aeronave após a parada total.

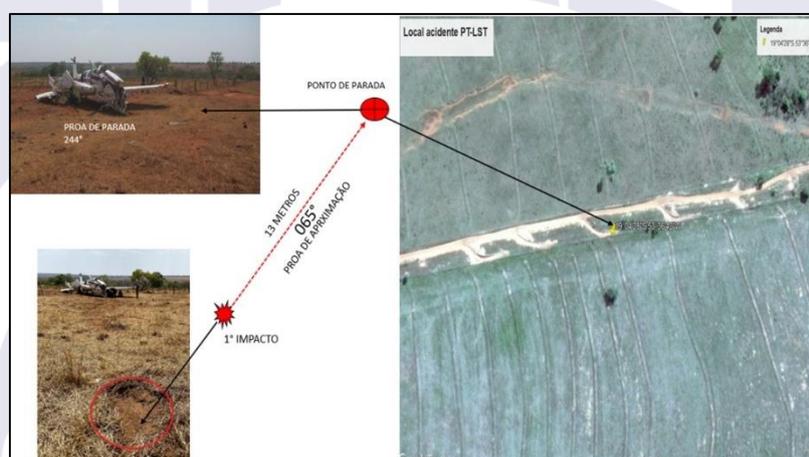
Nessa ocasião, a aeronave tocou bruscamente o solo e a sua parada total ocorreu a 13 metros de distância do ponto do primeiro impacto (Figura 2).

Figura 2 - Vista do local do pouso forçado.

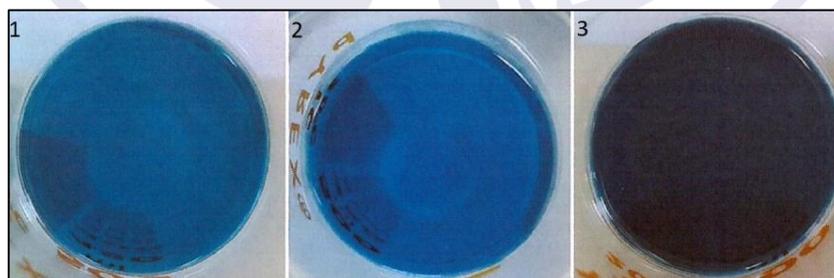
Os resultados da verificação apontaram que a amostra da asa esquerda estava de acordo com as especificações e não apresentou indícios de contaminação, enquanto a amostra da asa direita apresentou uma tonalidade azul demasiadamente intensa (Figura 3).

Figura 3 - Amostras de combustível: - 1 tanque da asa esquerda; - 2 padrão; e -3 tanque da asa direita.

Ademais, a amostra da asa direita apresentou valores superiores aos de referência nos testes de destilação a 10% e a 50% evaporados, que tinham por objetivo determinar a faixa de destilação do combustível.

Destarte, as discrepâncias com a coloração do combustível afeto à amostra coletada na asa direita podem ser atribuídas ao fato de o respectivo tanque de combustível ter sido substituído em 14SET2020, dezesseis dias antes do acidente.

Após a substituição, ambos os tanques de combustível foram completamente abastecidos e a aeronave permaneceu hangarada, ou seja, sem operar, até a data da ocorrência. Possíveis resíduos no tanque podem ter alterado a coloração do combustível. Como o tanque de combustível utilizado durante o voo que culminou no acidente foi, predominantemente, o do lado esquerdo, cuja amostra possuía coloração e propriedades normais, pode-se descartar a contribuição do combustível para os danos observados no motor, tendo em vista que, além dos dados já apresentados, verificou-se que as cabeças dos pistões do motor apresentaram características normais de carbonização.

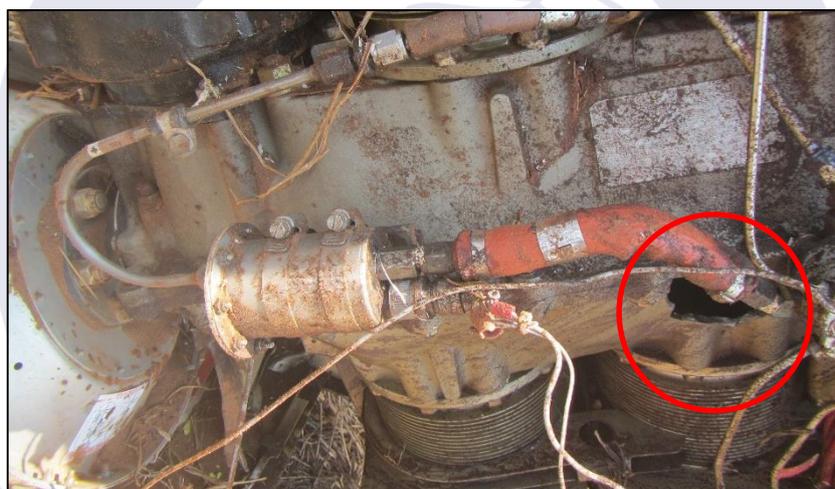
Em um primeiro momento, foi realizada a inspeção visual do motor. Verificou-se que ele possuía um furo na semicarcaça esquerda decorrente do impacto provocado pela biela do cilindro nº 4, conforme ilustrado pela Figura 5.

Figura 5 - Vista do dano provocado pela biela do cilindro nº 4.

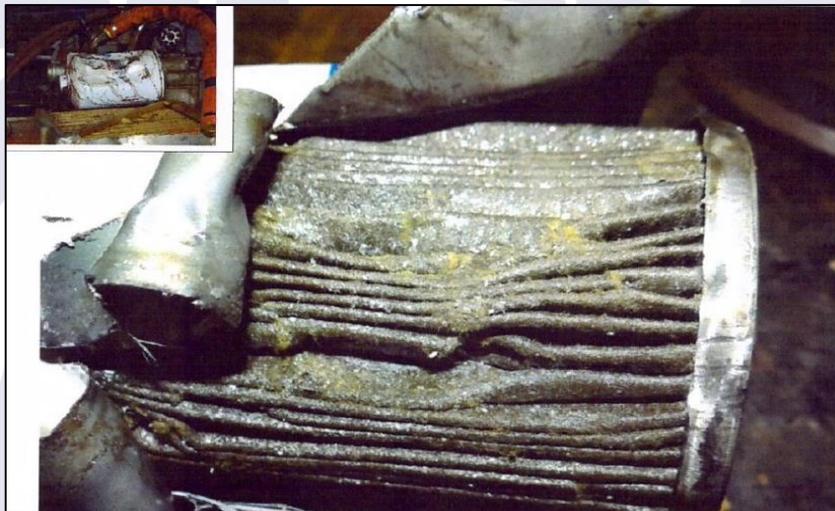
Quanto ao sistema de lubrificação, verificou-se que o filtro de óleo primário possuía limalha retida. O seu elemento filtrante possuía grande quantidade desses resíduos em seu interior (Figura 6). A bomba de óleo possuía riscos, e a inspeção no cárter do motor também evidenciou a presença de grande quantidade de limalha (Figura 7).

Figura 6 - Vista do filtro de óleo principal com limalha.

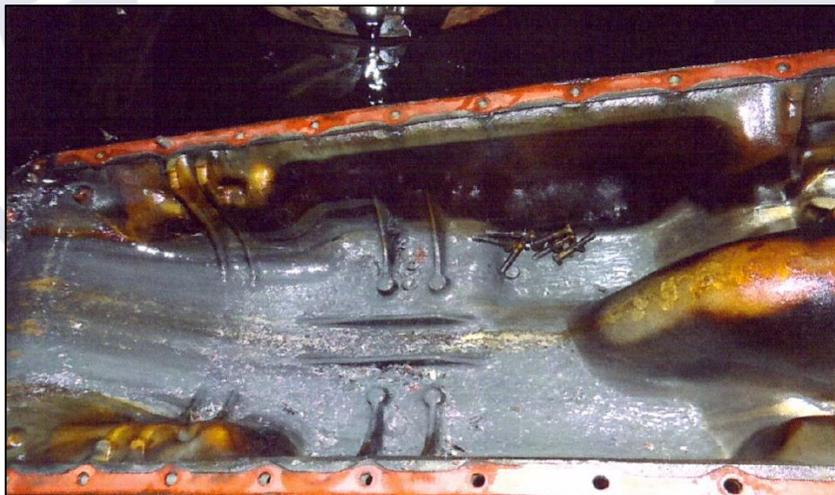
Figura 7 - Vista do interior do cárter, com elevada quantidade de limalha.

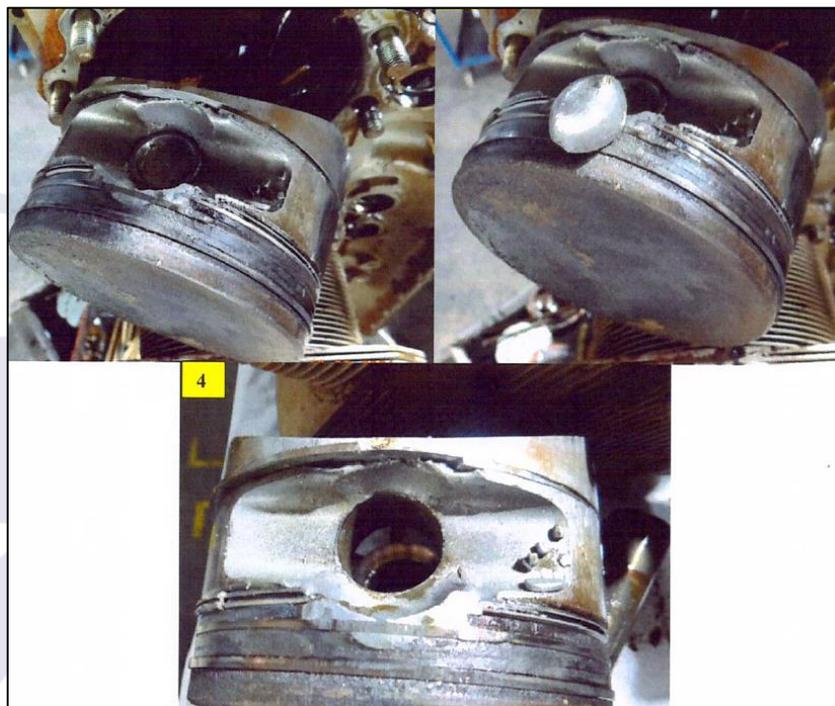
A desmontagem do cilindro nº4 permitiu evidenciar que os *plugs* do pino do pistão estavam desgastados pelo roçamento anormal com a camisa do cilindro. Isso desgastou os *plugs* e acarretou danos ao pistão. Dessa forma, foi sendo acumulado, repetidamente, limalha na camisa do cilindro e saía do pistão. Conseqüentemente, houve aumento do atrito

entre os componentes referenciados, gerando calor e esforço excessivo na cabeça da biela e o deslocamento do pistão, fazendo com que ele viesse a fundir.

Figura 8 - Vista do desgaste e fragmentos do *plug* no pistão do cilindro nº4.

O evento mencionado anteriormente pode ter gerado um desgaste anormal dos *plugs* do pino do pistão do cilindro nº4 do motor, propiciando o acúmulo de limalha que se depositou, principalmente, na saia do pistão, dificultando o seu movimento. Consequentemente, houve aumento de esforço e temperatura do componente, que resultou no processo de fusão e colapsou o referido sistema, ocasionando a interrupção do funcionamento do motor da aeronave.

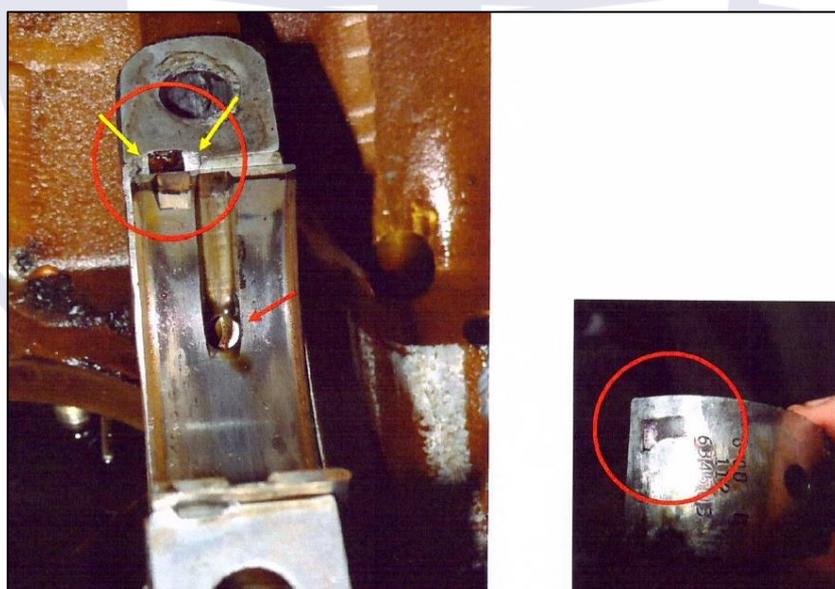
Outrossim, constatou-se que a bronzina do mancal intermediário estava deslocada. O furo da passagem de óleo lubrificante estava desalinhado, o que pode ter reduzido a vazão de óleo para o moente da biela do cilindro nº 4. Como consequência, pode ter havido aumento acentuado da temperatura na região, justificando os processos de ruptura dos parafusos da capa da biela supracitados.

Figura 9 - Vista da bronzina do mancal intermediário traseiro. A seta amarela mostra o desgaste no entalhe do mancal intermediário traseiro. A indicação vermelha mostra o desalinhamento no furo de passagem do óleo lubrificante.

Dessa forma, é possível inferir que o deslocamento constatado da bronzina do mancal intermediário traseiro pode ter reduzido a vazão de óleo lubrificante para a bronzina da

cabeça da biela do cilindro nº4. Um possível e esperado aumento de temperatura no setor pode ter facilitado o processo de ruptura dos parafusos da capa da biela.
