COMANDO DA AERONÁUTICA
CENTRO DE INVESTIGAÇÃO E PREVENÇÃO DE
ACIDENTES AERONÁUTICOS

RELATÓRIO FINAL
A-144/CENIPA/2019

OCORRÊNCIA:	ACIDENTE
AERONAVE:	PT-LTJ
MODELO:	550
DATA:	14NOV2019

O presente Relatório Final refere-se ao acidente com a aeronave PT-LTJ, modelo 550, ocorrido em 14NOV2019, classificado como “[USOS] Pouso aquém/além da pista | Pouso antes da pista”.

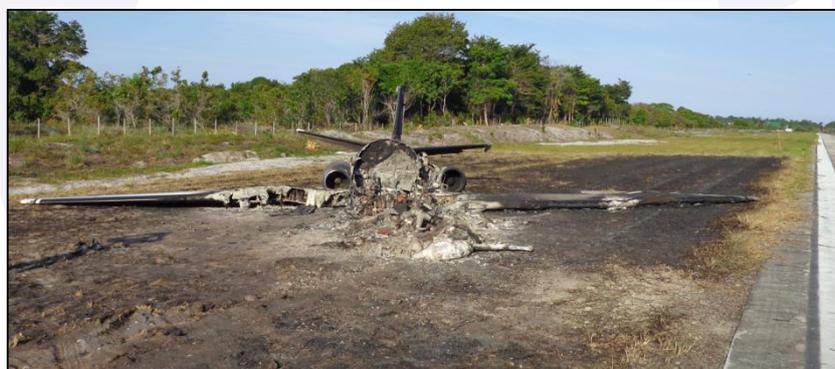
Ao chegar no aeródromo de destino, às 17h17min (UTC), a aeronave realizou um pouso aquém da pista 11, provocando a ruptura dos trens de pouso principais e auxiliar. O avião deslocou-se pela pista, arrastando a fuselagem inferior e o intradorso das asas, saindo pela lateral esquerda e parando com a proa defasada, aproximadamente, 210° em relação à trajetória do pouso.

Após, houve um incêndio que consumiu a maior parte da aeronave.

A aeronave ficou destruída (Figura 1).

Figura 1 - Disposição dos destroços.

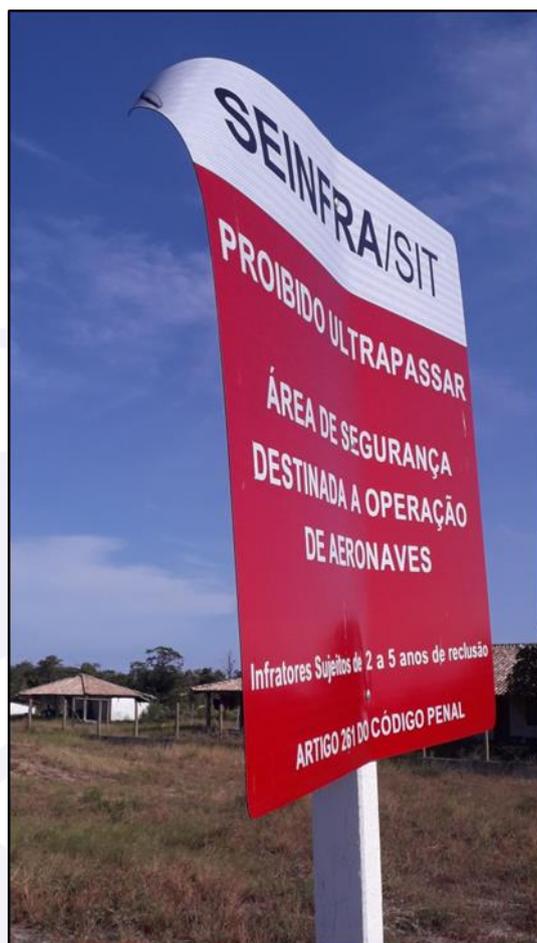
Uma placa de sinalização, localizada a, aproximadamente, 70 metros da cabeceira 11, teve danos na parte superior (Figura 2).

Figura 2 - Danos na placa de sinalização.

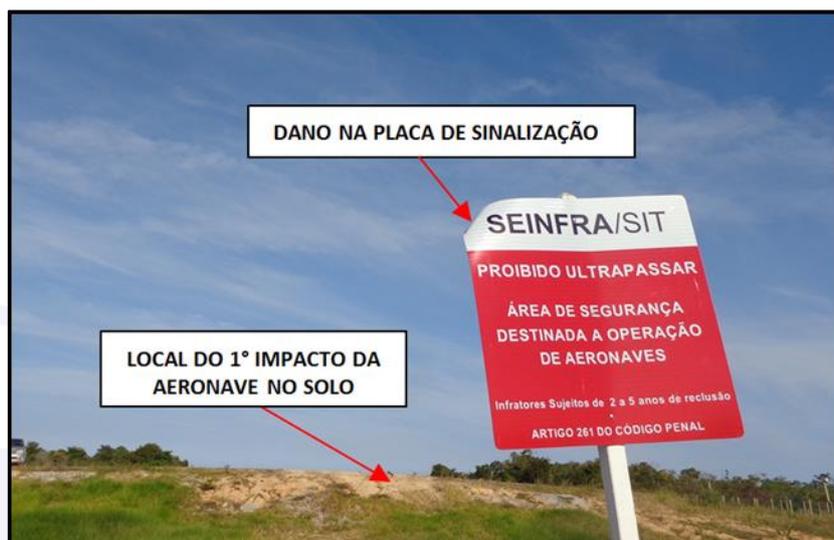
Na curta final para SIRI, a aeronave tocou em uma placa de sinalização, localizada antes da cabeceira da pista e bateu em um barranco 21 metros à frente (Figuras 7 e 8).

Figura 7 - Placa de sinalização danificada e local do primeiro impacto da aeronave no solo.

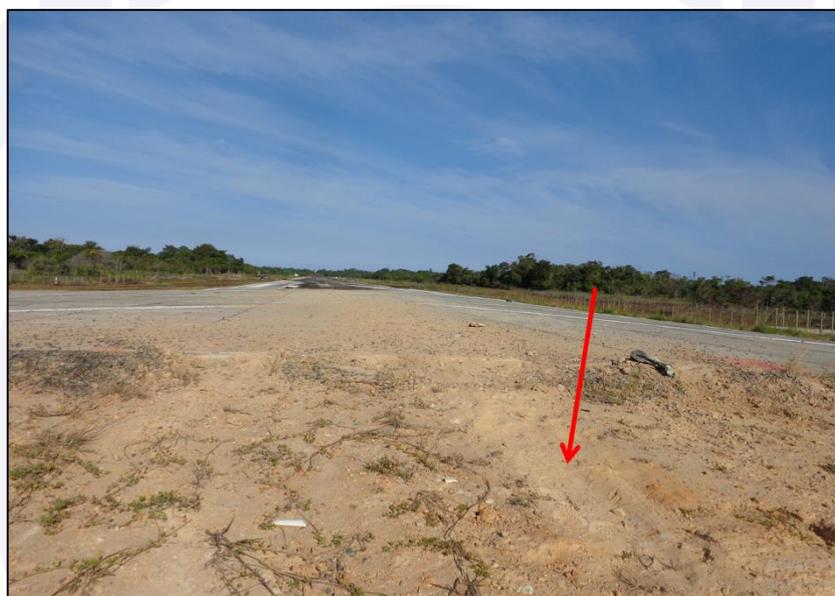
Figura 8 - Local do primeiro impacto no solo.

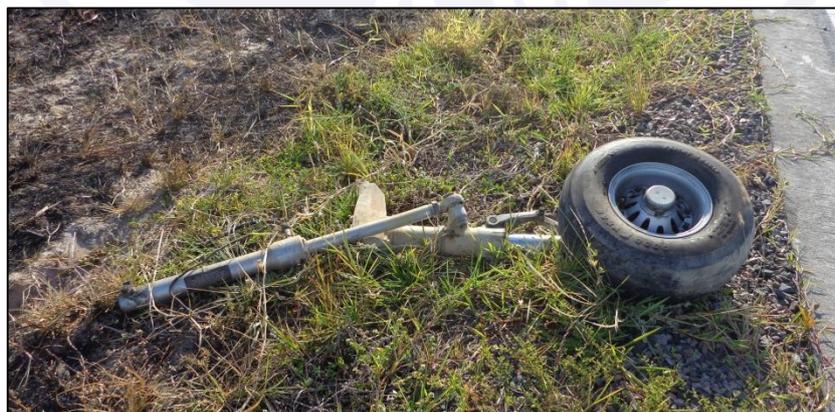
Em consequência do impacto com o barranco, houve a ruptura dos trens de pouso, principais e auxiliar, bem como das suas respectivas portas e cilindros atuadores (Figuras 9,10 e 11).

Figura 9 - Trem de pouso principal direito com o cilindro atuador.

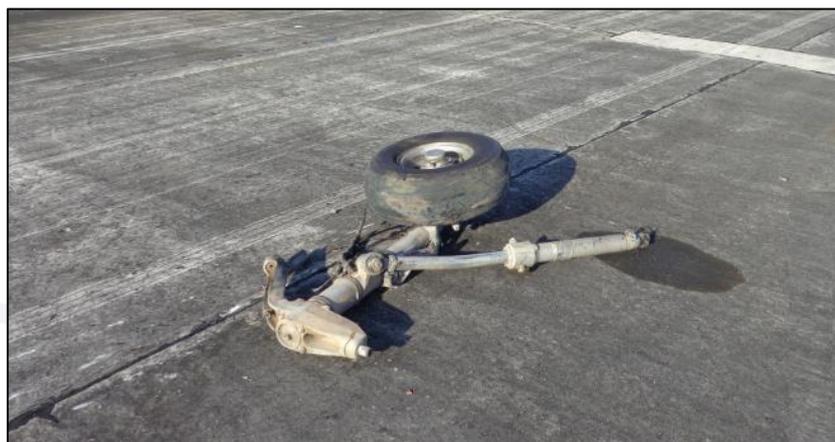
Figura 10 - Trem de pouso esquerdo com o cilindro atuador.

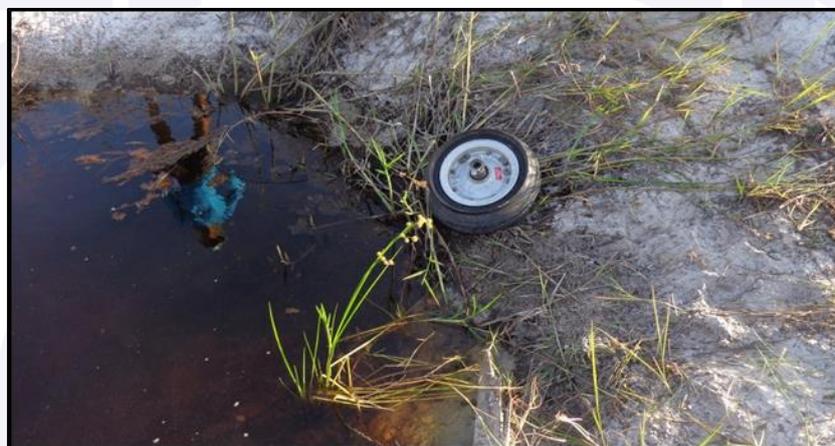
Com a quebra do trem auxiliar, a roda foi arremessada à direita, parando fora da cerca de isolamento do aeródromo a, aproximadamente, 250 metros de distância (Figura 11).

Figura 11 - Roda do trem de pouso auxiliar.

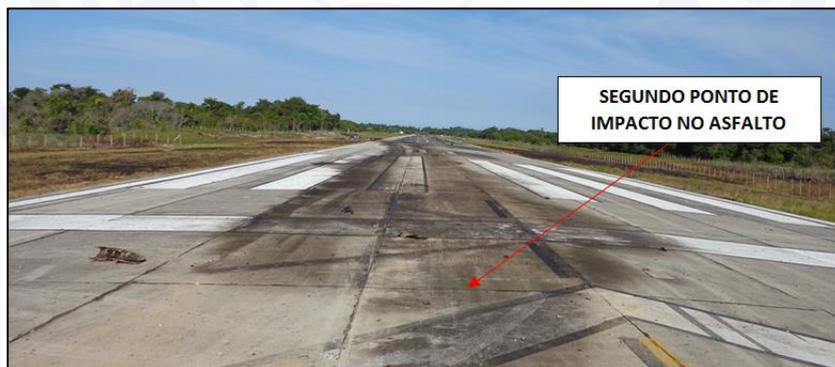
Após o primeiro impacto com o terreno, a aeronave subiu e ultrapassou o barranco. Ao cruzar a cabeceira 11, o piloto comandou o toque da aeronave na pista de pouso, o que ocorreu 47 metros à frente (Figuras 12 e 13).

Figura 12 - Segundo ponto de impacto.

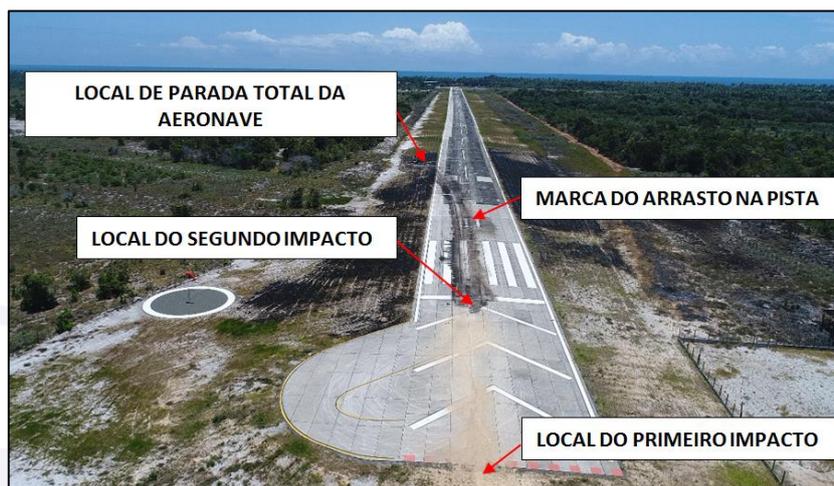
A aeronave arrastou-se por 147 metros, incendiando-se. Durante esse deslocamento, deixou um rastro de fogo, girou pela esquerda, saindo da pista pela lateral esquerda (Figura 13), parando com a proa defasada, aproximadamente, 210° da trajetória do pouso (Figura 14).

Figura 13 - Marcas na pista indicando os locais de impacto e de arrasto da aeronave.

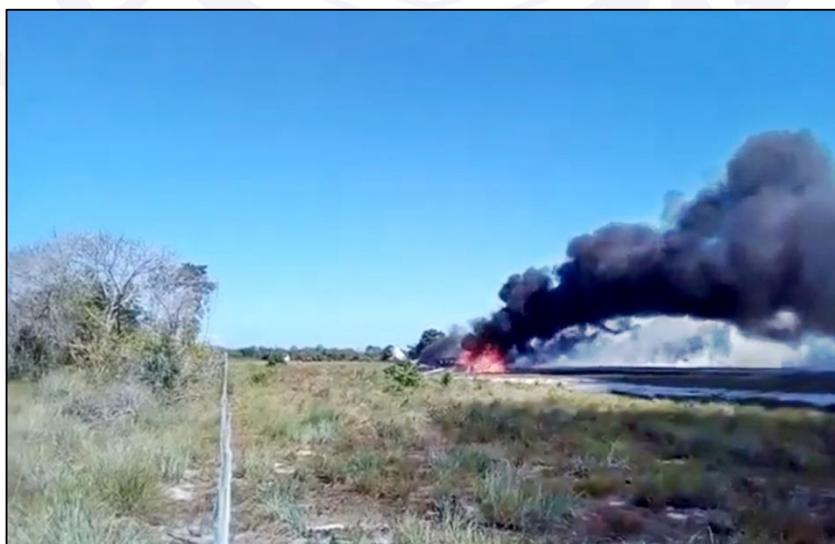
Após o impacto com o solo, os tanques das asas se romperam, formando uma trilha de combustível sobre a pista de pouso. O fogo seguiu a trilha de combustível até atingir a aeronave no seu local de parada (Figura 15).

Figura 15 - Sítio do acidente visto à distância.

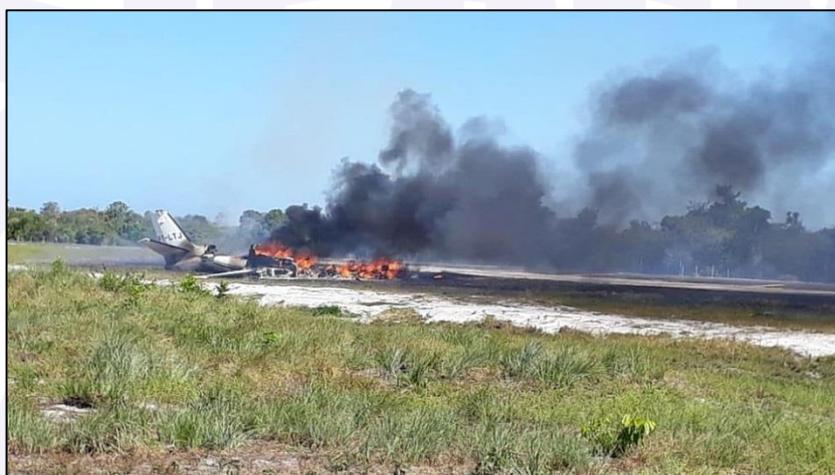
A aeronave foi destruída pelo fogo (Figura 16).

Figura 16 - Aeronave destruída e extensão das chamas.

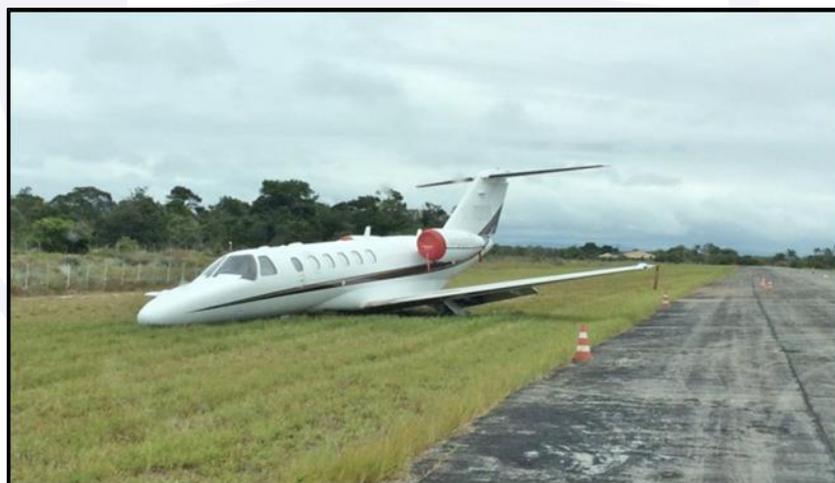
Ao sair da pista, ocorreu a ruptura do trem de pouso auxiliar. O avião parou fora da área pavimentada, com a ponta da asa esquerda sobre a lateral direita da pista (Figura 23).

A aeronave teve danos substanciais. O piloto e os passageiros saíram ilesos.

Figura 23 - Vista da aeronave acidentada.
