RELATÓRIO FINAL
A-041/CENIPA/2020

OCORRÊNCIA:	ACIDENTE
AERONAVE:	PT-LZC
MODELO:	PA-25-260
DATA:	18MAR2020

O presente Relatório Final refere-se ao acidente com a aeronave PT-LZC, modelo PA-25-260, ocorrido em 18MAR2020, classificado como “[SCF-PP] Falha ou mau funcionamento do motor | Falha do motor em voo”.

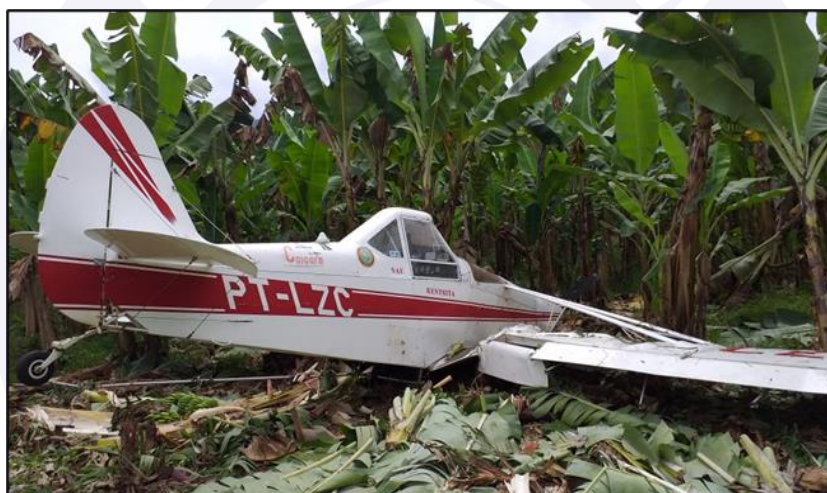
Figura 1 - Posição da aeronave após o pouso forçado.

A aeronave chocou-se contra uma plantação de bananas. O grupo motopropulsor, o trem de pouso, as asas e os respectivos comandos de voo tiveram danos substanciais.

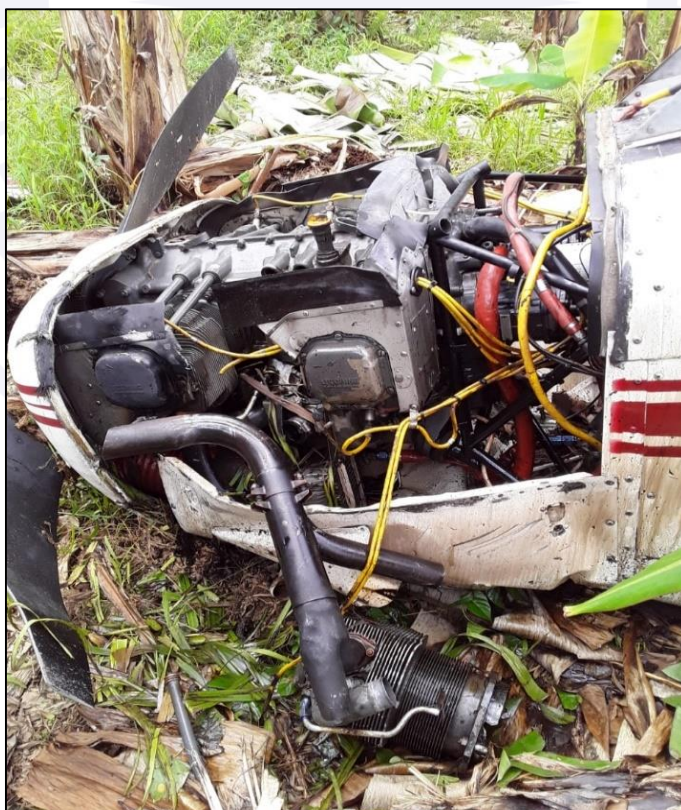
Durante o voo, ocorreu o desprendimento do cilindro nº 4 do bloco do motor, o qual foi encontrado junto à aeronave, conforme a Figura 2.

Figura 2 - Cilindro nº 4 junto à aeronave.

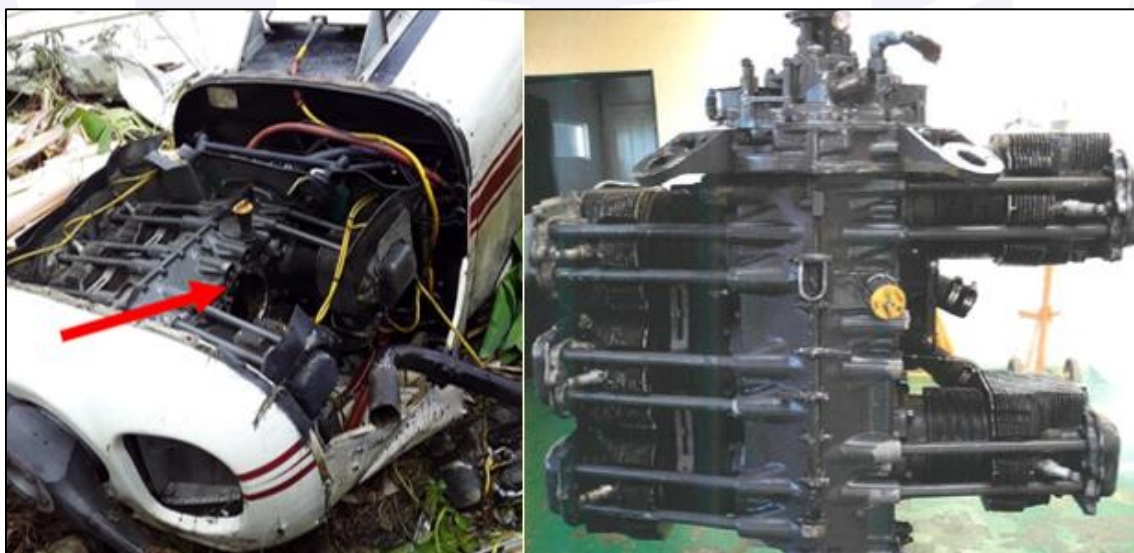
Após a ocorrência, o motor *Textron Lycoming*, modelo O-540-G1A5, SN L-24367-40A, foi submetido à análise de especialistas do Departamento de Ciência e Tecnologia Aeroespacial (DCTA), os quais relataram que a falha do motor estava relacionada com o desprendimento do cilindro nº4.

Figura 3 - Visão do motor sem o cilindro nº 4.

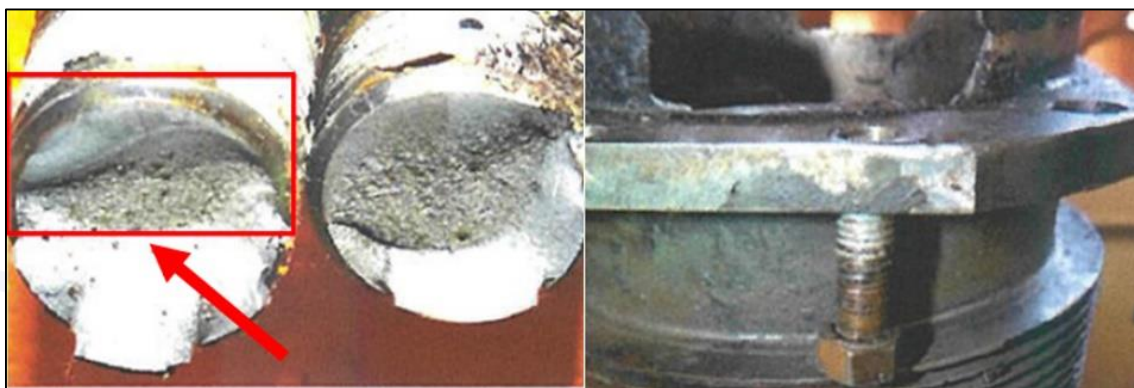
A sequência de falhas não pôde ser estabelecida porque alguns parafusos prisioneiros foram arrancados dos seus respectivos alojamentos e não foram encontrados para serem analisados.

Os segmentos dos parafusos prisioneiros que ficaram presos no bloco sofreram amassamentos diversos e isso impediu a análise de falha.

Figura 4 - A imagem à esquerda mostra a fadiga que foi observada no prisioneiro passante. A imagem à direita mostra o único prisioneiro que permaneceu na base do cilindro.

Considerando-se as informações levantadas, é possível concluir que a hipótese mais provável para o desprendimento do cilindro nº 4 tenha sido a fragilização de, ao menos, um dos parafusos prisioneiros por processo de fadiga, levando às suas rupturas, o que provocou o rompimento dos demais parafusos prisioneiros por sobrecarga, ocasionando o desprendimento do cilindro do bloco do motor, o início de incêndio e fumaça e a consequente queda de potência.

Ressalta-se que apenas um serviço foi identificado, em 13NOV2014, no qual houve a desmontagem do cilindro, tendo a aeronave voado quase 1.000 horas após a sua realização. Não se pôde descartar que, nessa ocasião, tenha ocorrido a montagem do cilindro com aplicação inadequada de torque, o que teria permitido o início do processo de fadiga devido à falha de fixação das porcas.

Divulgar os ensinamentos colhidos nesta investigação à Tangará Aerocenter Ltda., a fim de que aquela OM utilize esses ensinamentos na promoção da segurança operacional no âmbito daquela organização, divulgando as consequências decorrentes da falta de um efetivo controle de qualidade nos serviços de manutenção dos motores durante os procedimentos preventivos e corretivos.

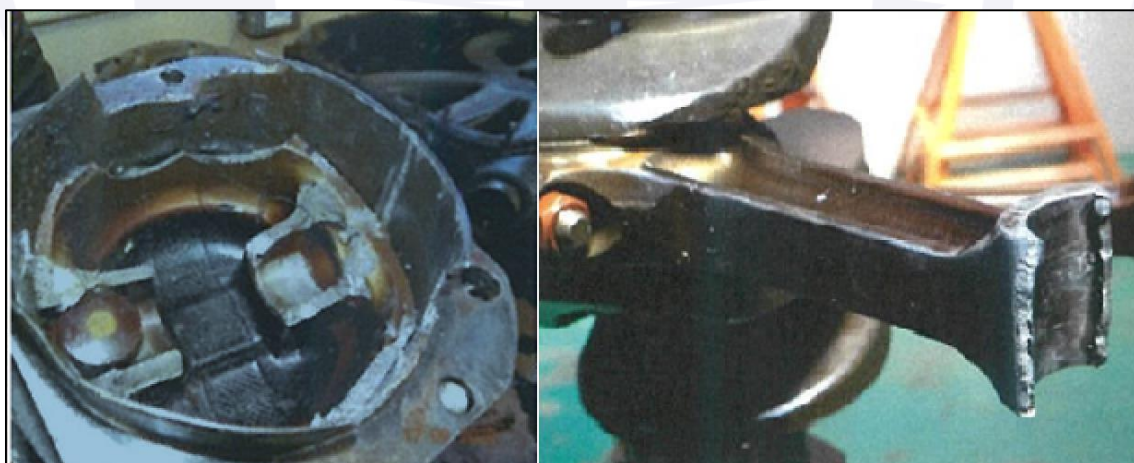
Assim, no instante em que o cilindro se desprende, ocorreu o seu desalinhamento em relação ao bloco, de forma que o pistão, também desalinhado, ao se deslocar para o ponto morto inferior, devido ao movimento de rotação do eixo de manivelas, colidiu contra a base do bloco do motor, resultando nas fraturas observadas no alojamento do pino e, também, na saia do pistão, além da cabeça da biela, conforme Figura 5.

Figura 5 - A imagem da esquerda mostra a destruição tanto da saia, quanto do alojamento do pino do pistão do cilindro nº 4. A imagem da direita mostra a fratura no pé da biela do cilindro nº 4.

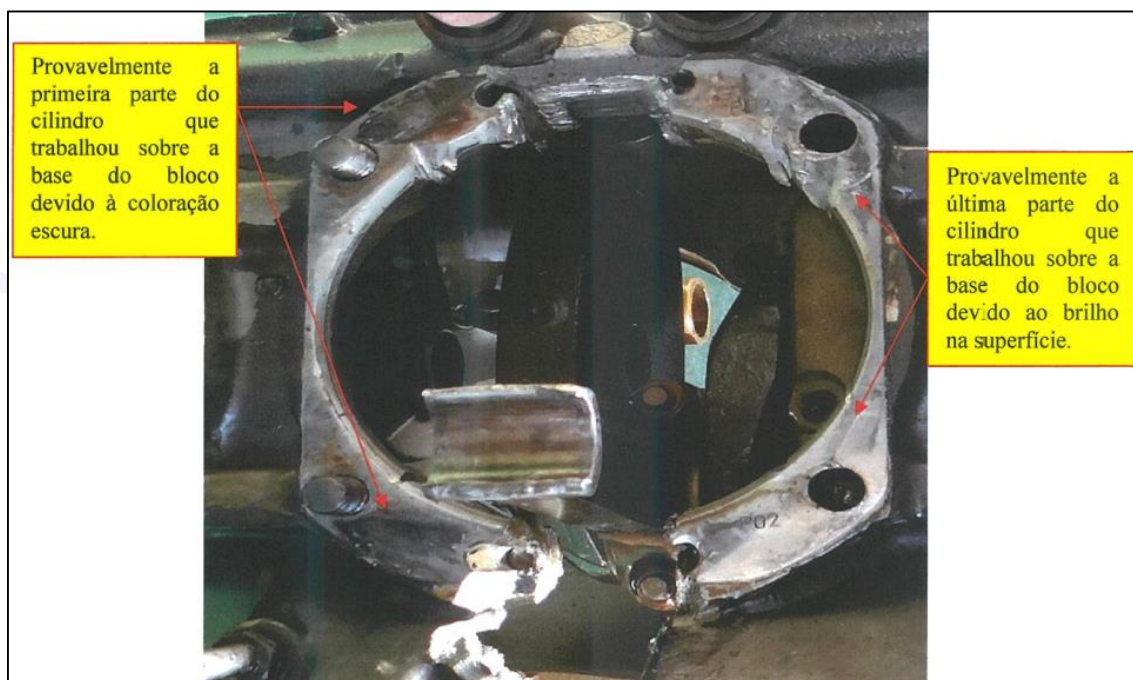
A Figura 6 mostra, ainda, que o lado esquerdo do cilindro nº 4 foi a primeira parte que trabalhou sobre a base do bloco, devido à coloração escura, e o lado direito foi a última parte, devido ao brilho na superfície.

Figura 6 - Vista aproximada da base do cilindro nº 4, mostrando os amassamentos e as fraturas.

Após a falha inicial, os parafusos prisioneiros remanescentes não suportaram os esforços do cilindro e falharam por sobrecarga, ocasionando o desprendimento de todo o conjunto.

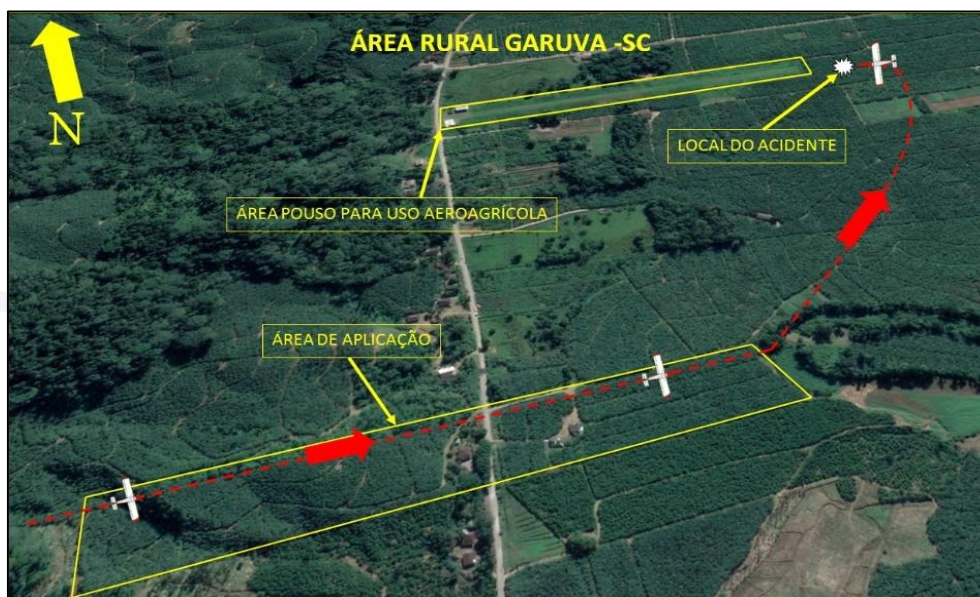
O piloto relatou ter realizado quatro saídas antes do acidente e que, na quinta saída, realizou duas passagens sobre a área antes de iniciar a aplicação, sendo que, ao final da segunda passagem, escutou um barulho vindo do motor e verificou a perda de potência e indício de fumaça.

O piloto afirmou que, naquele instante, iniciou o retorno à área de pouso e, quando estava próximo à cabeceira, observou fogo no grupo motopropulsor. Foi realizado o corte preventivo do motor, seguido de pouso forçado.

Figura 7 - Croqui da provável trajetória de voo antes do acidente.
