**COMANDO DA AERONÁUTICA**  
**CENTRO DE INVESTIGAÇÃO E PREVENÇÃO DE**  
**ACIDENTES AERONÁUTICOS**

**RELATÓRIO FINAL SIMPLIFICADO**

DADOS DA OCORRÊNCIA								
DATA - HORA		INVESTIGAÇÃO		SUMA Nº				
17NOV2022 - 16:23 (UTC)		SERIPA V		IG-130/CENIPA/2022				
CLASSIFICAÇÃO		TIPO(S)						
INCIDENTE GRAVE		[ADRM] AERÓDROMO						
LOCALIDADE		MUNICÍPIO	UF	COORDENADAS				
AERÓDROMO DE FORQUILHINHA - CRICIÚMA (SSIM)		FORQUILHINHA	SC	28°43'28"S	049°25'16"W			
DADOS DA AERONAVE								
MATRÍCULA		FABRICANTE			MODELO			
PT-MAD		EMBRAER			EMB-121A			
OPERADOR			REGISTRO		OPERAÇÃO			
PARTICULAR			TPP		PRIVADA			
PESSOAS A BORDO / LESÕES / DANOS À AERONAVE								
A BORDO		LESÕES					DANOS À AERONAVE	
		Illeso	Leve	Grave	Fatal	Desconhecido		
Tripulantes	2	2	-	-	-	-	X	Nenhum
Passageiros	1	1	-	-	-	-		Leve
<b>Total</b>	<b>3</b>	<b>3</b>	-	-	-	-		Substancial
								Destruída
Terceiros	-	-	-	-	-	-		Desconhecido

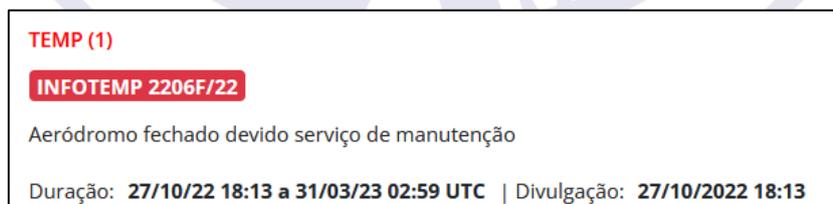
O aeródromo de SSIM contava com uma pista de asfalto, cujas cabeceiras eram 09/27 e comprimento registrado de 1.488 m. Havia uma Informação Temporária (INFOTEMP) 2206F/22, que indicava que a pista se encontrava fechada no período entre 27OUT2022 e 31MAR2023, publicado em 27OUT2022 (Figura 1).

Figura 1 - INFOTEMP de SSIM disponível com a informação de aeródromo fechado na data da ocorrência.

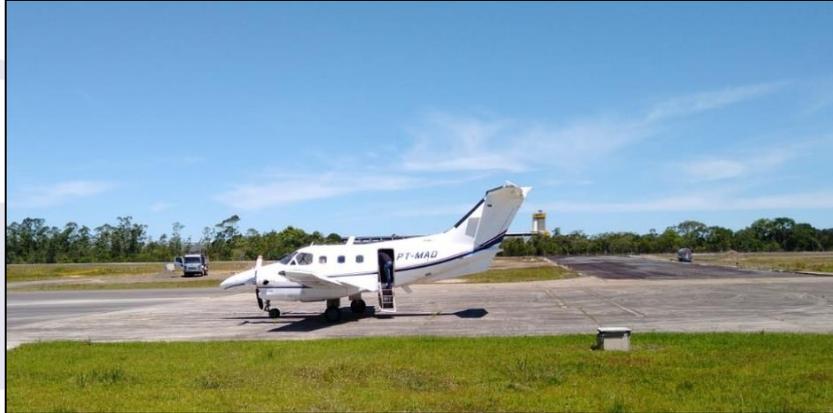
Como não havia pessoas ou veículos na área protegida da pista, a tripulação do PT-MAD realizou o pouso sem anormalidades na RWY 09 de SSIM e, posteriormente, ingressou no pátio de estacionamento (Figura 2).

Figura 2 - PT-MAD no pátio de estacionamento de SSIM.

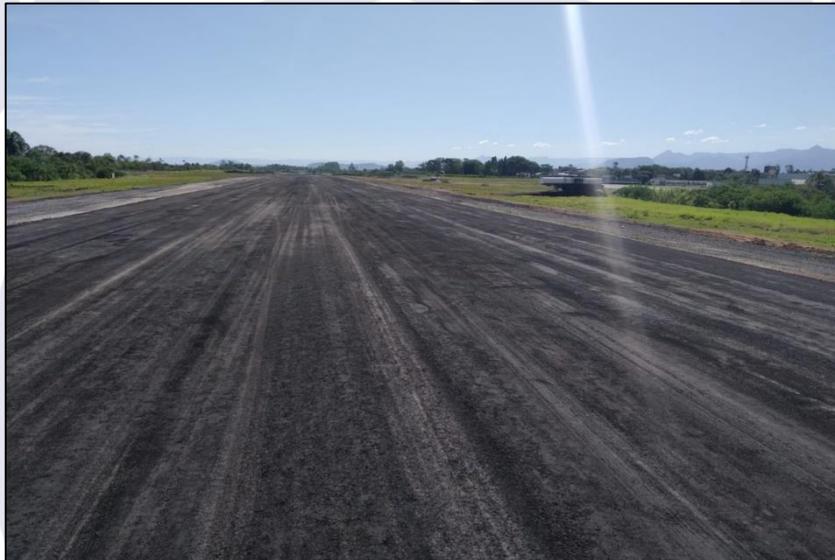
A pista de SSIM não possuía as marcas previstas no RBAC nº 154, conforme as Figuras 3 e 4.

Figura 3 - Visão da pista a partir da cabeceira 27 sem as marcações horizontais de interdição.

A Comissão de Investigação entrou em contato com o administrador do aeródromo e recebeu a confirmação de que, na data da ocorrência, os requisitos do RBAC nº 154 não estavam sendo cumpridos. O administrador informou, ainda, que estavam sendo realizadas tratativas para a sinalização das marcações horizontais e adequação do aeródromo.

Ainda, foi considerado que houve contribuição da infraestrutura aeroportuária, visto que não havia as marcas previstas na seção 154.401 do RBAC nº 154.

As sinalizações na pista de SSIM foram realizadas em 04JAN2023 (Figura 5).

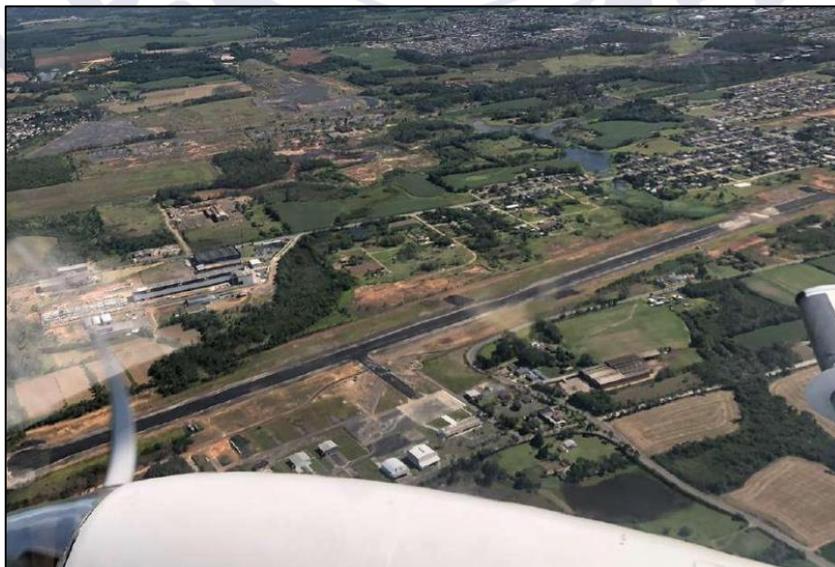
Figura 4 - Vista aérea da pista de SSIM sem as marcações horizontais de interdição.

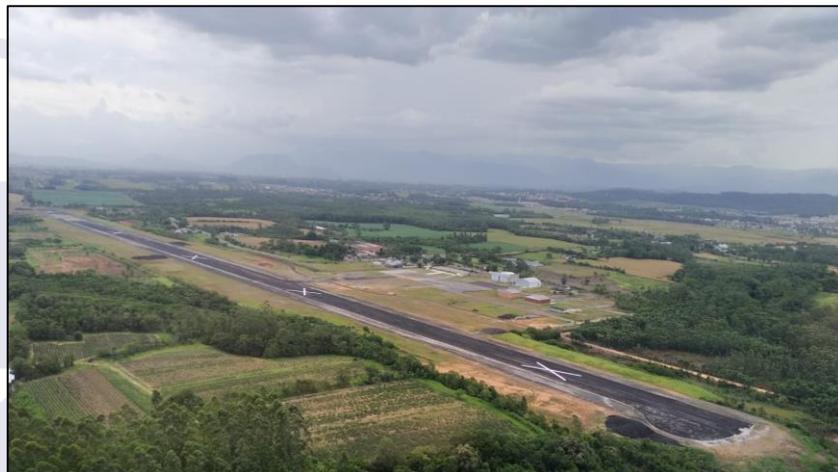
Figura 5 - Vista aérea da pista de SSIM, com a sinalização prevista.
