COMANDO DA AERONÁUTICA
CENTRO DE INVESTIGAÇÃO E PREVENÇÃO DE
ACIDENTES AERONÁUTICOS

RELATÓRIO FINAL
A-075/CENIPA/2020

OCORRÊNCIA:	ACIDENTE
AERONAVE:	PT-MBV
MODELO:	EMB-121A
DATA:	14JUN2020

O presente Relatório Final refere-se ao acidente com a aeronave PT-MBV, modelo EMB-121A, ocorrido em 14JUN2020, classificado como “[LOC-I] Perda de controle em voo”.

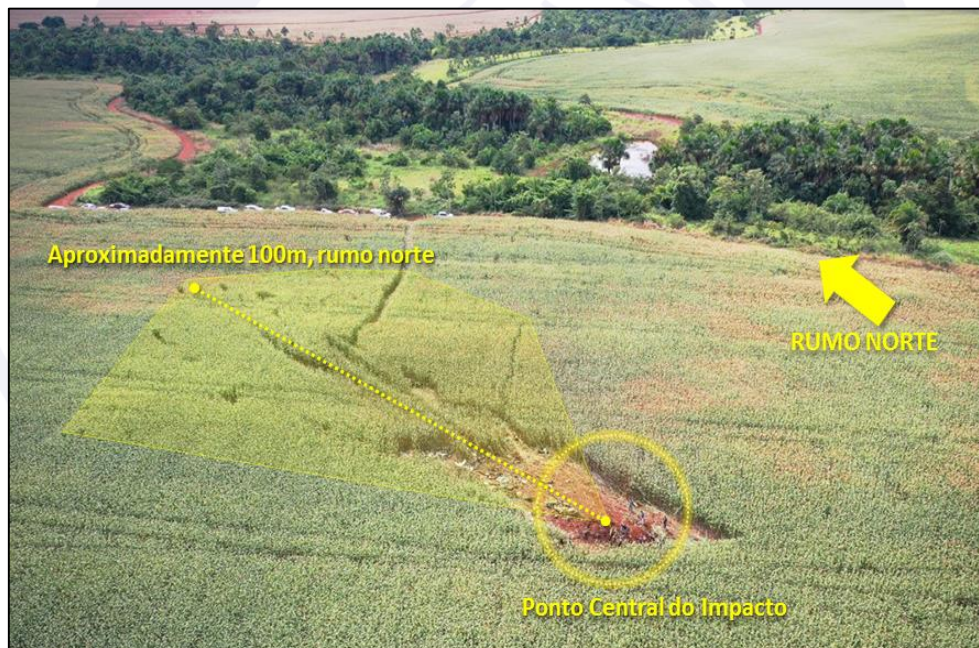
Figura 9 - Vista aérea do local do acidente.

O local da queda, uma propriedade rural, era de cultivo de milho. Os destroços se concentraram no ponto de impacto, com centro nas coordenadas $14^{\circ}40'55''S$ / $057^{\circ}35'44''W$, e as demais partes foram encontradas em um raio de até 100 m.

Os motores se encontravam enterrados entre 1,5 e 2 m de profundidade, estando o motor direito por baixo do motor esquerdo.

Além disso, não havia sinal de rastro anterior ao ponto de impacto, fator que evidencia o grande ângulo de contato contra o solo, conforme vista aérea na Figura 9.

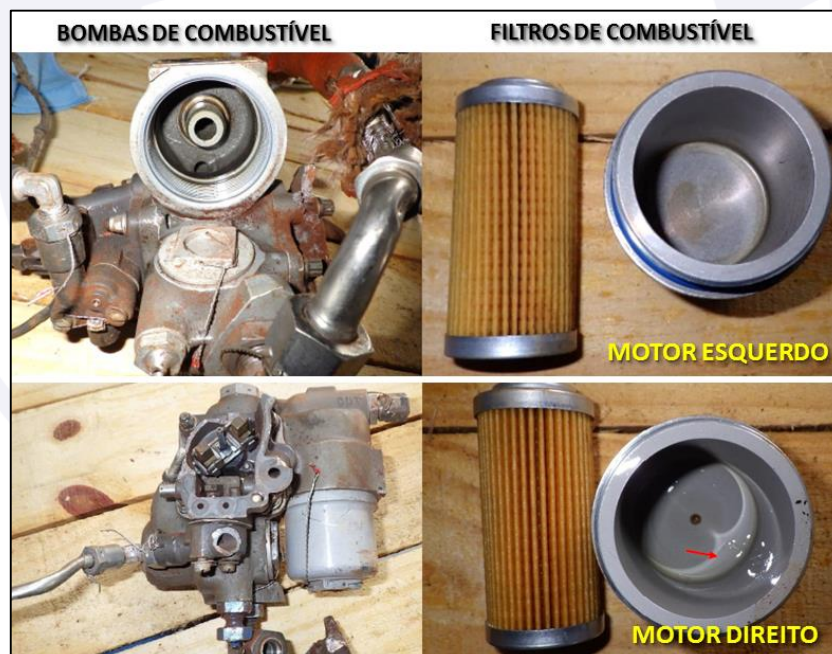
Figura 10 - Estado geral das bombas, dos filtros e do combustível.

Os exames indicaram que ambos possuíam marcas internas condizentes com o desenvolvimento de potência no momento do impacto contra o solo.

Os filtros de baixa pressão de combustível estavam com seus interiores limpos, sem indicação de contaminação visual e com cheiro de combustível evidente, contendo líquido residual. O combustível encontrado aparentava cor clara, sem separação de fase (Figura 10).

Não foram encontradas evidências que pudessem ser associadas a um mau funcionamento dos motores.
