RELATÓRIO FINAL
A - 073/CENIPA/2016

OCORRÊNCIA:	ACIDENTE
AERONAVE:	PT-MCM
MODELO:	300
DATA:	21ABR2016

O presente Relatório Final refere-se ao acidente aeronáutico com a aeronave PT-MCM, modelo 300, ocorrido em 21ABR2016, classificado como “pouso antes da pista”.

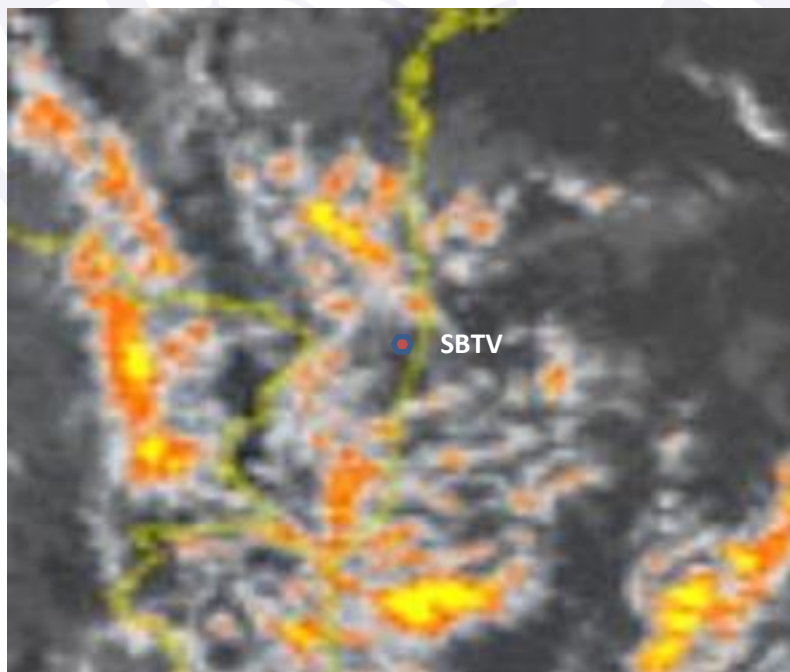
Figura 1 - Imagem satélite da região de SBTV às 14:30 (UTC), no dia do acidente.

As condições eram favoráveis à realização do voo visual, embora a imagem de satélite mostre a presença de nuvens convectivas na região em torno do aeródromo.

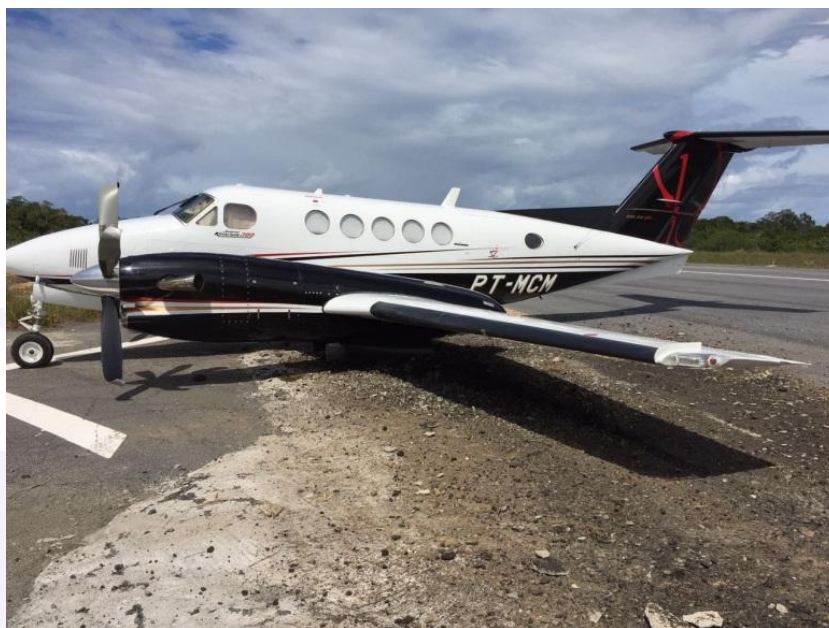
O avião parou 90° defasado para a esquerda, em relação à trajetória de pouso.

Figura 2 - Vista lateral da aeronave após a parada total.

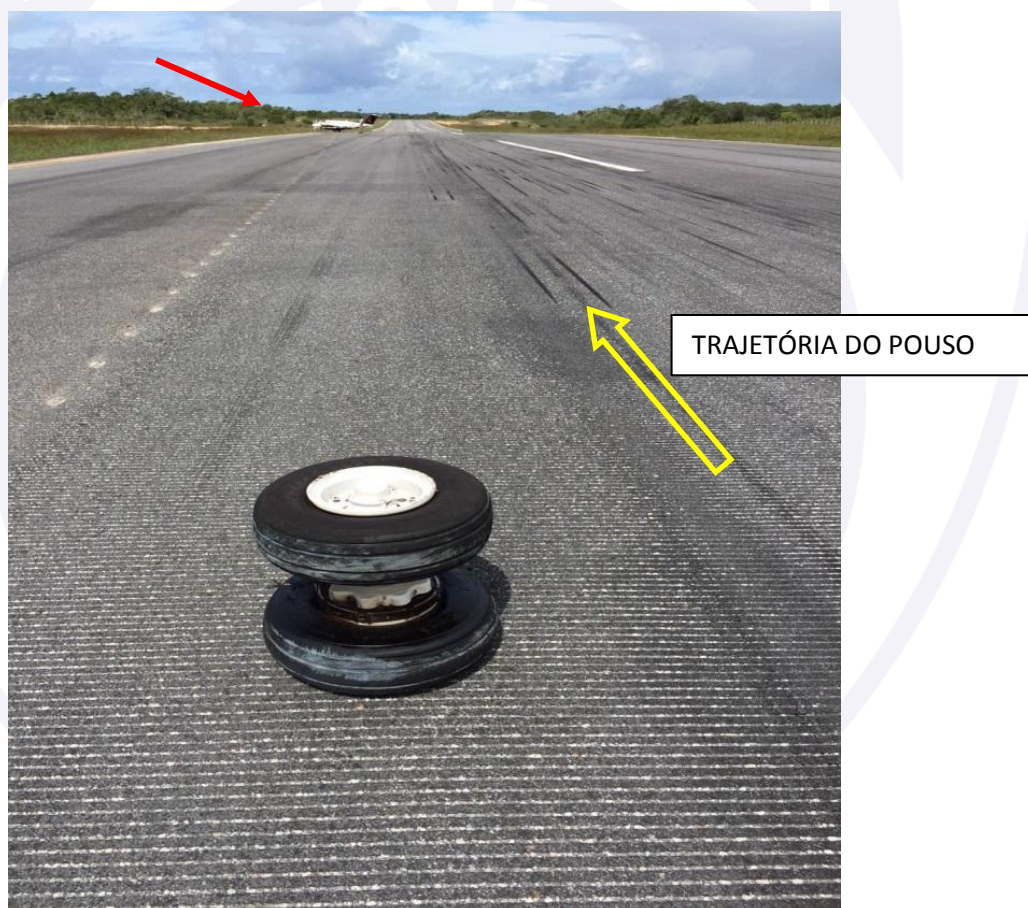
As rodas desse trem de pouso se desprenderam e ficaram sobre a pista.

Figura 3 - Roda do trem de pouso principal esquerdo e aeronave ao fundo.

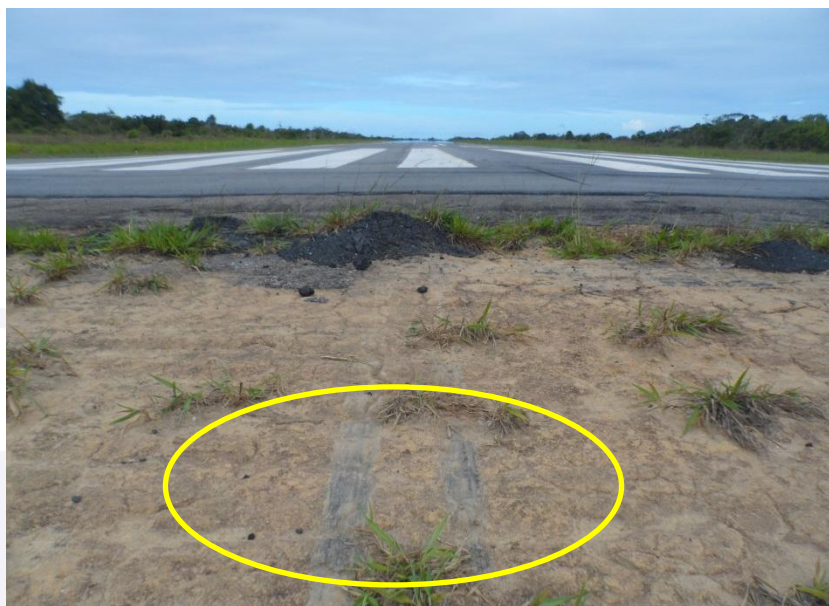
A aeronave impactou bruscamente o solo, em terreno irregular. As marcas deixadas demonstraram que o primeiro impacto com o solo foi realizado pelo trem de pouso principal esquerdo.

Figura 4 - Marcas do toque no solo do trem de pouso principal esquerdo.

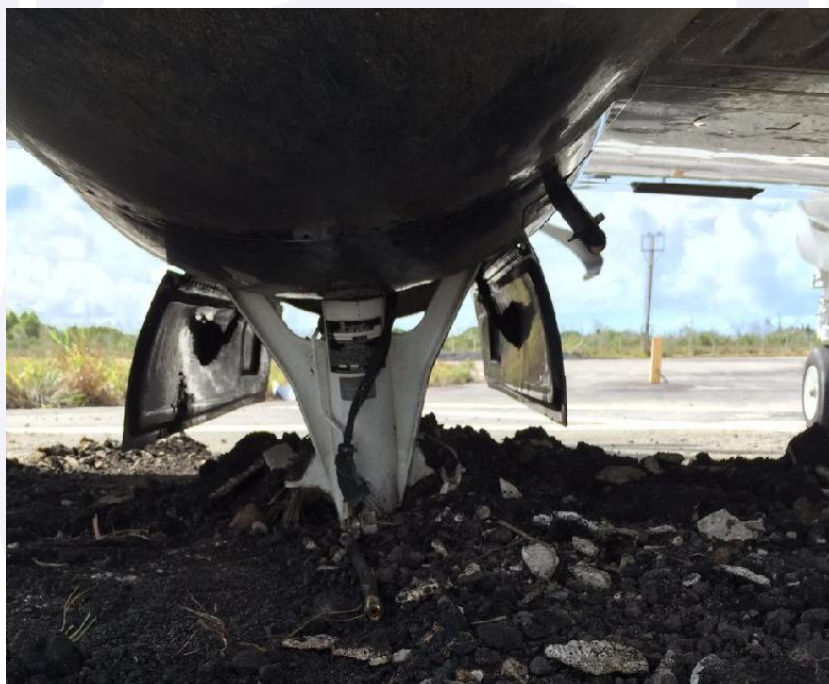
A aeronave tocou o solo bruscamente, aproximadamente dois metros e meio antes do início da pista, na cabeceira 15 de SBTV. O impacto provocou a ruptura do trem de pouso principal esquerdo.

Figura 5 - Vista traseira dos danos ao trem de pouso principal esquerdo após o acidente.

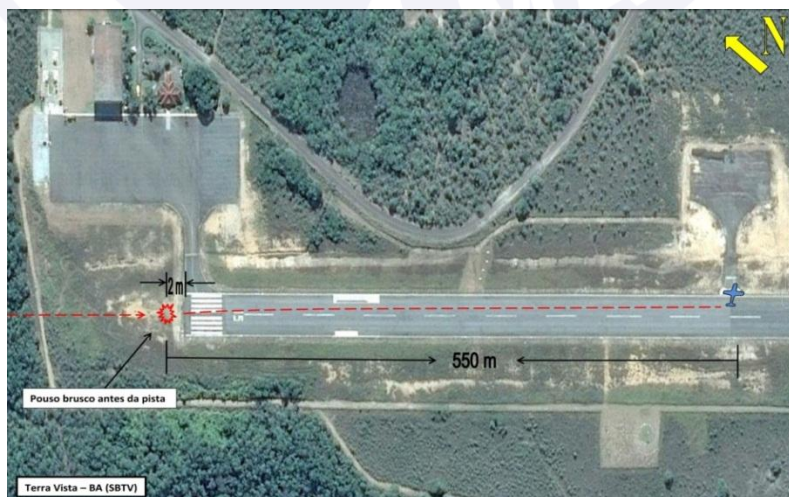
Durante a corrida após o pouso, a aeronave perdeu a reta para a esquerda, parando na interseção de entrada ao pátio secundário do aeródromo.

Figura 6 – Trajetória da aeronave durante o acidente em SBTV.

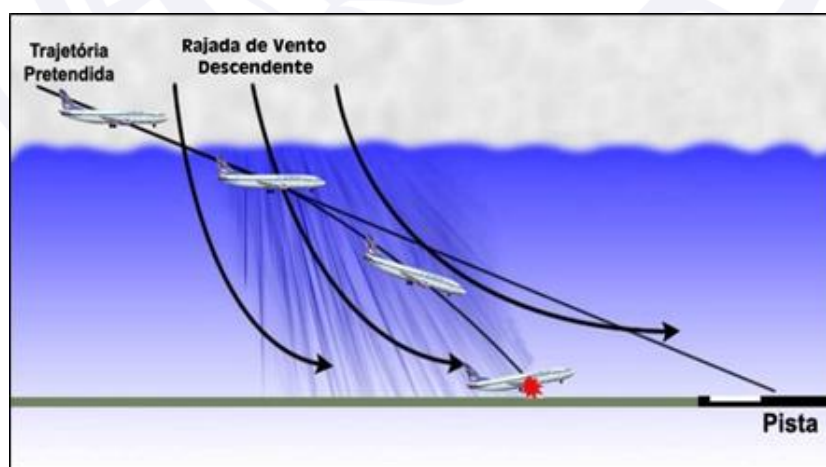
Alguns acidentes tiveram como fator contribuinte rajadas de vento descendente características de *windshear*, as quais desestabilizaram as aeronaves durante a aproximação para o pouso e as lançaram de encontro ao solo.

Figura 7 - *Windshear* durante o pouso.

Caso a aeronave seja submetida aos efeitos de uma tesoura de vento, a melhor contramedida é aplicar potência máxima no(s) motor(es) e executar uma arremetida no ar.
