RELATÓRIO FINAL
A-022/CENIPA/2014

OCORRÊNCIA:	ACIDENTE
AERONAVE:	PT-MEO PP-MCI
MODELO:	C-208B / R-44
DATA:	01FEV2014

O presente Relatório Final refere-se ao acidente com as aeronaves PTMEO e PPMCI, modelos C-208B e R-44, ocorrido em 01FEV2014, classificado como “[GCOL] Colisão no Solo | Colisão com aeronave no solo”.

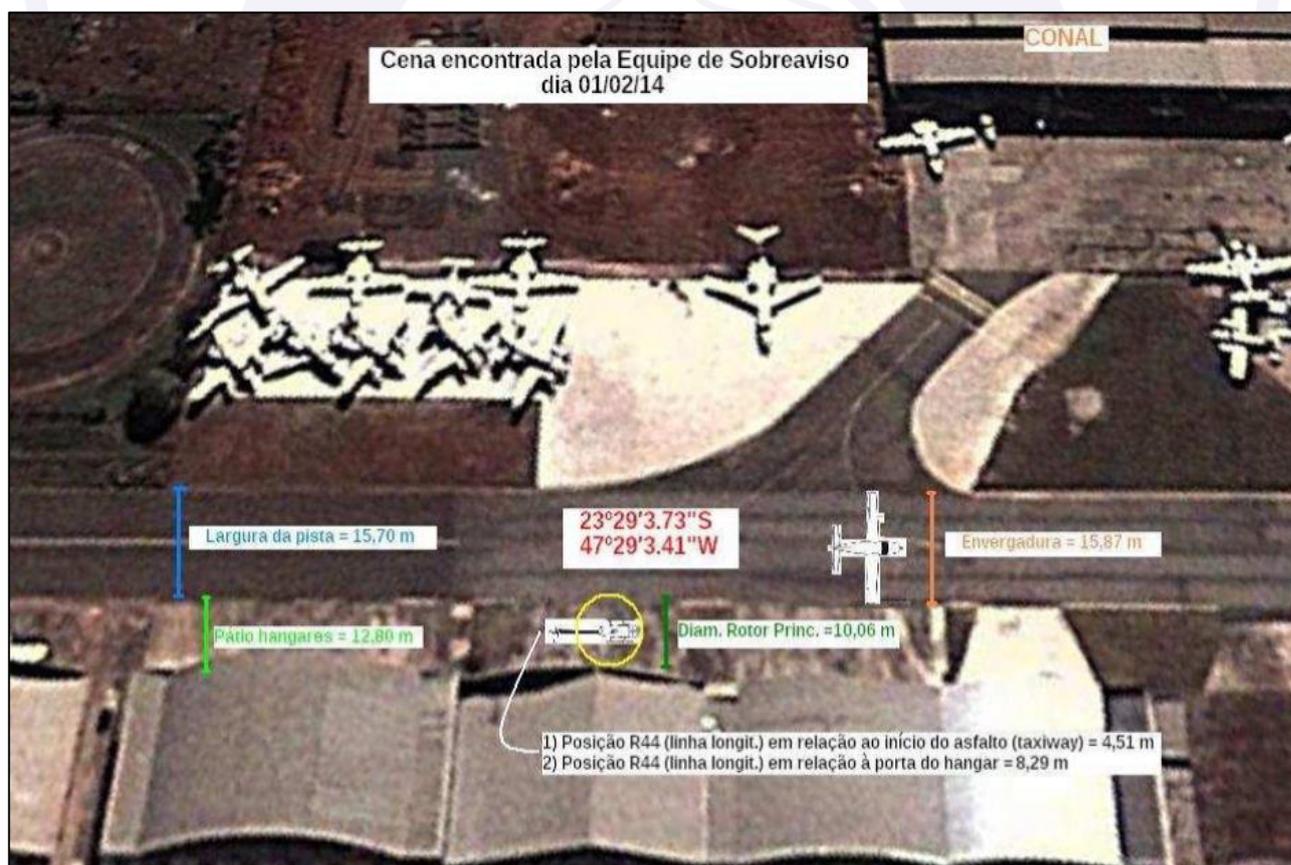
Figura 1 - Informações sobre a ocorrência no Aeródromo de SDCO.

Na posição em que o helicóptero PP-MCI estava estacionado, parte da área de giro de seu rotor principal invadia os limites da pista de táxi e, conseqüentemente, conflitava com a envergadura de um C-208 que taxiava pelo setor. A Comissão de Investigação apurou que o relato dos tripulantes de ambas as aeronaves correspondia à sequência de eventos que culminaram na ocorrência.

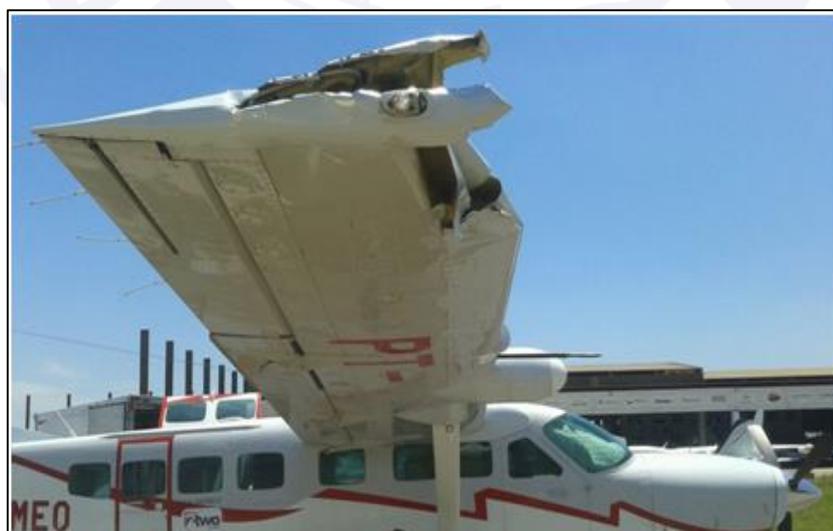
O PT-MEO apresentou danos no bordo de ataque e na ponta da asa direita.

O impacto de uma das pás do rotor principal do PP-MCI com a asa direita do PT-MEO danificou o bordo de ataque e a ponta da asa direita do PT-MEO, além do rotor principal do PP-MCI (uma das pás foi fletida e a cabeça do mastro foi deslocada), conforme Figuras 2 e 3.

Figura 2 - Danos à ponta de asa direita e bordo de ataque do PT-MEO.

Segundo o relato dos pilotos do *Caravan*, a linha central da pista de táxi foi mantida durante todo o tempo em que taxiavam. Portanto, a asa direita do avião estava com parte de sua superfície excedendo a lateral da pista de táxi.

Atuar junto ao Operador do Aeródromo de Sorocaba (SDCO), SP, observando os requisitos estabelecidos nos Regulamentos Brasileiros de Aviação Civil (RBAC) nº 153 e 154, a fim de verificar se ainda persiste, naquele aeródromo, a situação de conflito identificada nesta investigação.

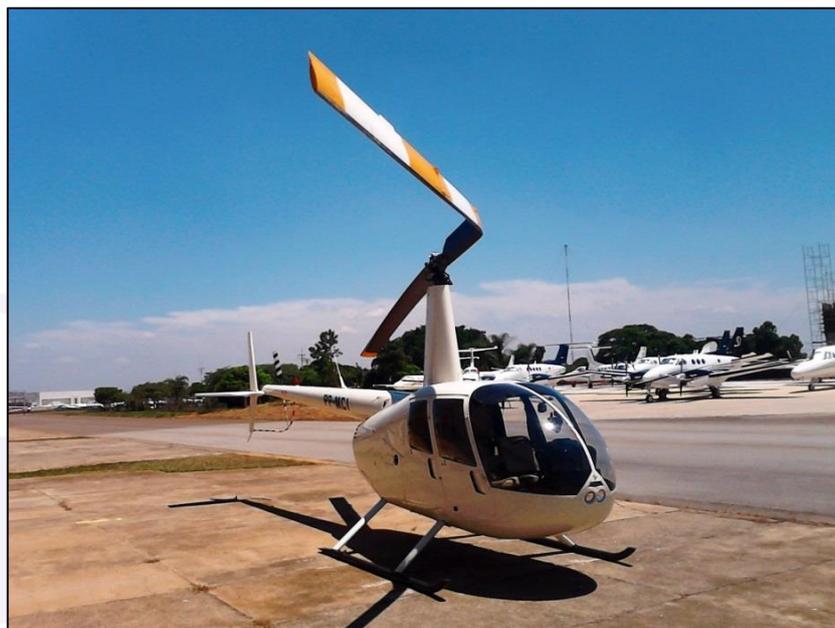
O PP-MCI apresentou danos em uma das pás e na cabeça do mastro do rotor principal.

Figura 3 - Danos à pá do rotor principal do PP-MCI.

Não foi observado que o raio de giro do rotor principal interferiria no táxi de outra(s) aeronave(s). O piloto do avião não avaliou que a sua ponta de asa direita estava em trajetória de colisão contra a pá do rotor principal do helicóptero, decidindo prosseguir no táxi.
