COMANDO DA AERONÁUTICA
CENTRO DE INVESTIGAÇÃO E PREVENÇÃO DE
ACIDENTES AERONÁUTICOS

RELATÓRIO FINAL
A-132/CENIPA/2019

OCORRÊNCIA:	ACIDENTE
AERONAVE:	PT-MHC
MODELO:	208B
DATA:	16SET2019

O presente Relatório Final refere-se ao acidente com a aeronave PT-MHC, modelo 208B, ocorrido em 16SET2019, classificado como “[WSTRW] Cortante de vento / Tempestade”.

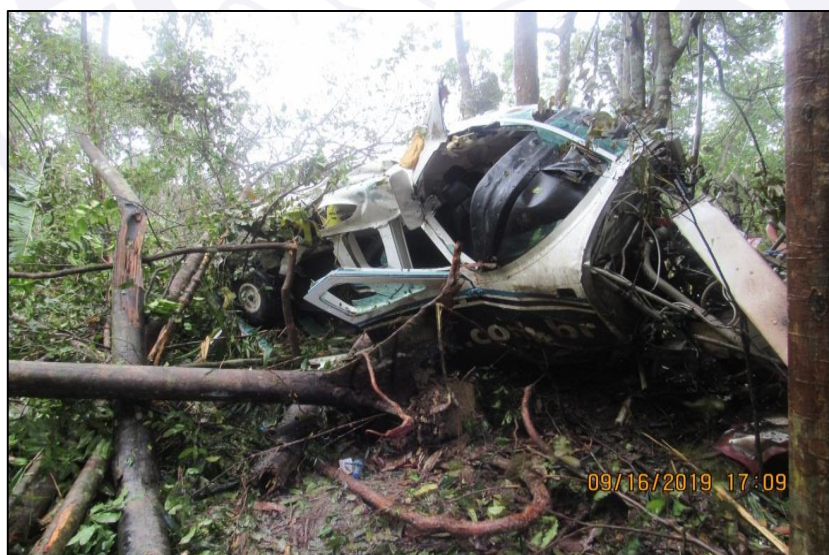
A aeronave teve danos substanciais na fuselagem, asas, trem de pouso, estabilizador horizontal e profundor (Figuras 1 e 2).

Figura 1 - Vista da parte frontal direita da aeronave, após o impacto e a parada total.

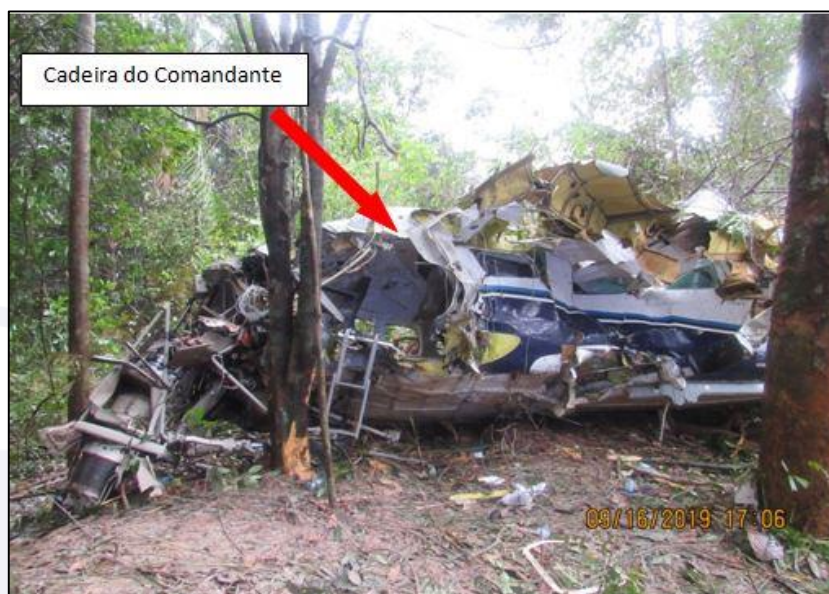
Figura 2 - Vista da lateral esquerda da aeronave, após a parada total.

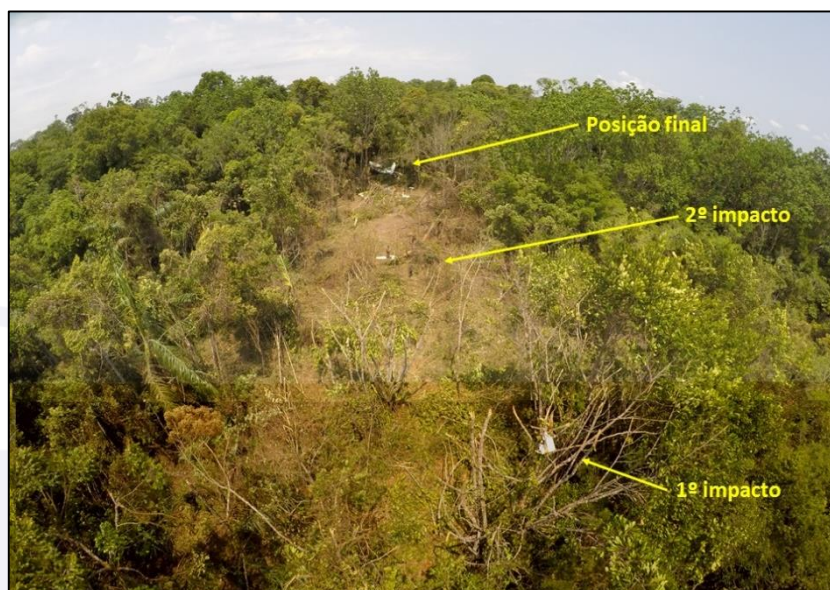
O primeiro impacto ocorreu em atitude cabrada. O estabilizador horizontal (lado direito) colidiu contra o galho de uma árvore e o profundor desse mesmo lado se despreendeu. O segundo impacto ocorreu contra outra árvore, ocasionando a separação do RADAR meteorológico, situado na asa direita, e de uma parte do estabilizador horizontal (lado esquerdo).

Após o segundo impacto, a aeronave parou na proa 240°, aproximadamente, a 30° à esquerda em relação à trajetória da queda, e a 50° em relação ao eixo de decolagem (290°).

Figura 22 - Visão aérea do local do acidente. Nos detalhes são mostrados os pontos de impacto e a posição final da aeronave.

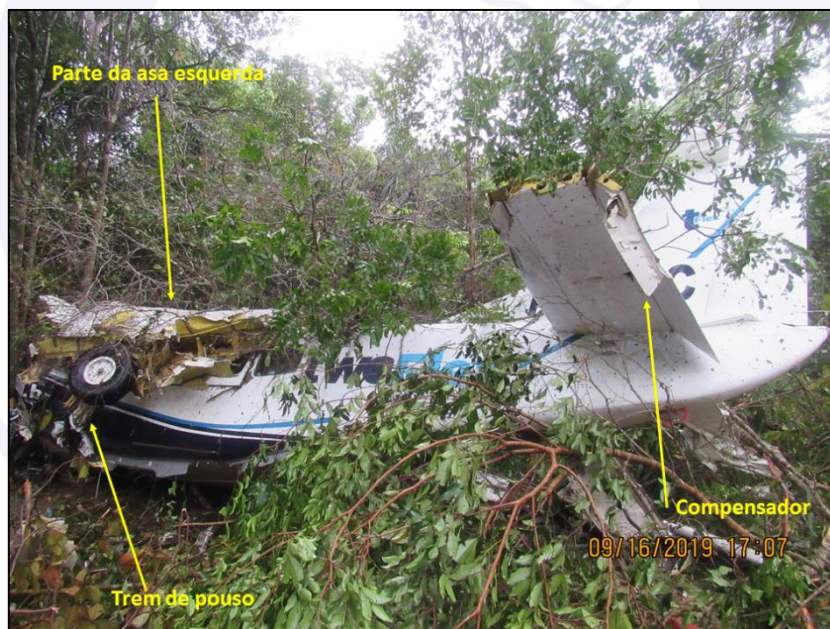
O trem de pouso, do tipo fixo, encontrava-se retorcido para cima. Segundo relato da tripulação, os flapes foram baixados para a posição de decolagem, porém, em função dos impactos, não foi possível verificar a posição exata em que estavam, bem como não se pôde precisar a posição dos compensadores (Figuras 23, 24 e 25).

Figura 23 - Vista aproximada da aeronave após a parada total. As setas amarelas indicam a posição da perna do trem de pouso esquerdo, o compensador de profundor quebrado e a parte da asa esquerda que dobrou para cima da aeronave.

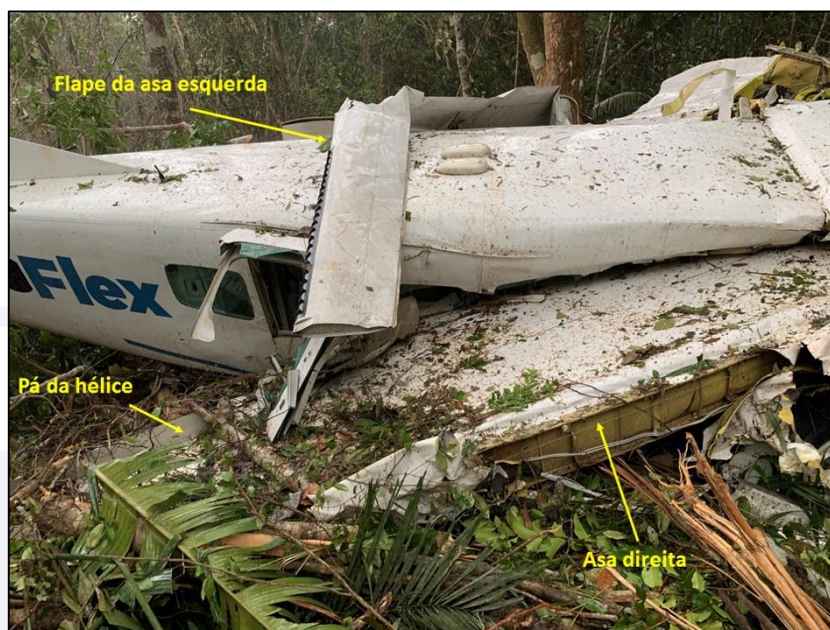
Figura 24 - Vista aproximada da lateral direita e da parte superior da aeronave. Nos detalhes, a posição da asa direita, do flape da asa esquerda e uma pá do conjunto de hélice.

O conjunto da hélice foi encontrado junto à porta de passageiros. O flape da asa esquerda estava por cima do teto da aeronave. A asa direita ficou retorcida para trás e para baixo.

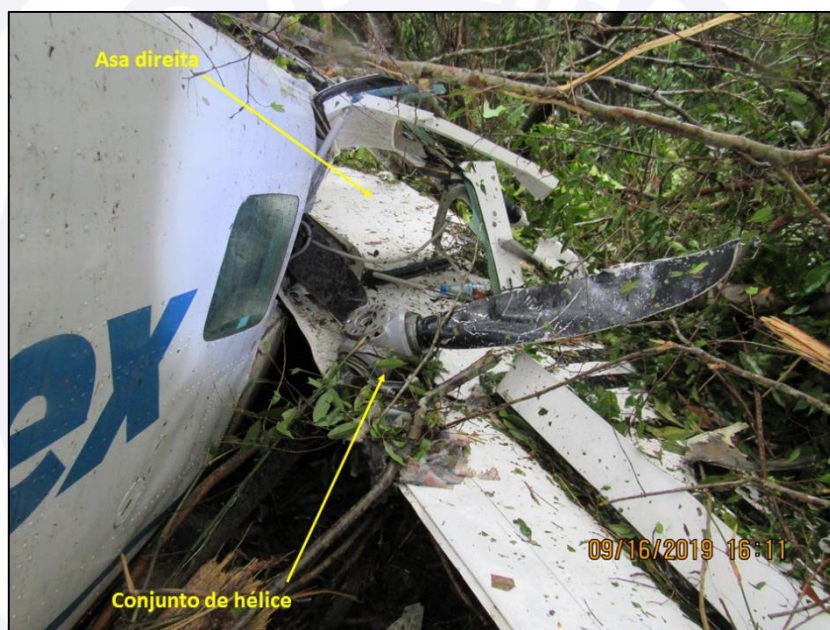
Figura 25 - Vista aproximada da lateral direita da aeronave, próximo a porta de passageiros. Nos detalhes, a posição da asa direita e a posição final do conjunto de hélice.

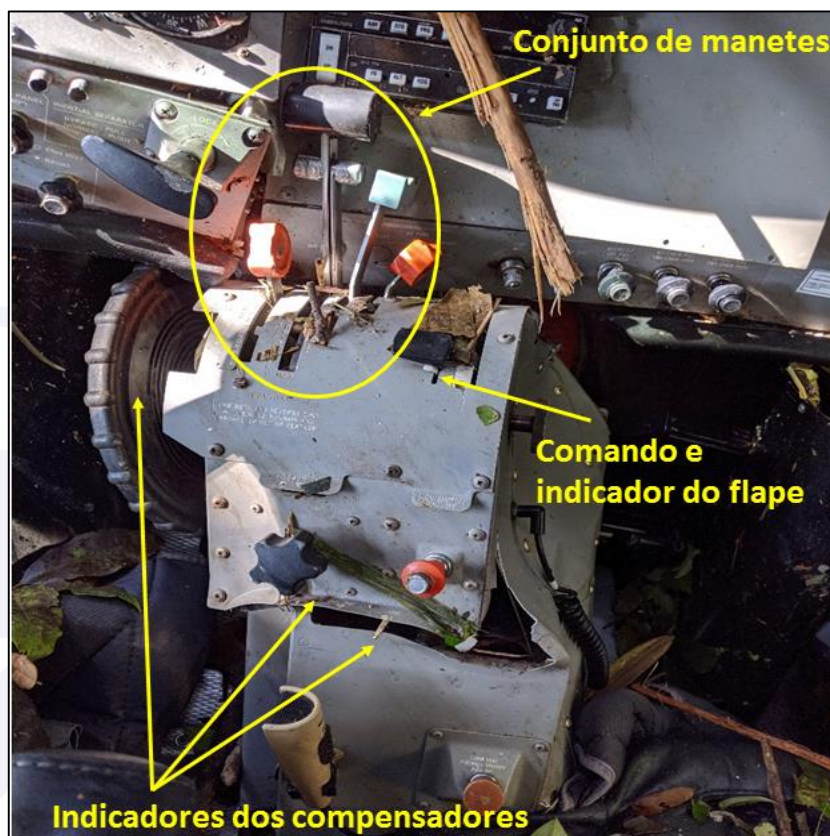
O conjunto de manetes foi encontrado com as alavancas de potência, hélice e combustível para frente, posição normal para decolagem, porém, é possível que elas tenham se movimentado com o impacto. Além disso, o manete de potência de emergência (*Emergency Power Lever - EPL*) estava a meio curso. No entanto, segundo relato do comandante, esse controle não foi acionado. (Figura 26).

Figura 26 - Vista aproximada do painel central da aeronave. Nos detalhes, as posições dos manetes, dos indicadores dos compensadores e do comando e indicador do flape.

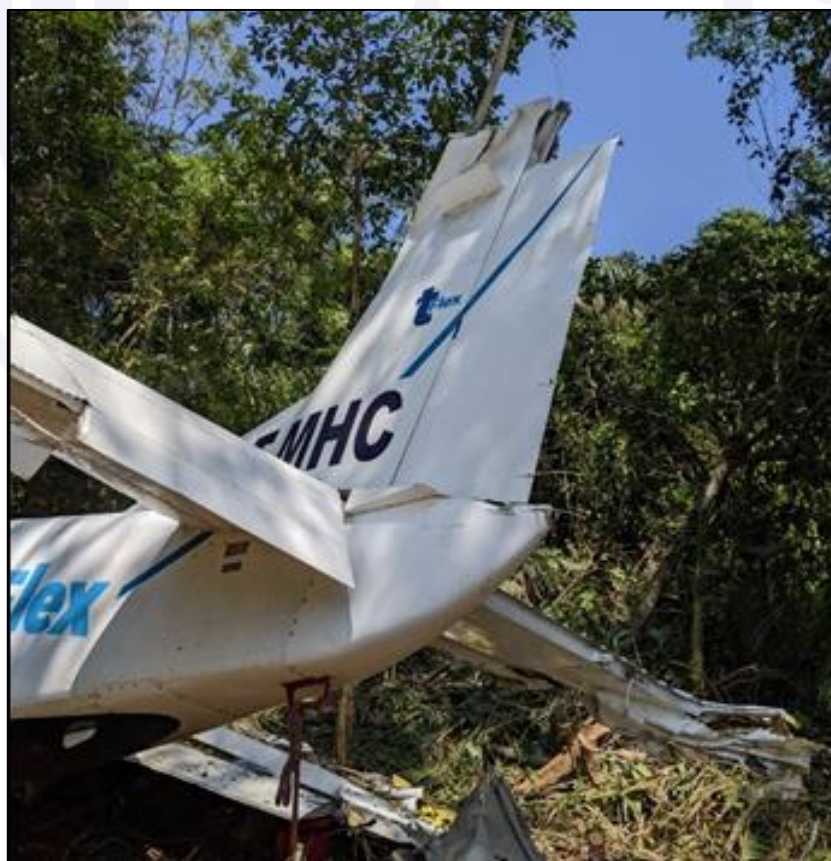
O estabilizador horizontal estava sem o profundor direito. O estabilizador vertical e o leme estavam sem suas partes superiores (Figura 27).

Figura 27 - Vista aproximada da empennagem.

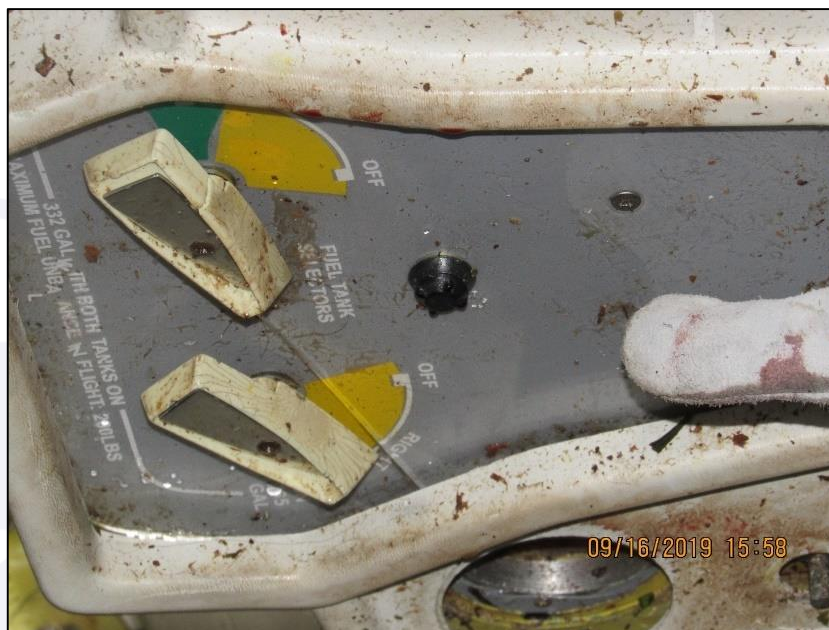
A posição das seletoras de combustível foi modificada pelo impacto, não sendo possível concluir em quais posições elas se encontravam antes do acidente (Figura 28).

Figura 28 - Vista aproximada do painel das seletoras de combustível. As seletoras foram movimentadas pelo impacto.

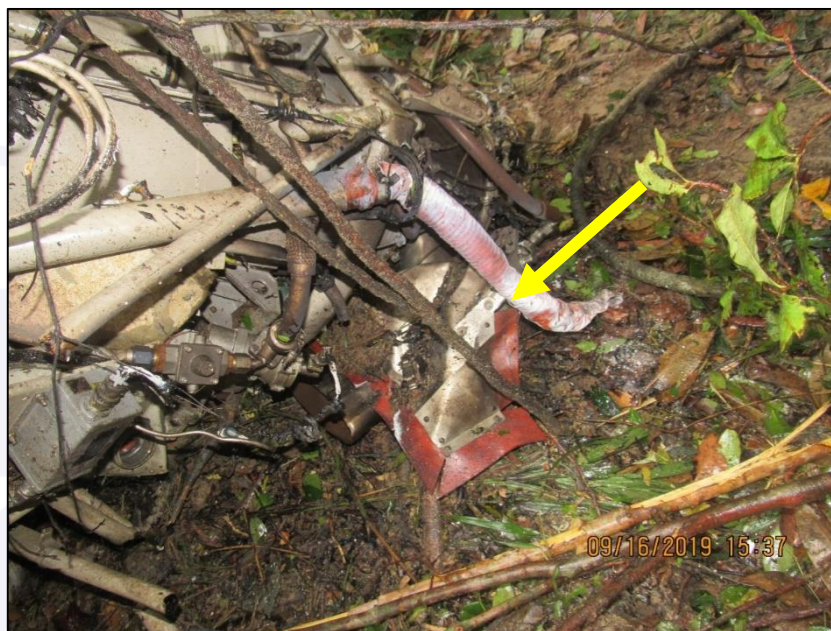
Houve um princípio de incêndio na lateral direita do motor, o qual foi contido pelo SIC utilizando o extintor portátil da aeronave (Figura 29). A origem do fogo foi indeterminada.

Figura 29 - Vista aproximada da parte direita do motor da aeronave. A seta amarela mostra a presença do pó branco onde houve a utilização do extintor de incêndio.
