**COMANDO DA AERONÁUTICA**  
**CENTRO DE INVESTIGAÇÃO E PREVENÇÃO DE**  
**ACIDENTES AERONÁUTICOS**

**RELATÓRIO FINAL**  
**A-117/CENIPA/2016**

<b>OCORRÊNCIA:</b>	<b>ACIDENTE</b>
<b>AERONAVE:</b>	<b>PT-MMP</b>
<b>MODELO:</b>	<b>EMB-500</b>
<b>DATA:</b>	<b>10SET2016</b>

O presente Relatório Final refere-se ao acidente com a aeronave PT-MMP, modelo EMB-500, ocorrido em 10SET2016, classificado como “[RE] Excursão de Pista | Pouso Longo”.

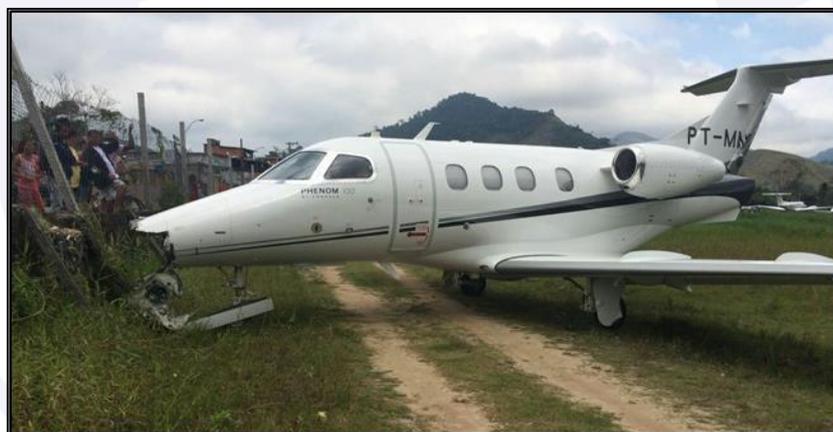
A, aproximadamente, 70 m após a cabeceira, houve o impacto da aeronave contra uma cerca com mourões de concreto e base de pedras, que delimitava a área do aeródromo.

Figura 1 - Aeronave após a parada.

A aeronave teve danos substanciais no radome, no trem de pouso dianteiro e na sua estrutura de fixação, além de danos leves nos sistemas elétrico e hidráulico.

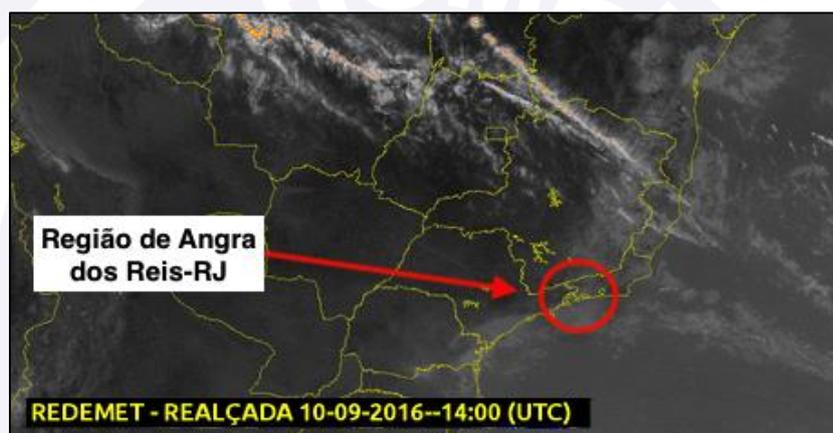
De acordo com as imagens satélite da região, obtidas por meio da Rede de Meteorologia do Comando da Aeronáutica (REDEMET), não havia formações significativas na região, conforme Figura 2.

Figura 2 - Imagem Satélite Realçada de 10SET2016, às 14h00min (UTC).

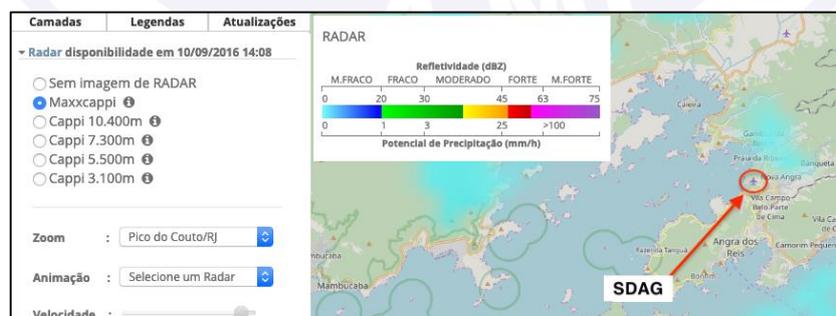
As informações relacionadas às formações e à precipitação, observadas através dos radares meteorológicos, também foram pesquisadas durante a investigação, sendo que no dia e horário da ocorrência, o potencial de precipitação era muito fraco (cor azul clara), conforme Figura 3.

Figura 3 - Imagem RADAR MAXXCAPPI, de 10SET2016, às 14h08min (UTC).

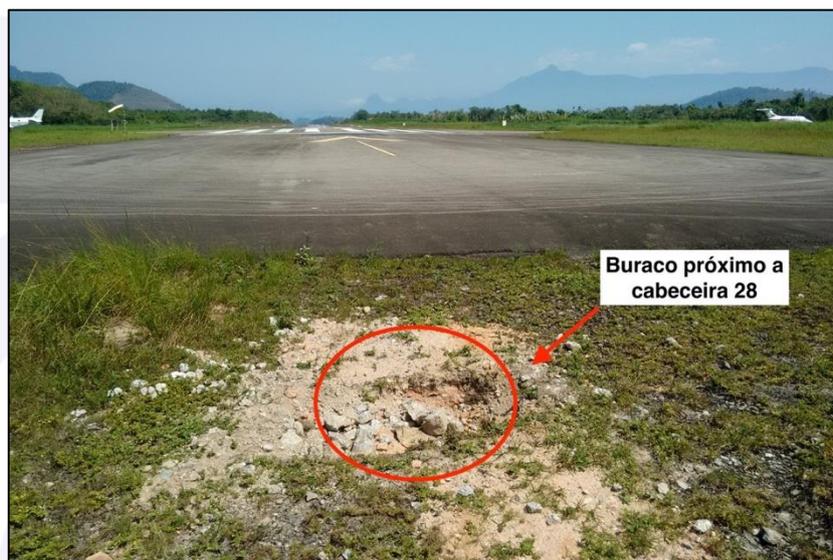
A faixa preparada da pista possuía um comprimento, aproximado, de 70 m, condizente com o código de referência do aeródromo, contudo, apresentava uma depressão no terreno gramado, logo após o término do revestimento asfáltico da pista e centralizada a esta, junto à cabeceira 28, além de uma elevação no mesmo terreno, localizada à direita do centro do prolongamento da pista.

Essa elevação foi atingida pelo trem de pouso principal direito da aeronave, durante a excursão da pista.

Durante a investigação, foi observado que as condições da *stopway* da cabeceira 28 poderiam agravar danos às aeronaves que saíssem acidentalmente da pista, conforme Figura 4.

Figura 4 - Buraco próximo à cabeceira 28 de SDAG.

Essa elevação foi atingida pelo trem de pouso principal direito da aeronave e pode ter colaborado para os danos na estrutura de fixação e no trem de pouso do nariz.

Atuar junto ao operador do Aeródromo de Angra dos Reis (SDAG), RJ, a fim de verificar o cumprimento dos requisitos estabelecidos no RBAC 154, no que diz respeito à eliminação de buracos e mudanças abruptas de declividade no terreno, no intuito de minimizar danos às aeronaves que porventura saiam da pista.

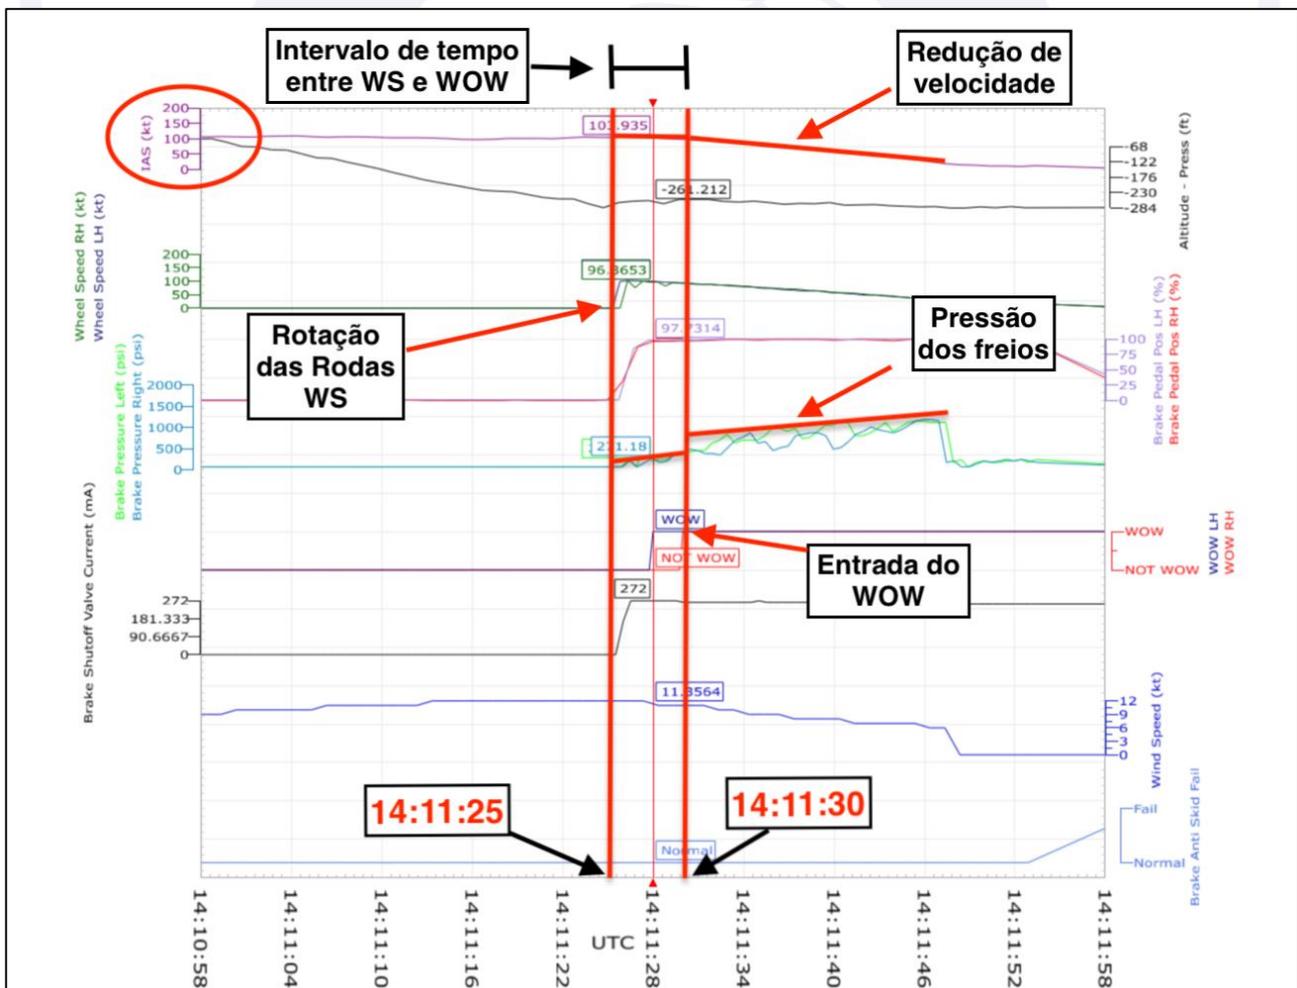
Foi observado o momento em que as rodas da aeronave tocaram no solo, por meio do parâmetro de *Wheel Speed* (WS - velocidade da roda), e o momento em que os sinais de WOW foram gerados, podendo ser observado um intervalo aproximado de 5 segundos entre uma condição e outra, conforme Figura 5.

Figura 5 - Dados dos sensores da aeronave, durante o pouso.

De acordo com os dados do gráfico, o primeiro sinal de WOW foi do trem de pouso principal esquerdo (WOW LH MLG SNSR 1 e 2), contudo, o acionamento de um único sensor do Sistema *Air/Ground* era insuficiente para o acionamento da BCU e, conseqüentemente, do BCS. O sinal do WOW direito (WOW RH MLG SNSR 1 e 2) ocorreu apenas às 14h11min30seg (UTC), momento no qual o sistema de controle do freio foi disponibilizado eletronicamente para a frenagem da aeronave.

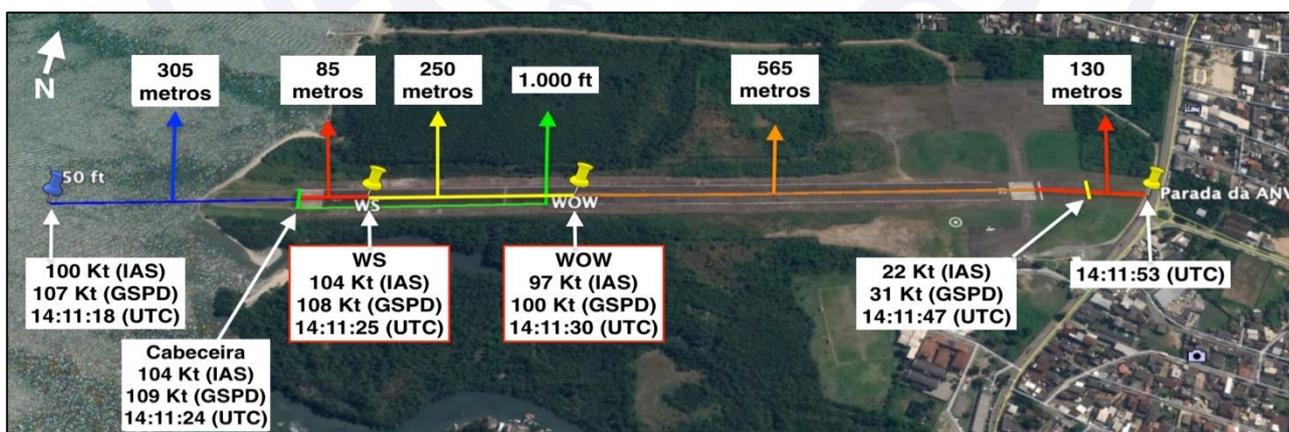
De acordo com os dados obtidos pelo CVDR, foi possível observar velocidades e alturas, com seus horários (UTC), além de outros dados, nos diversos pontos da aproximação final e pouso, conforme Figura 8.

Figura 8 - Diagrama de aproximação do PT-MMP.

Na ocorrência em questão, a  $V_{REF}$  prevista para a configuração da aeronave era de 97 kt, porém o cruzamento da cabeceira deu-se com uma velocidade de 104 kt de IAS, 7kt acima da  $V_{REF}$  para aquela determinada condição e a velocidade do toque na pista também foi acima da  $V_{REF}$ , permanecendo com 104 kt de IAS.
