COMANDO DA AERONÁUTICA
CENTRO DE INVESTIGAÇÃO E PREVENÇÃO DE
ACIDENTES AERONÁUTICOS

RELATÓRIO FINAL
IG-152/CENIPA/2018

OCORRÊNCIA:	INCIDENTE GRAVE
AERONAVE:	PT-MXH
MODELO:	A321-231
DATA:	26SET2018

O presente Relatório Final refere-se ao incidente grave com a aeronave de matrícula PT-MXH, modelo A321-231, ocorrido em 26SET2018, classificado como “[ATM/CNS] Gerenciamento de Tráfego Aéreo (ATM) / Serviço de comunicação, navegação ou vigilância (CNS)” e “[RI] Incursão em Pista”.

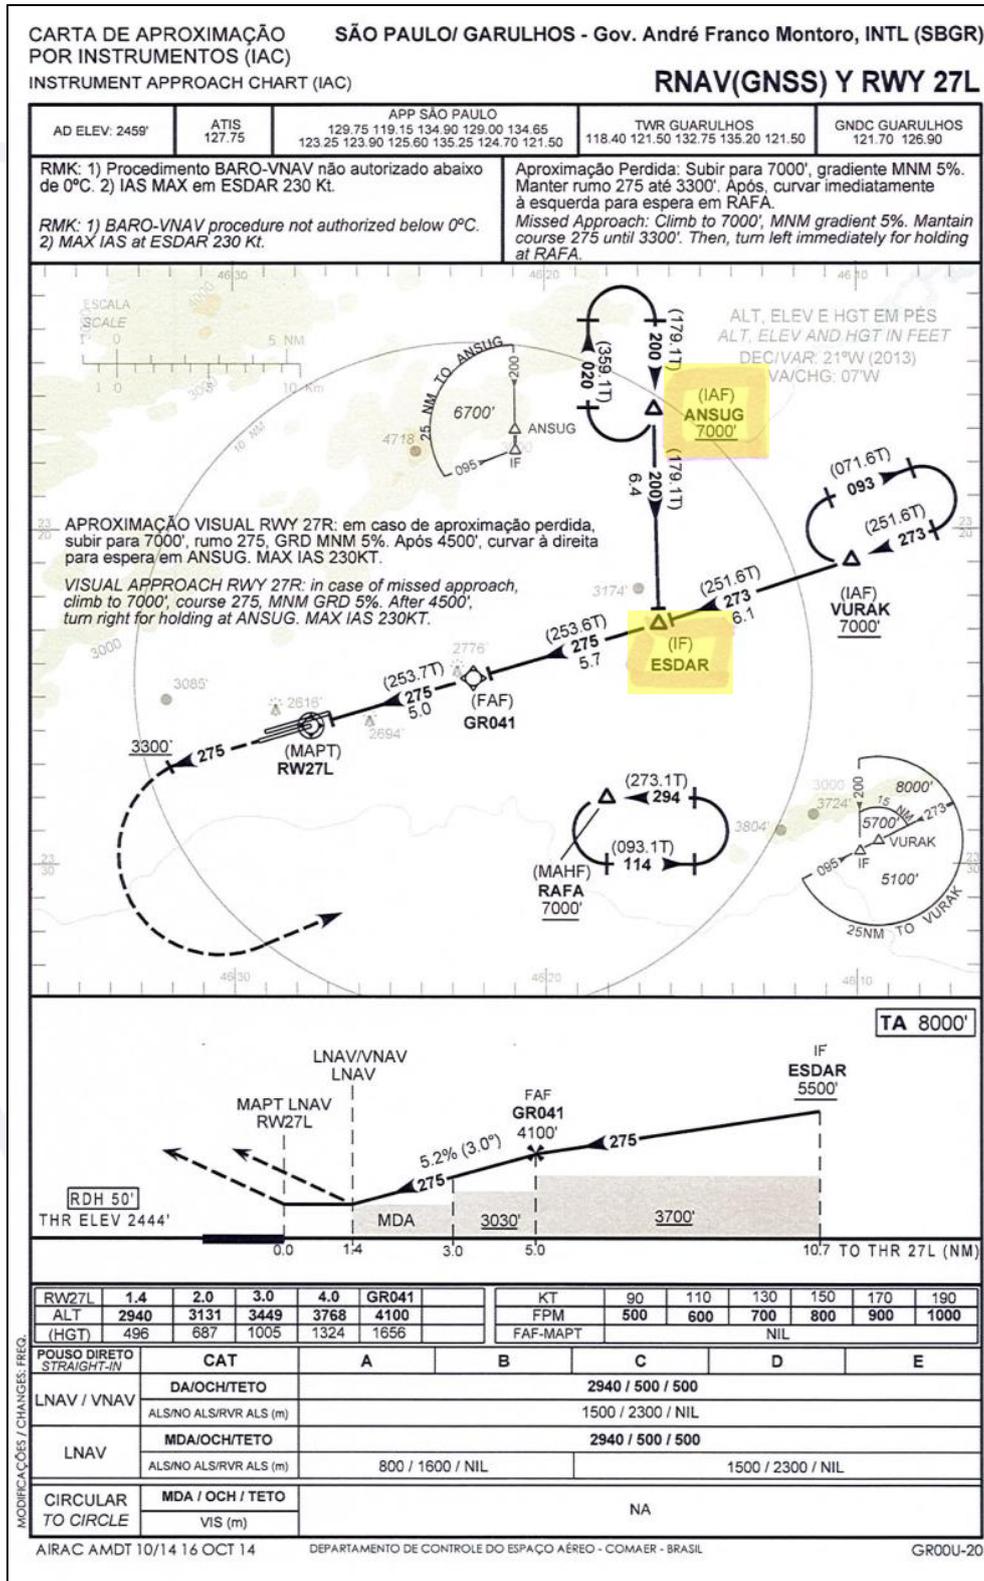
Figura 2 - Carta de aproximação por instrumentos RNAV Y 27L.

Para o RNAV Y 27L, a aeronave não poderia descer abaixo de 5.500 ft até atingir a posição ESDAR. Enquanto para o RNAV Y da 27R, a aeronave teria que manter altitude acima de 5.700 ft até atingir a posição EDPAM (Figuras 2 e 3).

Durante os procedimentos de descida e aproximação, a aeronave foi orientada a voar direto para a posição ESDAR, IF do procedimento RNAV Y da pista 27L (esquerda), descendo para 5.500 ft. Entretanto, o PIC informou que a aeronave voaria direto para a posição EDPAM, IF do procedimento RNAV Y da pista 27R (direita), descendo para 5.500 ft. Essa verbalização não era condizente com o procedimento, uma vez que o limite mínimo de altitude para EDPAM era 5.700 ft, altitude superior aos 5.500 ft autorizados pelo APP-SP.

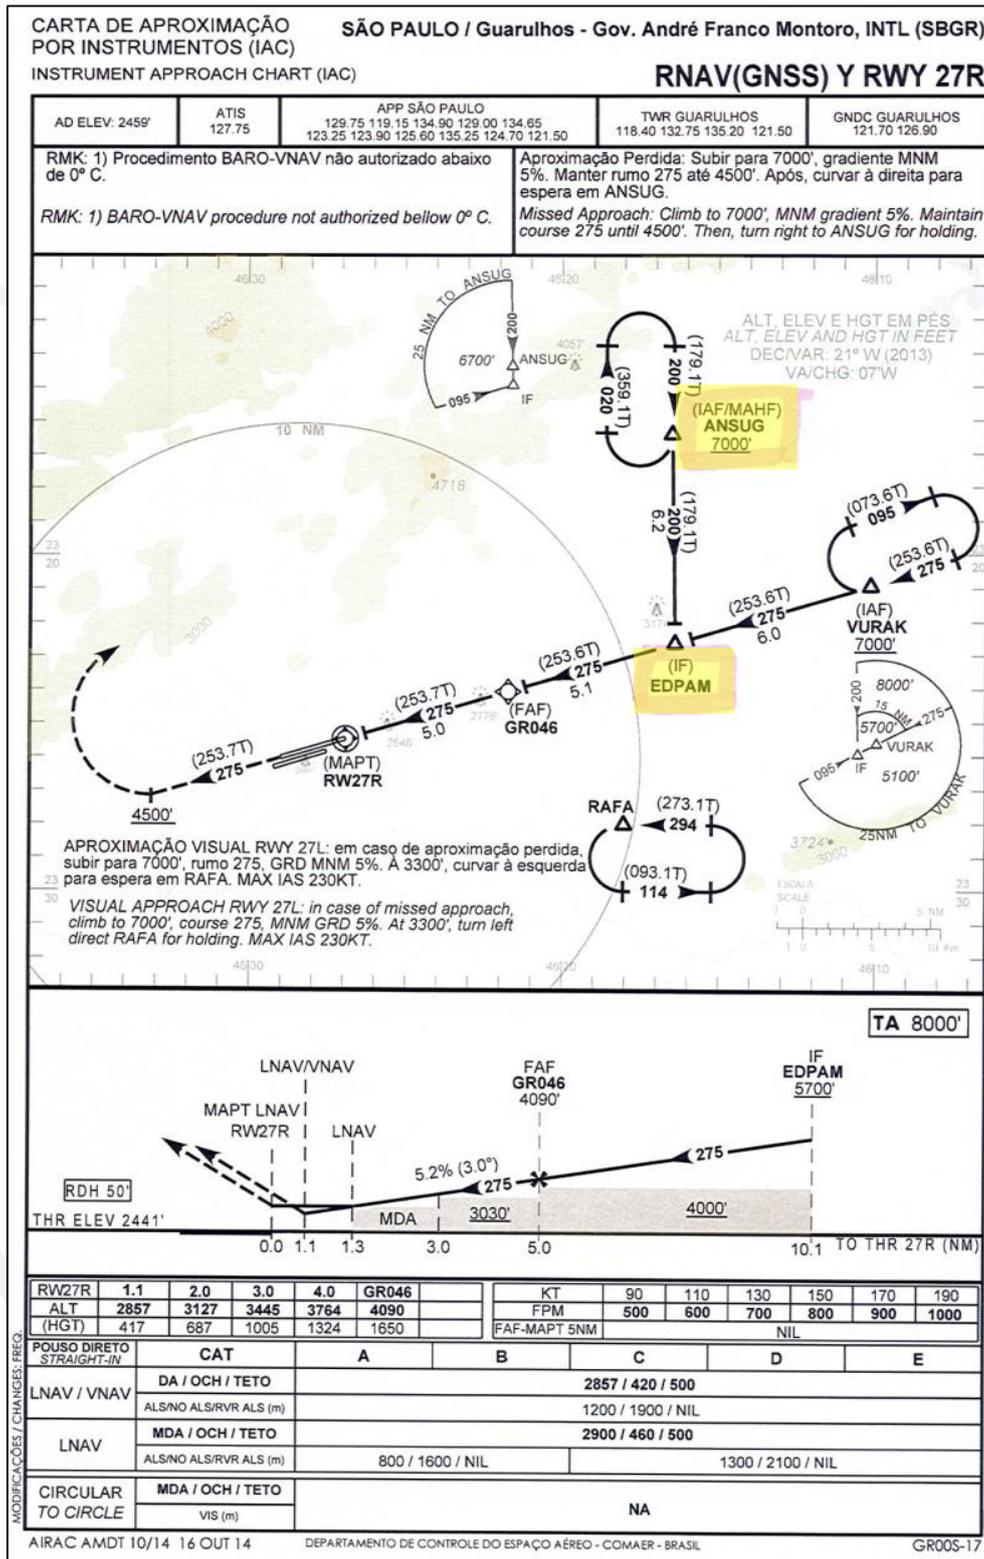
Figura 3 - Carta de aproximação por instrumentos RNAV Y 27R.

Os procedimentos RNAV para pista 27R (direita) e 27L (esquerda) possuíam nomes idênticos (RNAV Y) e perfis de navegação lateral muito similares. Além disso, a posição ANSUG, com restrição de 7.000 ft de altitude, consistia no *Initial Approach Fix* (IAF - fixo de aproximação inicial) de ambos os procedimentos.
