**RELATÓRIO FINAL**  
**IG-045/CENIPA/2014**

| <b>OCORRÊNCIA:</b> | <b>INCIDENTE GRAVE</b> |
| <b>AERONAVE:</b> | <b>PT-MZX</b> |
| <b>MODELO:</b> | <b>A320-232</b> |

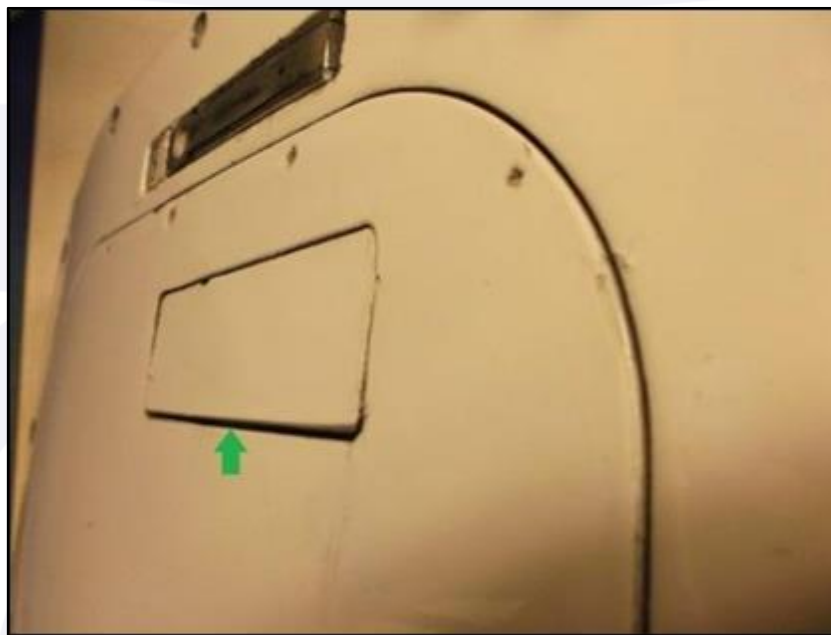
Por ocasião das pesquisas relacionadas ao sistema de pressurização e seus componentes, foram realizados testes na *Skin Air Outlet Valve*, conduzidos pela *SAFRAN Technofan LLC*. Durante os testes, constatou-se que o *small flap* não se fechava por completo quando a válvula era acionada eletricamente. Ele permanecia de 1 a 2 milímetros aberto. Nas Figuras 2 e 3 é possível perceber o *gap* (abertura) de 1 a 2 milímetros, indicado pelas setas verdes.

Figura 2 - Vista externa do *small flap* parcialmente aberto, após fechamento por acionamento elétrico.

O vazamento causado pelo *gap* foi considerado pequeno, insuficiente para ter gerado a depressurização da cabine.

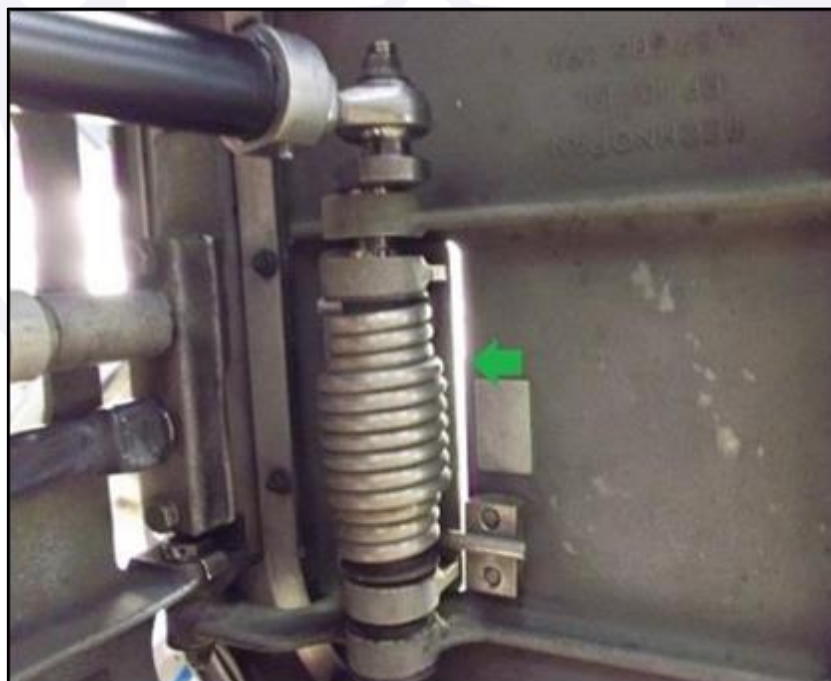
Figura 3 - Vista interna do *small flap* parcialmente aberto, após fechamento por acionamento elétrico.

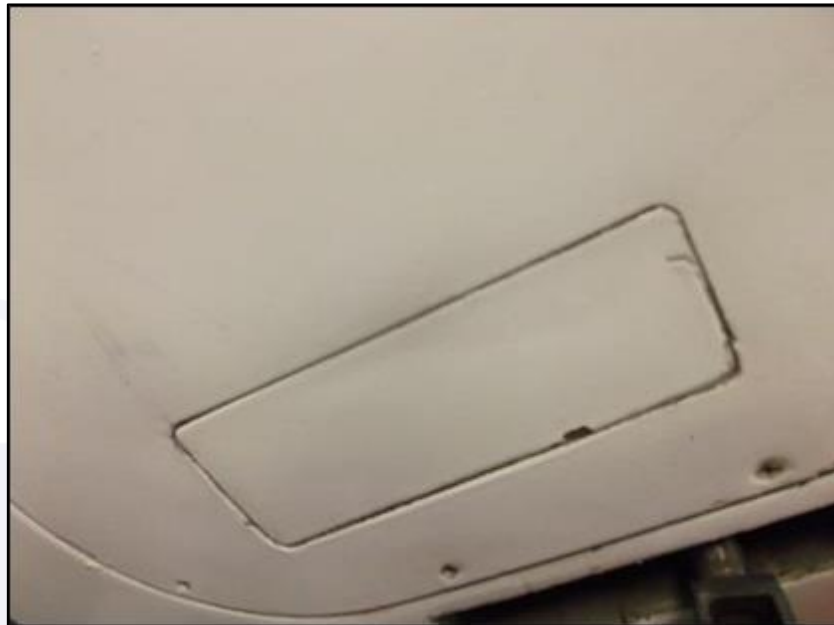
Entretanto, quando a válvula era acionada manualmente, o *small flap* fechava-se por completo, conforme ilustrado nas Figuras 4 e 5.

Figura 4 - Vista externa do *small flap* completamente fechado, após acionamento manual.

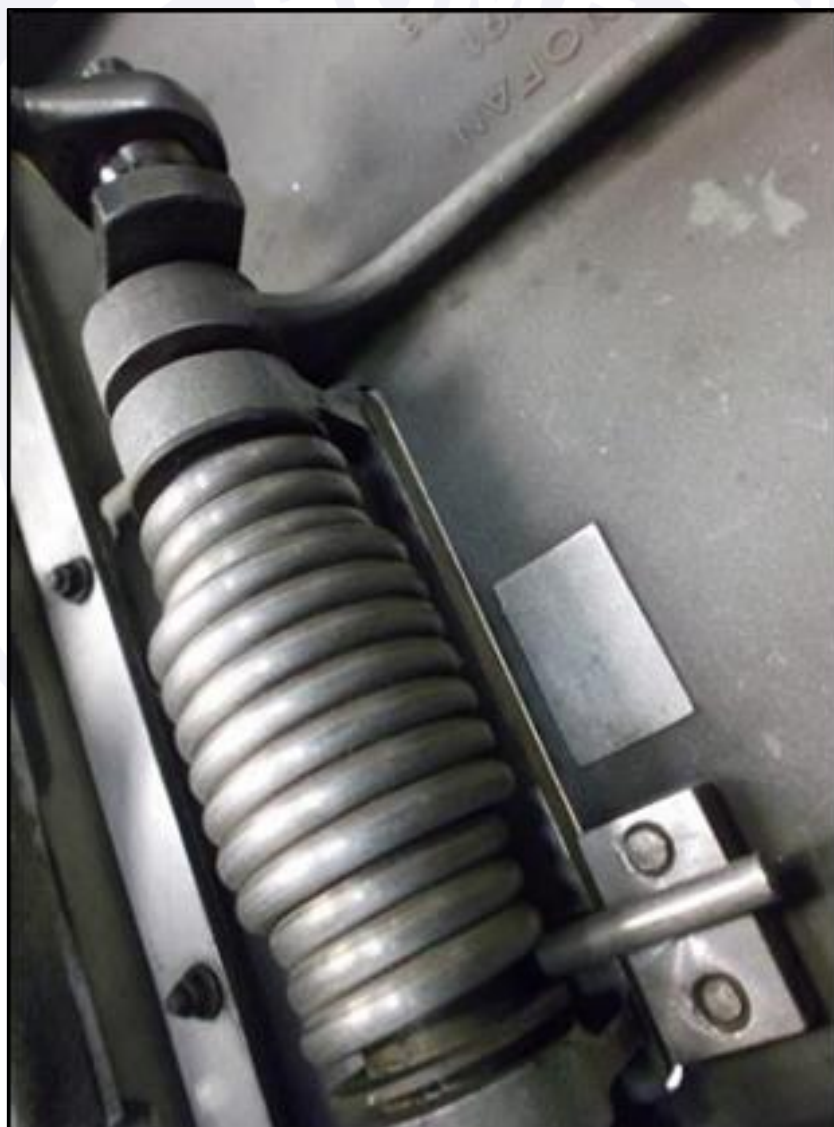
Figura 5 - Vista interna do *small flap* completamente fechado, após acionamento manual.
