COMANDO DA AERONÁUTICA
CENTRO DE INVESTIGAÇÃO E PREVENÇÃO DE
ACIDENTES AERONÁUTICOS

RELATÓRIO FINAL
IG-032/CENIPA/2017

OCORRÊNCIA:	INCIDENTE GRAVE
AERONAVE:	PT-MZY
MODELO:	A320-232
DATA:	22FEV2017

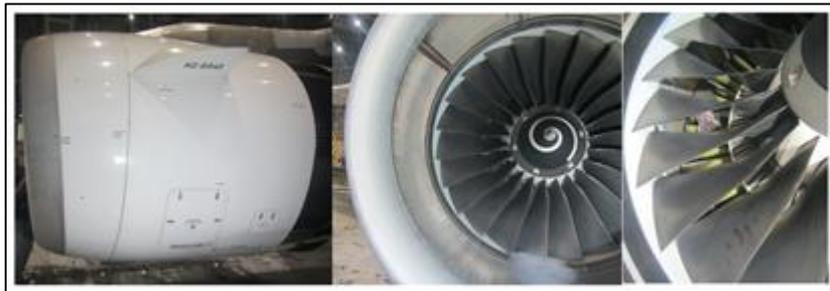
Durante a falha no motor, verificou-se que houve o desprendimento de fragmentos, parando próximos a sua entrada de ar e ao seu duto de escapamento. Além disso, foram encontrados fragmentos, de mesma natureza, sobre a pista de SBSP.

Figura 2 - Visão geral do motor direito, entrada de ar e detalhe dos danos externos.

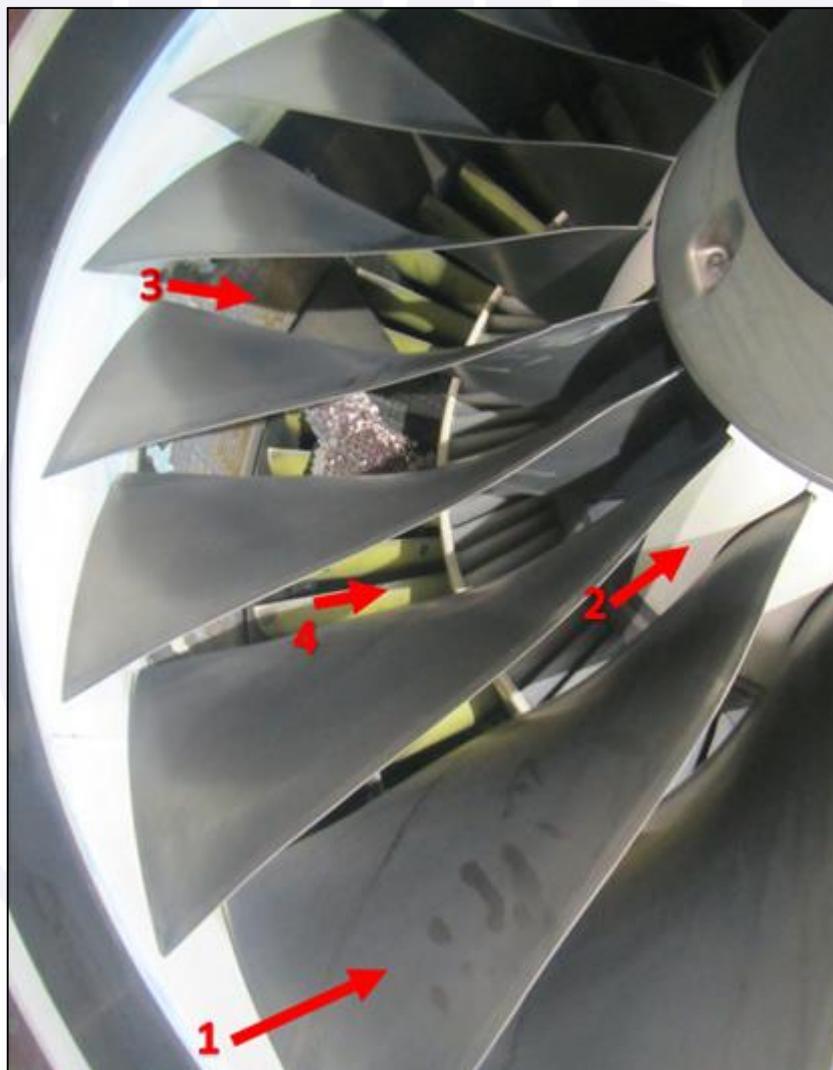
Figura 3 - Motor direito, detalhe das *blades* do *fan* (1), *annulus filler* (2), *acoustic panels* (3) e *guide vanes* (4).

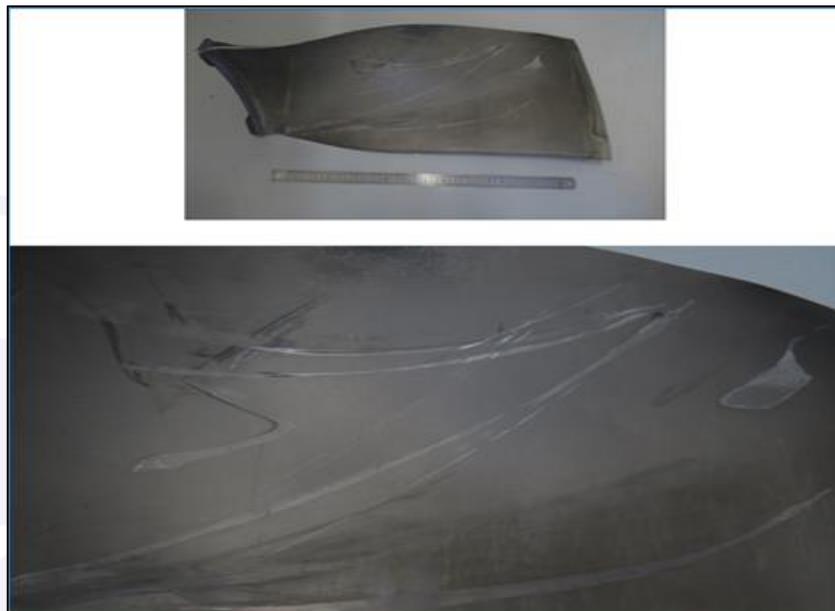
Figura 5 - Detalhe dos danos em uma das *blades*.

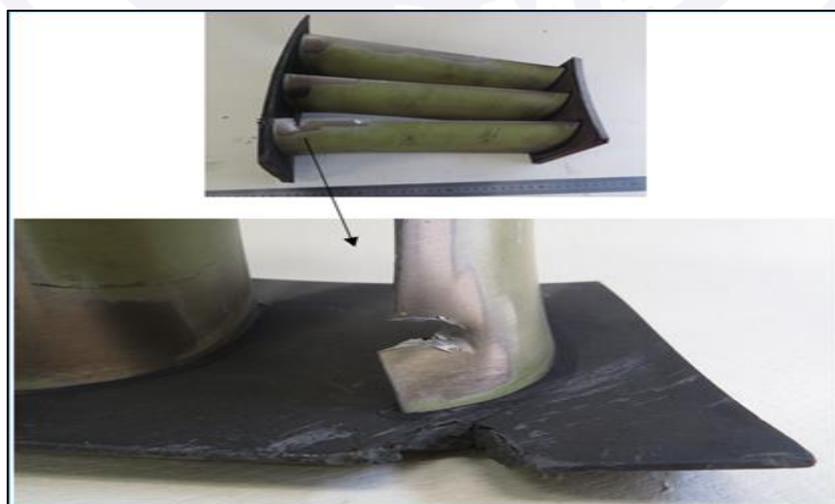
Por meio de análise visual e estereoscópica, foi observado que as fraturas nos *annulus fillers*, nos *acoustic lining panels* e nas aletas guia ocorreram a partir de impactos e apresentavam características típicas de sobrecarga, conforme apresentado nas Figuras 7 a 9.

Figura 7 - Detalhe dos danos em uma das aletas guia de saída do *fan*.

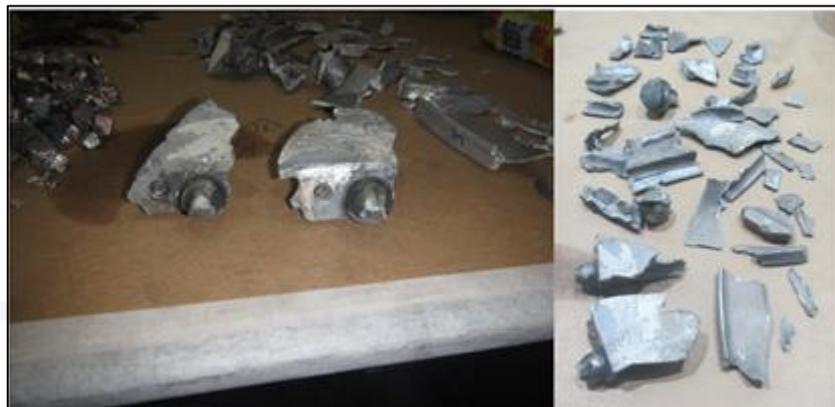
Figura 8 - *Annulus filler* que se separaram do motor.

Os riscos encontrados nas peças também foram decorrentes dos impactos na superfície do material, não havendo indícios de corrosão e nem de fadiga.

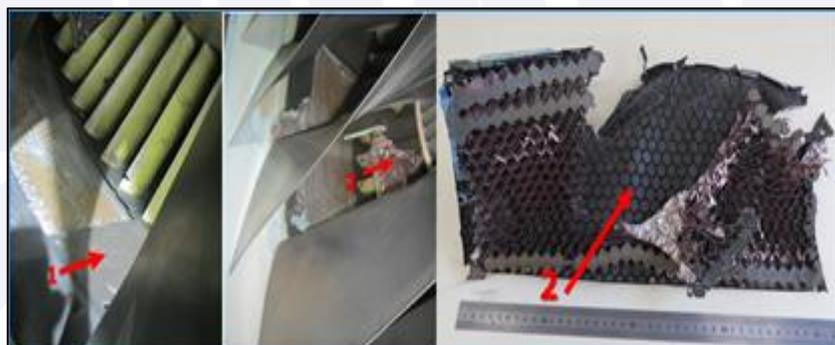
Figura 9 - *Acoustic lining panels* instalados (1) e separados da estrutura (2).

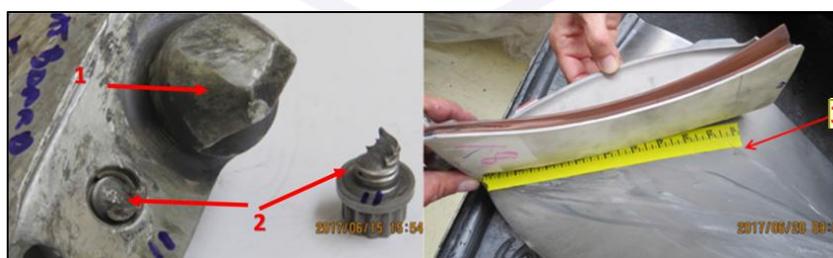
- Módulo do *FAN*: as *blades* nº4 e nº5 do disco do *fan* apresentavam marcas de impacto compatíveis com a forma de um *annulus filler*. A coloração, branca, dessas marcas também era compatível com a cor do *annulus filler*. As *blades* nº18 e nº19 apresentaram pequenos amassamentos no seu bordo de fuga, distante aproximadamente duas polegadas da extremidade. Os fragmentos dos *annulus fillers* nº5 e nº6, que foram recuperados e submetidos à análise, ainda estavam com partes dos seus parafusos de fixação a eles rosqueados, e também os postes de fixação dianteiro e traseiro estavam incorporados à sua estrutura (Figura 13);

Figura 13 - *Annulus filler*: poste (1) e parafuso (2). Marcas na *Blade* (3).

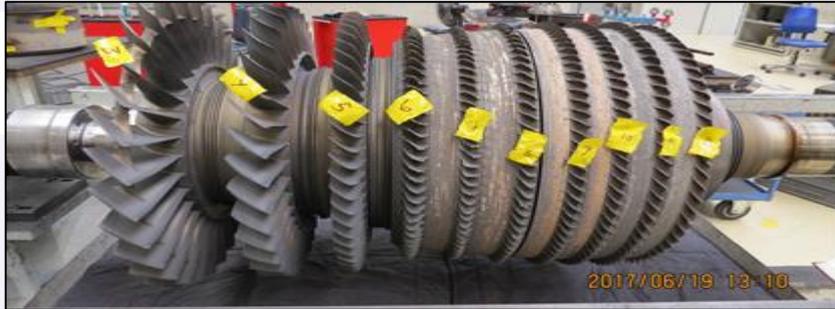
- Módulo do Compressor de Baixa Pressão: o módulo de baixa pressão possuía pequenos amassamentos nas *blades* do primeiro estágio e também nas *Inlet Guide Vanes* (IGV). Todavia, não foi possível rotacioná-lo. Esse módulo não foi completamente desmontado;
- Módulo do Compressor de Alta Pressão: o módulo de alta pressão apresentou severos danos térmicos e mecânicos. Diversas *vanes* e as *blades* do 5º ao 12º estágios estavam fraturadas e faltavam partes de suas estruturas (Figura 14);

Figura 14 - *Blades* fraturadas do compressor de alta pressão.

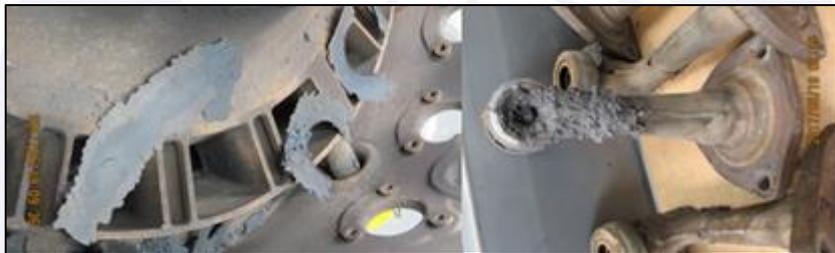
- Difusor e Módulo de Combustão: na carcaça do difusor, havia grande quantidade de detritos derretidos em formato de flocos. Esses detritos eram compatíveis com a forma e com o material constituinte da câmara de combustão. Nas *Outlet Guide Vanes* (OGV) do compressor e em todos os vinte *fuel nozzles* (bicos injetores de combustível) também havia detritos derretidos (Figura 15);

Figura 15 - Carcaça do difusor e *fuel nozzle* com detritos derretidos.

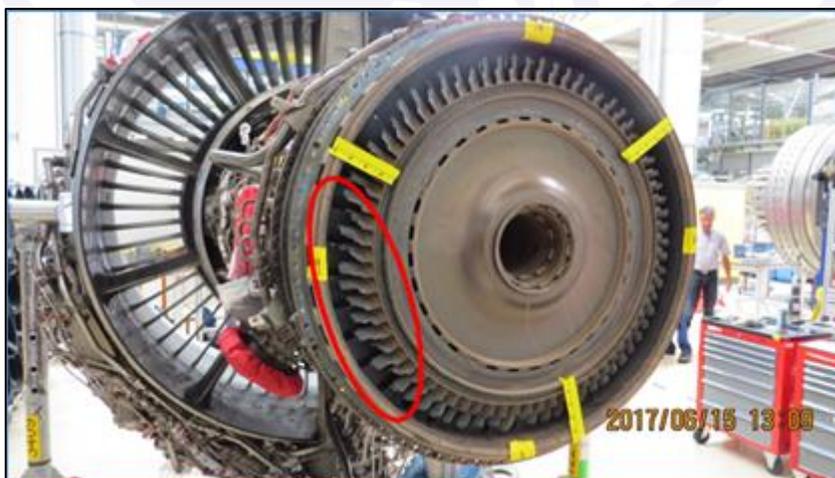
- Módulo da Turbina de Alta Potência: todas as *blades* do 2º estágio estavam fraturadas em comprimentos diversos, conforme observado na Figura 16. As *blades* do 1º estágio não apresentavam fraturas, porém havia detritos derretidos depositados nos bordos de ataque de todas elas;

Figura 16 - *Blades* do 2º estágio fraturadas.

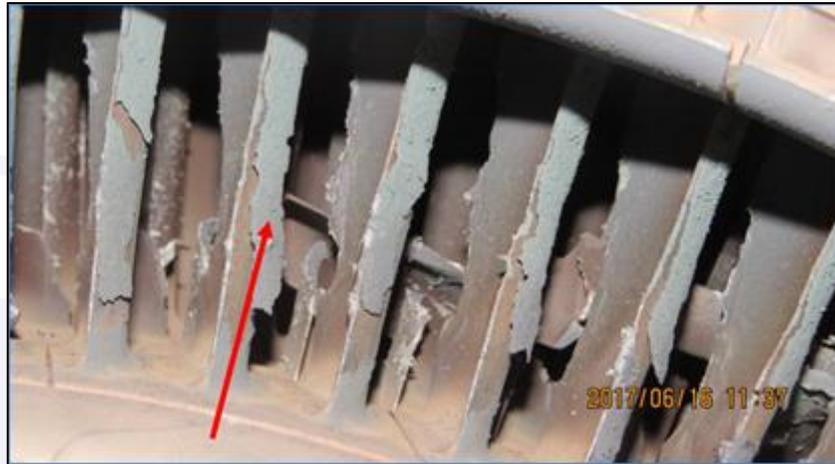
- Módulo da Turbina de Baixa Potência: no primeiro conjunto de *vanes* havia detritos derretidos e os seus bordos de fuga apresentavam perda de material, conforme Figura 17.

Figura 17 - Detritos derretidos nas *vanes* da turbina de baixa.

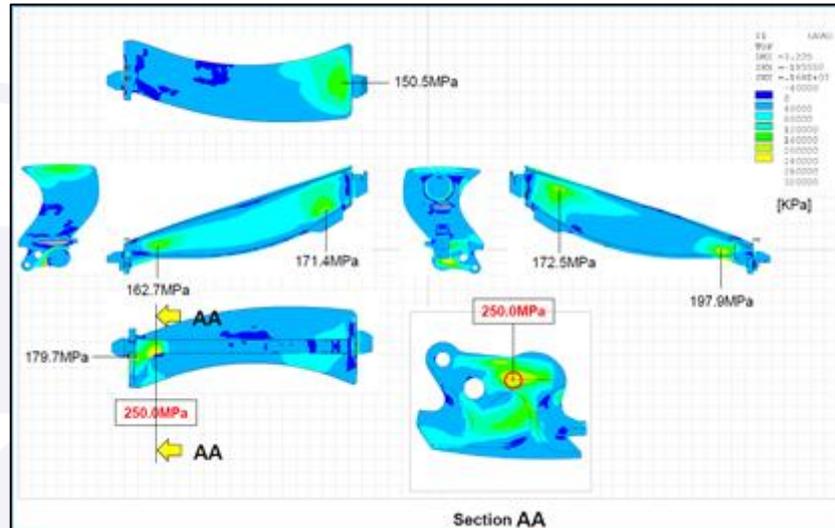
Ao se comparar o resultado da distribuição da tensão principal máxima com os fragmentos dos *annulus fillers*, que se desprenderam do motor e que não receberam impactos significativos adicionais, foi possível verificar uma semelhança entre o formato desses fragmentos e o contorno das áreas das diferentes tensões principais, evidenciado na Figura 19, nas cores azul, verde e amarela.

Figura 19 - Resultado da distribuição da tensão principal máxima.

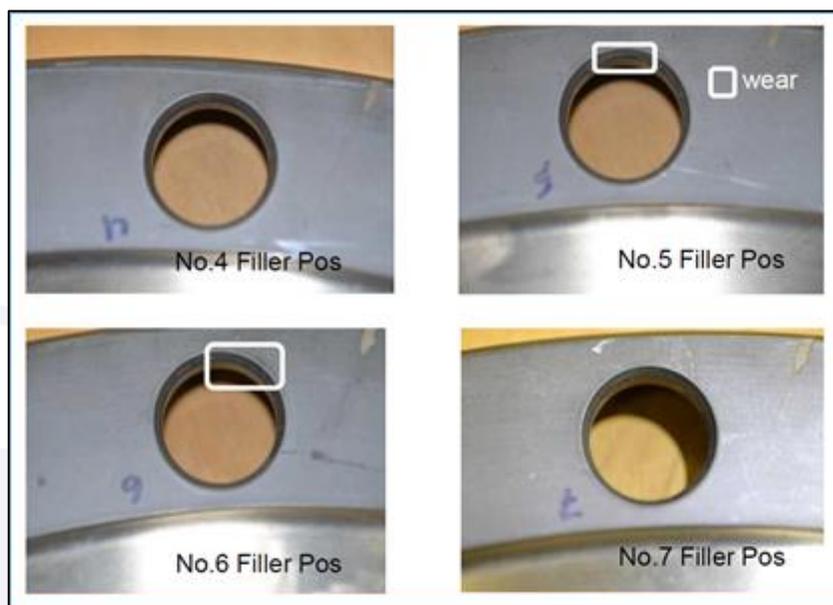
- referente aos *annulus fillers* e ao *ring retain rear*, foram identificadas diversas marcas de contato dos pontos de encaixe traseiros (AFT *trunnion*) de todos os *annulus fillers* com o *ring retain rear*, com exceção dos *annulus fillers* nº4, 5, 6 e 7, conforme apresentado na Figura 23

Figura 23 - Orifícios de encaixe do anel traseiro sem marcas de contato dos *annulus fillers*.

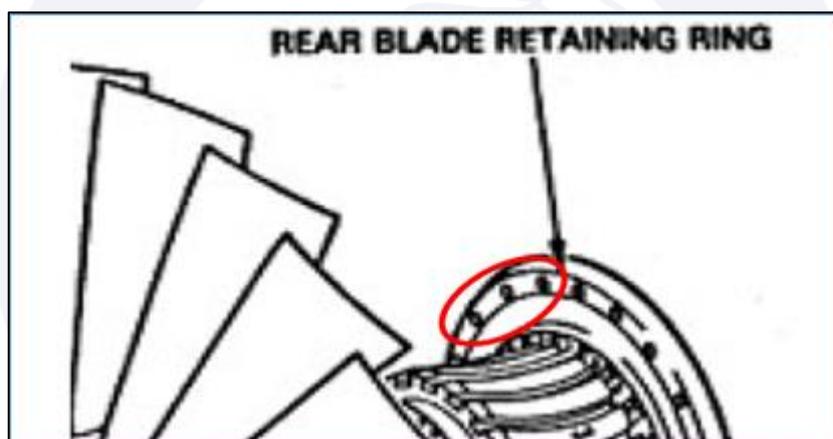
Estas marcas ocorreram em virtude do contato com o *rear ring retain* por força centrífuga. Com base nessas marcas, considerou-se que o posicionamento axial relativo entre o *rear ring retain* e o *annulus filler* nº4, durante a operação do motor, era diferente de uma condição normal (Figura 24).

Figura 24 - Detalhe da localização dos orifícios no *rear ring retain*.

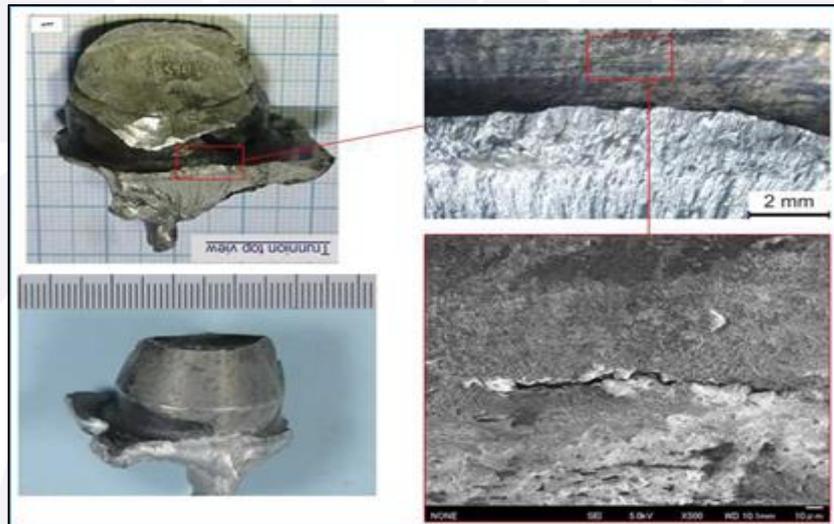
A Figura 26 registra a imagem microscópica de uma rachadura identificada no ponto de encaixe traseiro (*rear trunnion*) do *annulus filler* nº5.

Figura 26 - Rachadura encontrada no ponto de encaixe traseiro (*rear trunnion*) do *annulus filler* nº5.

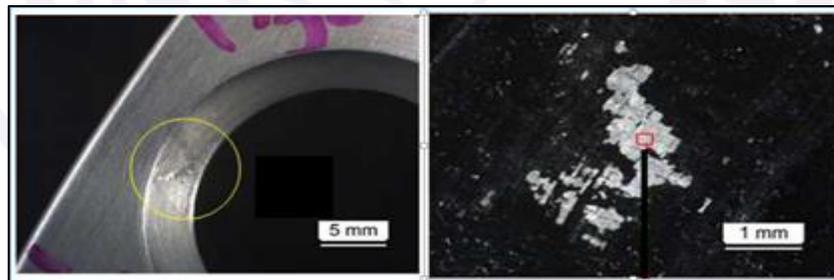
- referente ao anel de retenção dianteiro (*ring retain front*), foram encontrados resíduos de pó de liga de alumínio depositados no orifício de encaixe do *annulus filler* nº 5, conforme pode ser observado na Figura 27.

Figura 27 - Resíduos de pó de liga de alumínio no *ring retain front*.

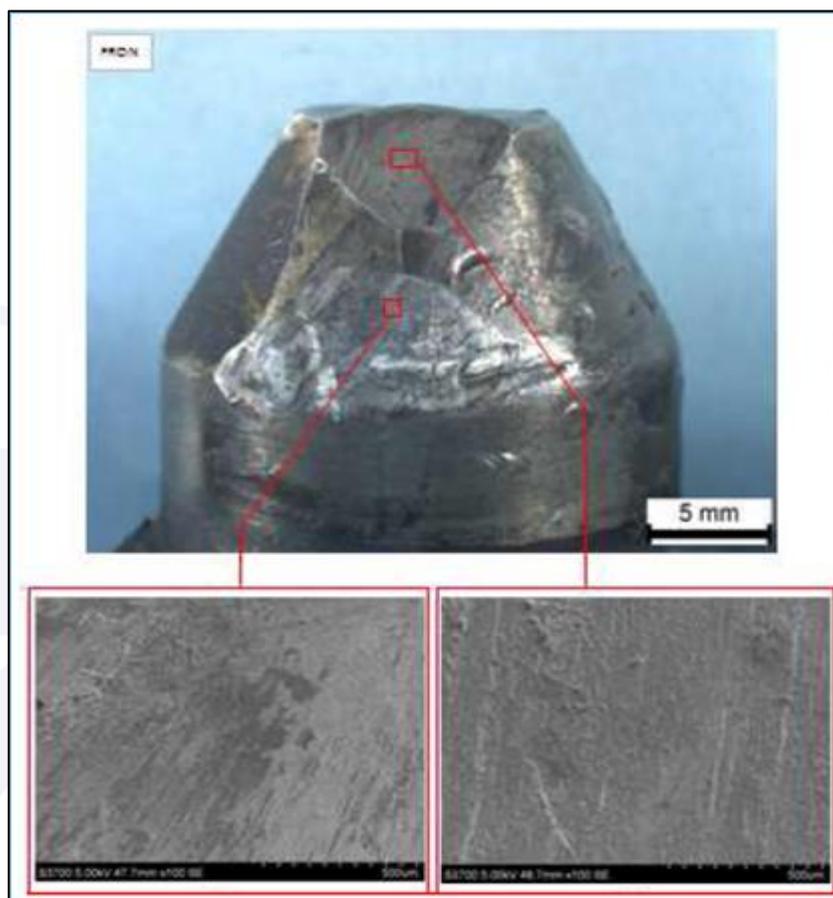
O pó foi produzido por um desgaste cíclico durante a operação do motor por meio dos pontos de contato do *annulus filler* com o *ring retain front* (Figura 28).

Figura 28 - Pontos de contato do *annulus filler* com o *ring retain front*.
