**COMANDO DA AERONÁUTICA**  
**CENTRO DE INVESTIGAÇÃO E PREVENÇÃO DE**  
**ACIDENTES AERONÁUTICOS**

**RELATÓRIO FINAL**  
**A-005/CENIPA/2015**

<b>OCORRÊNCIA:</b>	<b>ACIDENTE</b>
<b>AERONAVE:</b>	<b>PT-NAB</b>
<b>MODELO:</b>	<b>EMB-710C</b>
<b>DATA:</b>	<b>10JAN2015</b>

O presente Relatório Final refere-se ao acidente com a aeronave PT-NAB, modelo EMB-710C, ocorrido em 10JAN2015, classificado como “falha do motor em voo”.

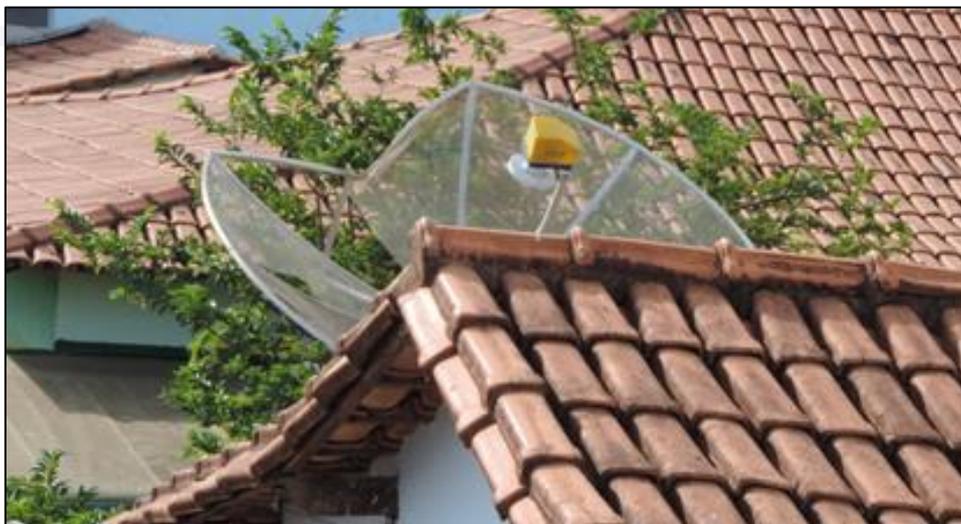
O primeiro impacto foi contra uma antena parabólica de televisão, afastada 26,40 metros do local dos destroços.

Figura 1 - Vista do local do primeiro impacto.

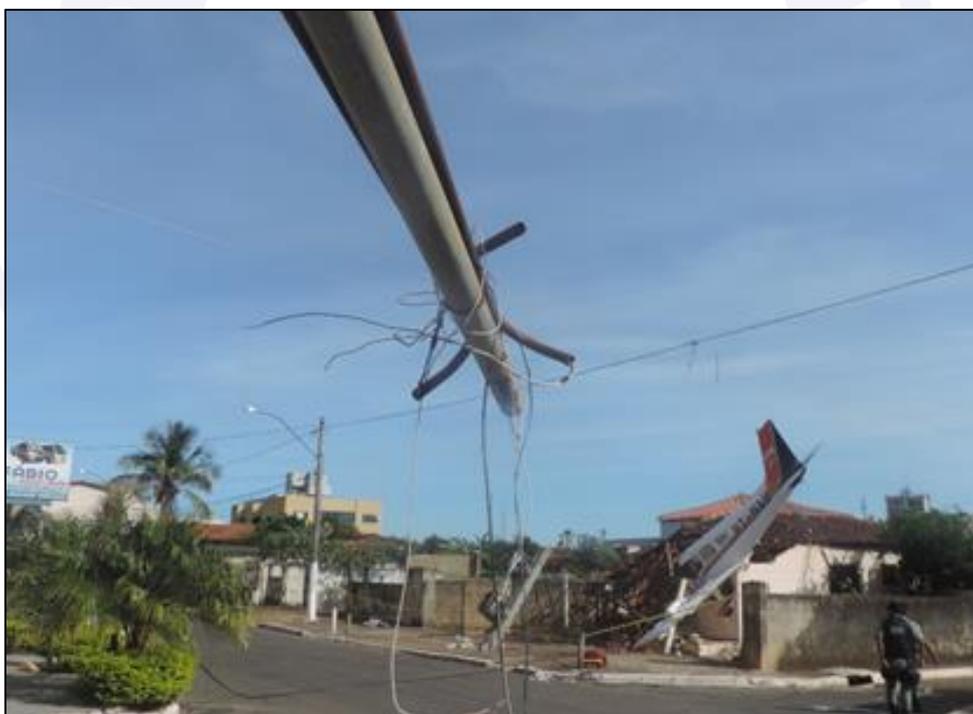
Após esse primeiro impacto, a aeronave colidiu contra um poste de energia residencial, afastado 2,40 metros da antena, rompeu um fio de baixa tensão e colidiu contra uma edificação, em um ângulo de aproximadamente 14°.

Figura 2 - Poste de energia residencial e os destroços da aeronave.

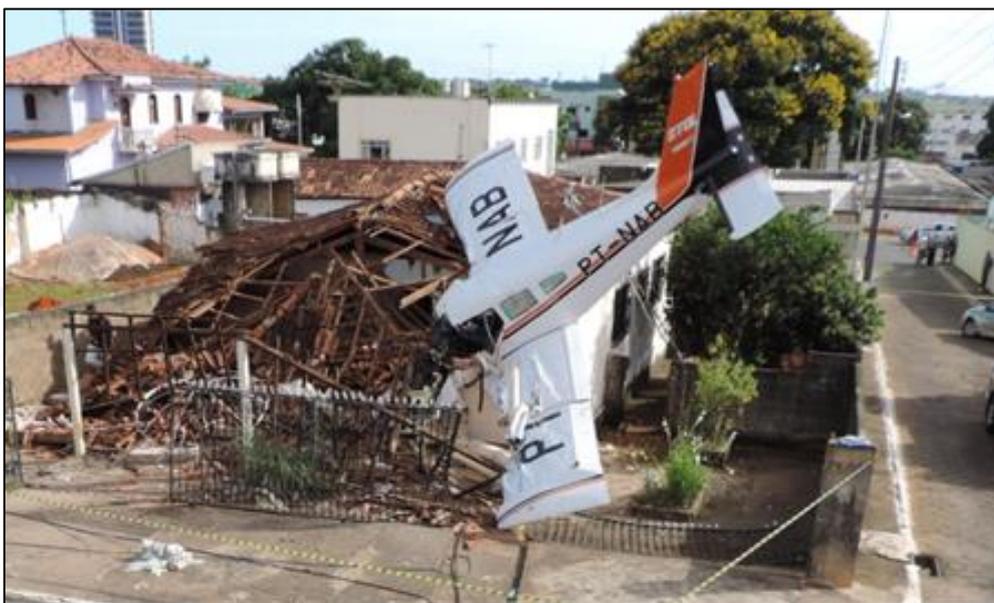
Ao colidir contra essa edificação, a aeronave guinou à esquerda, aproximadamente 30°, e parou em uma atitude picada, de aproximadamente 44°.

Figura 3 - Vista da aeronave após o último impacto.

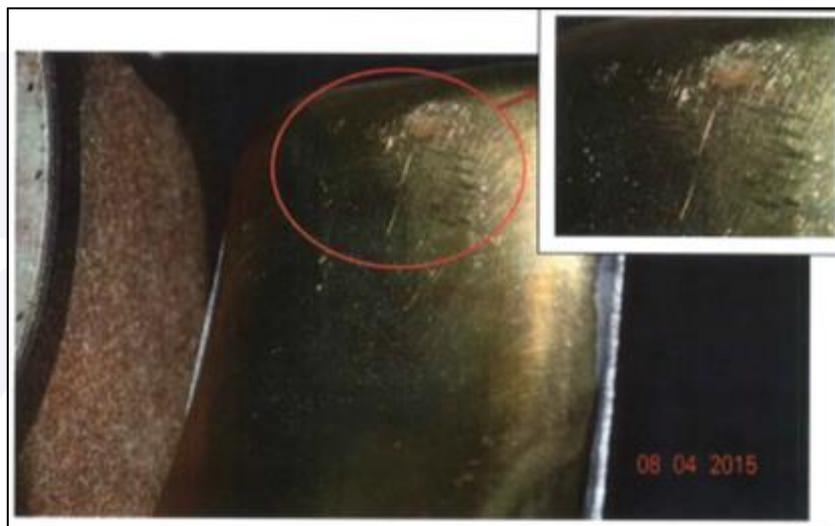
O carburador *Marvel-Schebler*, modelo MA-4-5, PN 10-5054, número de série BZ-12895, instalado no motor, possuía boias flutuadoras metálicas. Conforme registrado na Figura 4, elas apresentavam marcas de roçamento contra as paredes de sua cuba.

Figura 4 - Marcas de roçamento observadas na boia do carburador.

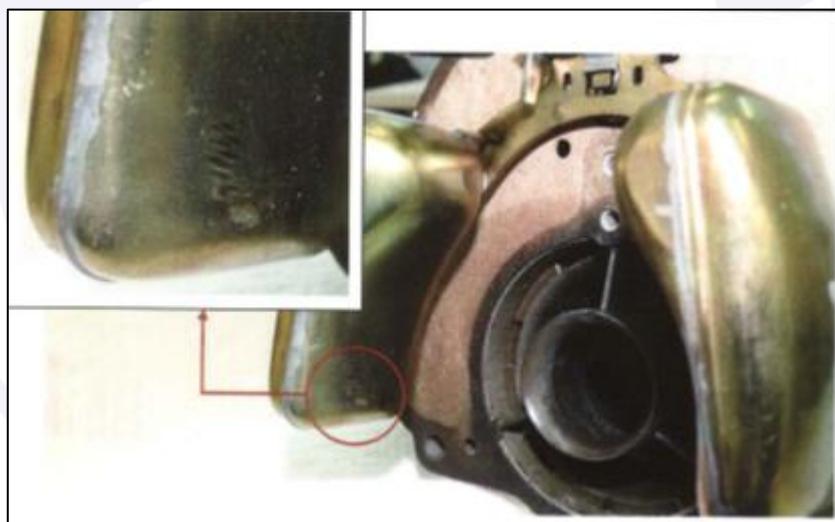
Figura 5 - Detalhe das marcas de roçamento observadas na boia do carburador.

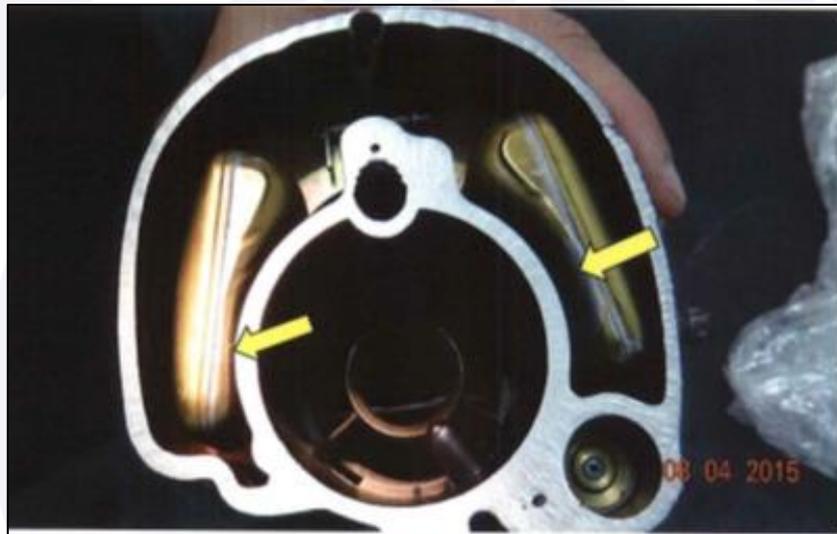
Conforme pode ser observado na Figura 7, as boias flutuadoras não estavam centralizadas no carburador.

Figura 7 - Vista da ferramenta montada na tampa do carburador, conforme *Installation Instruction* E-1002, mostrando que a boia não estava centralizada no interior da cuba.

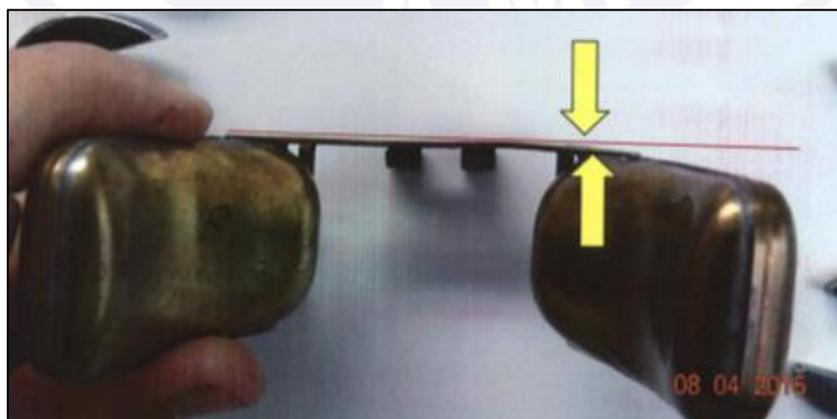
Depois da desmontagem das boias, observou-se uma deformação de sua haste, conforme mostrado na Figura 8.

Figura 8 - Vista da deformação observada na haste da boia.
