COMANDO DA AERONÁUTICA
CENTRO DE INVESTIGAÇÃO E PREVENÇÃO DE
ACIDENTES AERONÁUTICOS

RELATÓRIO FINAL SIMPLIFICADO

| DADOS DA OCORRÊNCIA | | | | |
|---|--|---|---|---|
| 10JAN2009 - 11:20 (UTC) | | SERIPA VI | | IG-554/CENIPA/2018 |

| DADOS DA AERONAVE | | |
|---|---|---|
| PT-NEE | EMBRAER | EMB-711C |

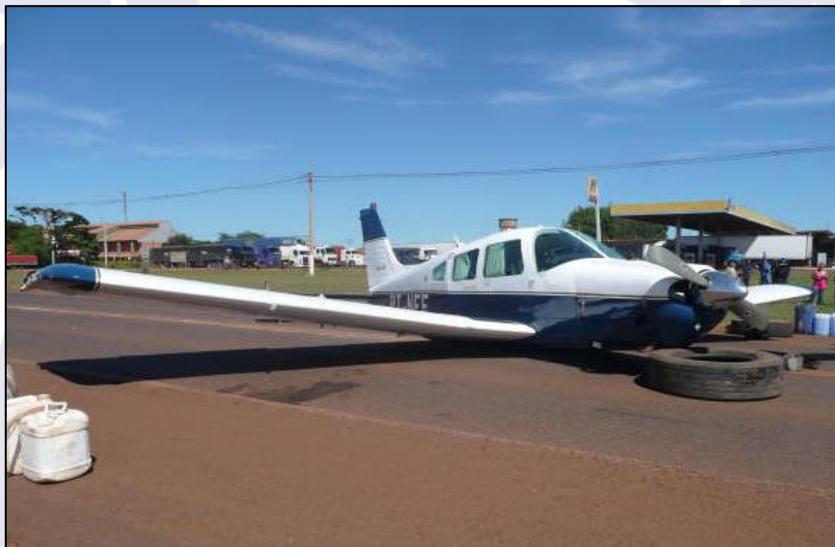
Figura 1 - Vista da aeronave no local da parada total após o pouso.

A aeronave teve danos limitados ao intradorso da fuselagem e à hélice. Os ocupantes saíram ilesos.

Nesse contexto, a necessidade de realizar um pouso de emergência em uma rodovia, associada a possíveis lacunas de conhecimento, pode ter favorecido o esquecimento do piloto em baixar os trens de pouso.

Tal fato favoreceu a ocorrência dos danos observados no intradorso da fuselagem e na hélice, os quais poderiam ter sido prevenidos caso os trens de pouso tivessem sido acionados.

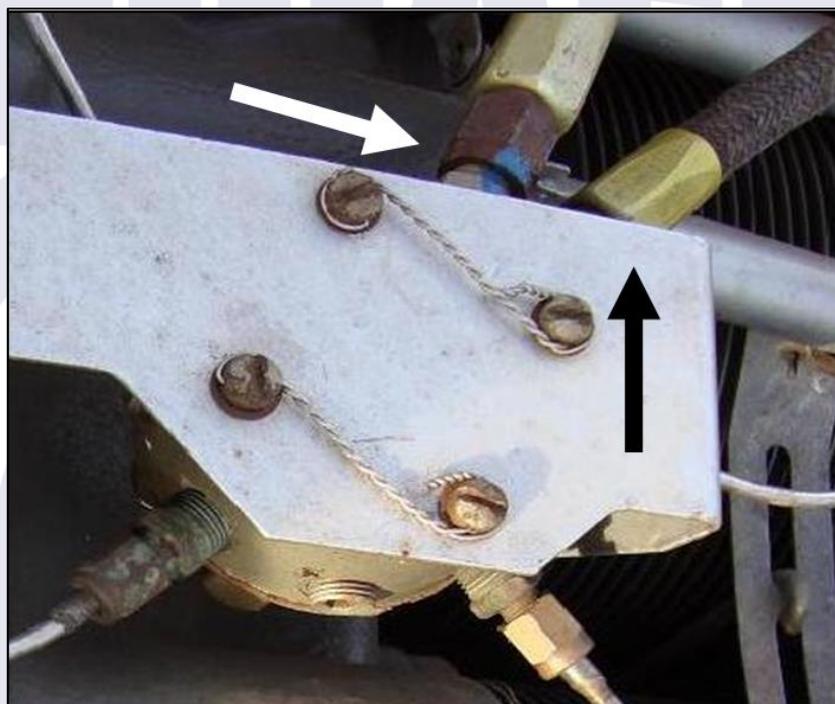
No entanto, constatou-se que as conexões da mangueira que alimentava a válvula distribuidora de combustível e da que captava a pressão do combustível para o fluxômetro encontravam-se praticamente soltas, acarretando vazamento de combustível e, conseqüentemente, perda de potência do motor.

Figura 2 - Conexões que estavam frouxas: válvula distribuidora de combustível (seta branca) e mangueira de pressão de combustível para o fluxômetro (seta preta).

Durante entrevista com o mecânico de manutenção aeronáutica que havia realizado esse serviço e com o responsável pela qualidade da organização de manutenção, verificou-se que não foi realizado o aperto correto nas duas conexões.

Segundo foi apurado, a mangueira de alimentação foi conectada à válvula distribuidora manualmente, sem que fosse feito o ajuste com a ferramenta adequada para que se atingisse o torque previsto pelo fabricante.

Dessa forma, é provável que as conexões tenham afrouxado com a vibração natural do motor. Assim, o torque aplicado manualmente possibilitou que a aeronave fizesse algumas horas de voo após a revisão executada sem incidentes.

Todavia, no voo em estudo, logo após a saída do solo no início da subida, as conexões mal ajustadas permitiram que ocorresse um vazamento de combustível e a consequente perda de potência, que resultaram no pouso forçado.

Conforme recomendado pela Comissão de Investigação, a empresa que cumpriu as últimas ações de manutenção na aeronave acidentada, a Conte Aero Ltda., realizou uma revisão de seus procedimentos de manutenção e de treinamento de mecânicos e supervisores de manutenção, com vistas a detectar e corrigir eventuais deficiências existentes nesses processos.
