**COMANDO DA AERONÁUTICA**  
**CENTRO DE INVESTIGAÇÃO E PREVENÇÃO DE**  
**ACIDENTES AERONÁUTICOS**

**RELATÓRIO FINAL SIMPLIFICADO**

DADOS DA OCORRÊNCIA				
DATA - HORA		INVESTIGAÇÃO		SUMA N°
08OUT2008 - 21:05 (UTC)		SERIPA VI		IG-575/CENIPA/2018
CLASSIFICAÇÃO	TIPO(S)		SUBTIPO(S)	
INCIDENTE GRAVE	[SCF-PP] FALHA OU MAU FUNCIONAMENTO DO MOTOR		FALHA DO MOTOR EM VOO	
LOCALIDADE	MUNICÍPIO	UF	COORDENADAS	
FORA DE AERÓDROMO	GOIÂNIA	GO	16°37'47"S	049°13'36"W

DADOS DA AERONAVE		
MATRÍCULA	FABRICANTE	MODELO
PT-NIA	NEIVA INDÚSTRIA AERONÁUTICA	EMB-710C
OPERADOR	REGISTRO	OPERAÇÃO
PARTICULAR	TPP	PRIVADA

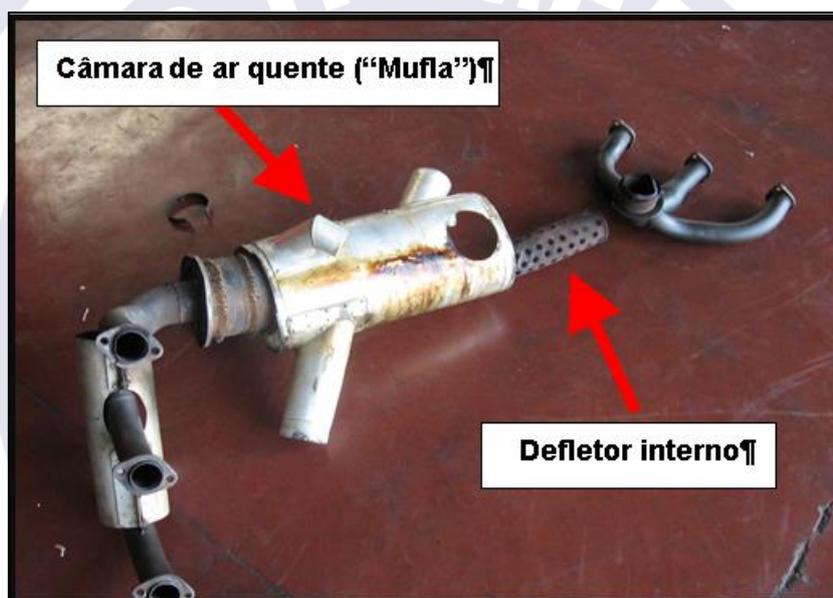
No dia seguinte à ocorrência, após uma tentativa sem sucesso de partida no motor, foi realizada uma inspeção visual do grupo motopropulsor, na qual se verificou que o defletor interno da câmara de ar quente do sistema de escapamento do motor (mufla) havia se desprendido do conjunto e estava obstruindo a exaustão dos gases de escapamento.

Figura 1 - Sistema de escapamento da aeronave PT-NIA desmontado.

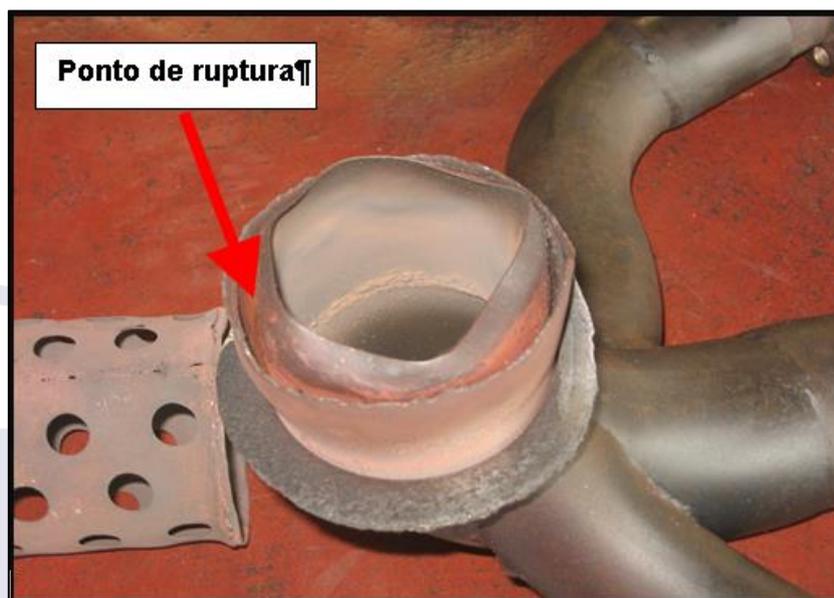
Figura 2 - Em destaque, o ponto de ruptura do defletor interno.

Diante das evidências encontradas, concluiu-se que, pelo fato de não terem sido realizados procedimentos de estocagem, tampouco inspeções no sistema de escapamento nos três anos de inatividade da aeronave, surgiram pontos de corrosão que contribuíram para a ruptura do defletor interno da câmara de ar quente do motor.

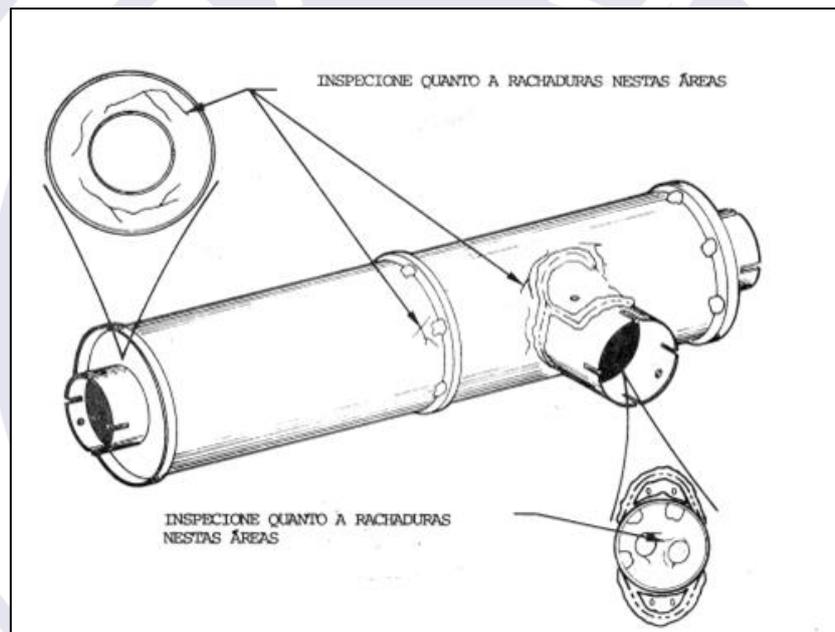
Ademais, o manual de serviço apresentava uma figura na qual eram destacados os pontos a serem observados durante a inspeção do sistema de escapamento, destacando as áreas mais suscetíveis a fadiga da câmara de ar quente (Figura 4).

Figura 4 - Critérios de inspeção do sistema de escapamento e áreas típicas de fadiga da câmara de ar quente (mufla).

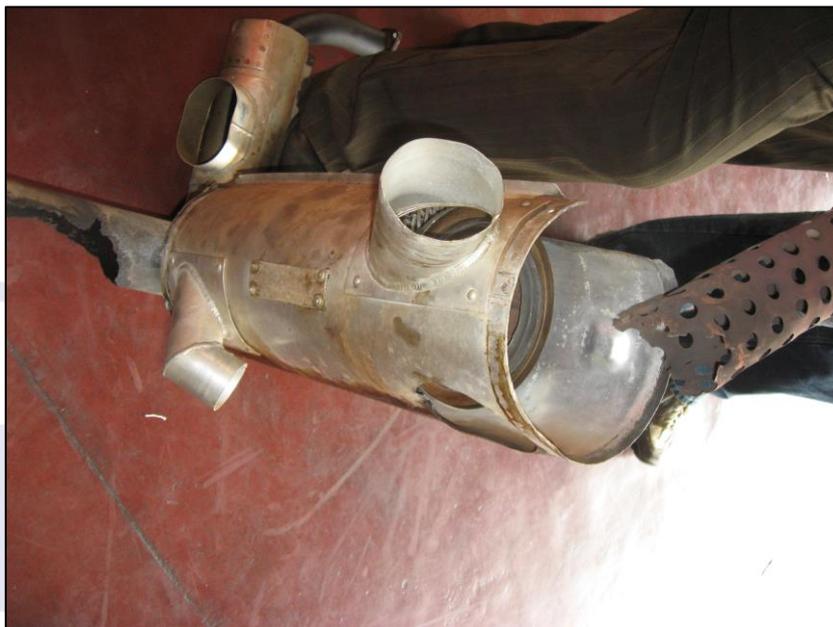
Na figura que mostra o defletor danificado, é possível verificar que a ruptura se deu em um desses pontos críticos (Figura 5).

Figura 5 - Defletor interno danificado com indícios de corrosão.

Além disso, a não realização de inspeções previstas na regulação aplicável impossibilitou a identificação do processo de corrosão que levou à quebra do defletor interno da câmara de ar quente do sistema de escapamento, o que, por sua vez, resultou no apagamento do motor em voo.
