COMANDO DA AERONÁUTICA
CENTRO DE INVESTIGAÇÃO E PREVENÇÃO DE
ACIDENTES AERONÁUTICOS

RELATÓRIO FINAL SIMPLIFICADO

DADOS DA OCORRÊNCIA								
DATA - HORA		INVESTIGAÇÃO		SUMA N°				
03DEZ2019	13:46 (UTC)	SERIPA I		A-154/CENIPA/2019				
CLASSIFICAÇÃO	TIPO(S)		SUBTIPO(S)					
ACIDENTE	[ARC] CONTATO ANORMAL COM A PISTA		POUSO BRUSCO					
LOCALIDADE	MUNICÍPIO		UF	COORDENADAS				
GARIMPO DA PERUANA	OURILÂNDIA DO NORTE		PA	07°19'28"S	051°04'24"W			
DADOS DA AERONAVE								
MATRÍCULA		FABRICANTE		MODELO				
PT-NLJ		NEIVA		EMB-710C				
OPERADOR			REGISTRO		OPERAÇÃO			
PARTICULAR			TPP		PRIVADA			
PESSOAS A BORDO / LESÕES / DANOS À AERONAVE								
A BORDO		LESÕES					DANOS À AERONAVE	
		Ileso	Leve	Grave	Fatal	Desconhecido		
Tripulantes	1	1	-	-	-	-	Nenhum	
Passageiros	3	3	-	-	-	-	Leve	
Total	4	4	-	-	-	-	X Substancial	
							Destruída	
Terceiros	-	-	-	-	-	-	Desconhecido

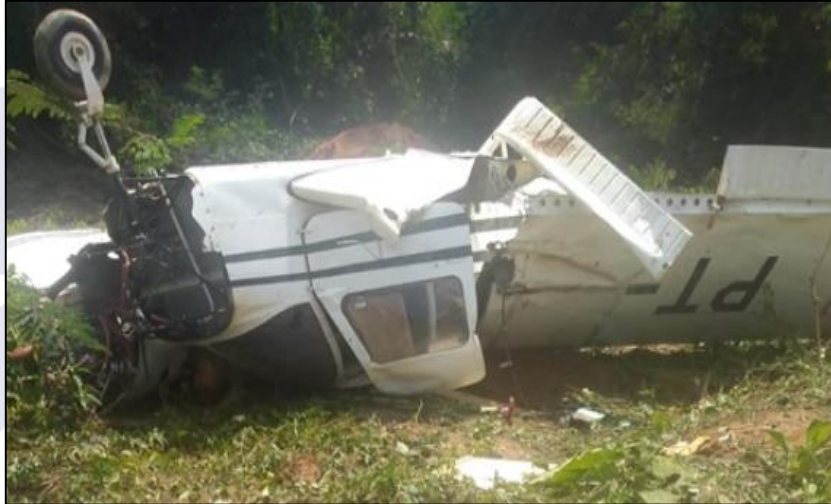
Ao efetuar o toque no solo, houve o pouso brusco, tendo a aeronave tocado a asa direita no terreno e capotado em seguida.

Figura 1 - Vista do PT-NLJ após o pouso brusco.

A aeronave teve danos substanciais. O tripulante e os três passageiros saíram ilesos.

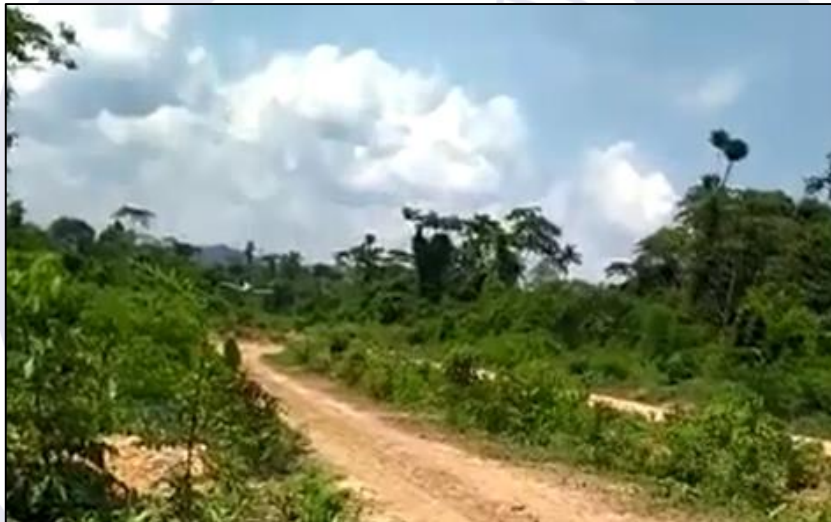
O local utilizado para o pouso (Garimpo da Peruana), que não estava registrado junto à ANAC, era de barro, esburacado e com vegetação alta nas laterais, bem como apresentava desnível em declive no sentido do pouso (Figura 2).

Figura 2 - Imagem do PT-NLJ, aproximando no Garimpo da Peruana.

Foi verificado que o pouso era possível apenas em um sentido, em virtude de altura da vegetação em uma das cabeceiras.

É provável que, durante o pouso, e devido às condições da pista, tenha havido o pouso brusco e o conseqüente giro da aeronave após o toque da asa direita no solo.
