COMANDO DA AERONÁUTICA
CENTRO DE INVESTIGAÇÃO E PREVENÇÃO DE
ACIDENTES AERONÁUTICOS

RELATÓRIO FINAL SIMPLIFICADO

DADOS DA OCORRÊNCIA								
DATA - HORA		INVESTIGAÇÃO		SUMA N°				
10MAR2021 - 20:30 (UTC)		SERIPA VI		A-037/CENIPA/2021				
CLASSIFICAÇÃO		TIPO(S)						
ACIDENTE		[SCF-PP] FALHA OU MAU FUNCIONAMENTO DO MOTOR						
LOCALIDADE		MUNICÍPIO	UF	COORDENADAS				
FAZENDA BOA ESPERANÇA		ARAGUAIANA	MT	14°37'59"S	051°44'54"W			
DADOS DA AERONAVE								
MATRÍCULA		FABRICANTE			MODELO			
PT-NOF		NEIVA			EMB-711C			
OPERADOR			REGISTRO		OPERAÇÃO			
PARTICULAR			TPP		PRIVADA			
PESSOAS A BORDO / LESÕES / DANOS À AERONAVE								
A BORDO		LESÕES					DANOS À AERONAVE	
		Ileso	Leve	Grave	Fatal	Desconhecido		
Tripulantes	1	-	-	-	1	-	Nenhum	
Passageiros	3	-	2	-	1	-	Leve	
Total	4	-	2	-	2	-	Substancial	
							X Destruída	
Terceiros	-	-	-	-	-	-	Desconhecido

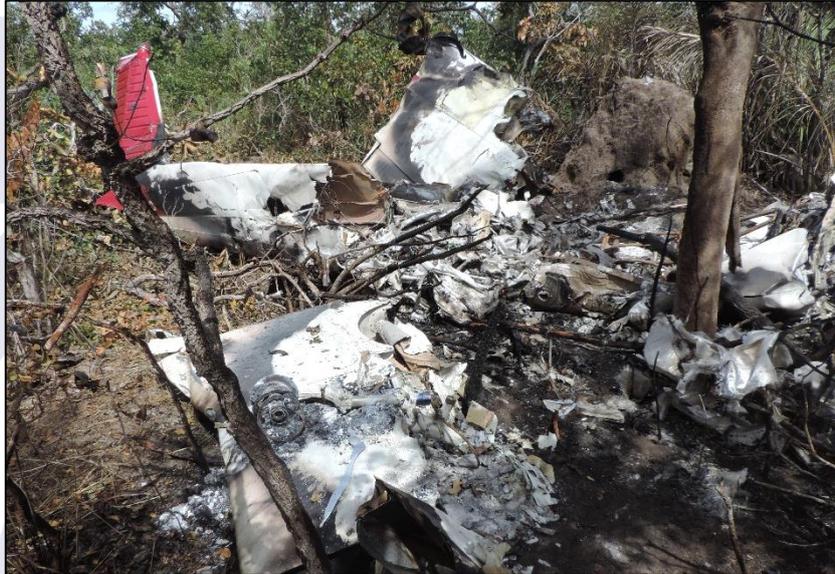
Logo após a decolagem, ocorreu a perda de potência no motor. O piloto prosseguiu para um pouso de emergência em frente. Após a colisão e parada total, a aeronave incendiou-se.

A aeronave ficou destruída. O Piloto em Comando (PIC) e uma passageira faleceram no local e dois passageiros sofreram lesões leves.

Figura 1 - Posicionamento final da aeronave.

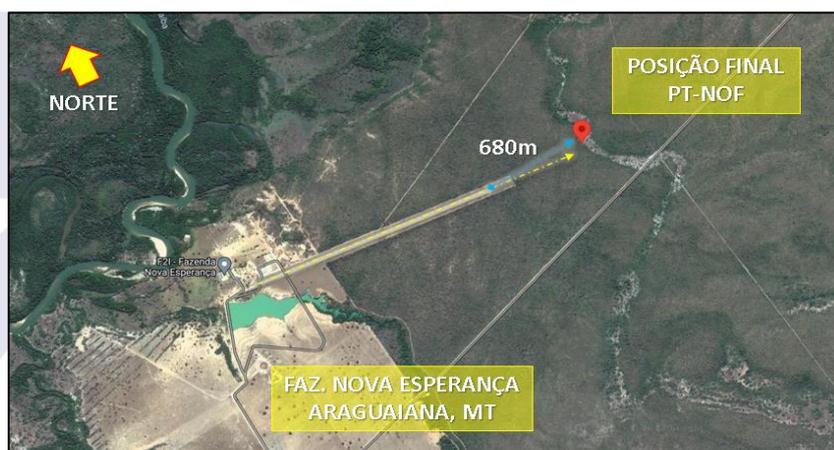
A área utilizada para a decolagem da Fazenda Nova Esperança, localizada no município de Araguaiana, MT, possuía comprimento aproximado de 1.660 x 30 m. A posição final da aeronave ficou distante 680 m do final da área, no sentido da decolagem, praticamente em seu prolongamento longitudinal, conforme Figura 2.

Figura 2 - Vista geral da área utilizada e da posição final da aeronave.

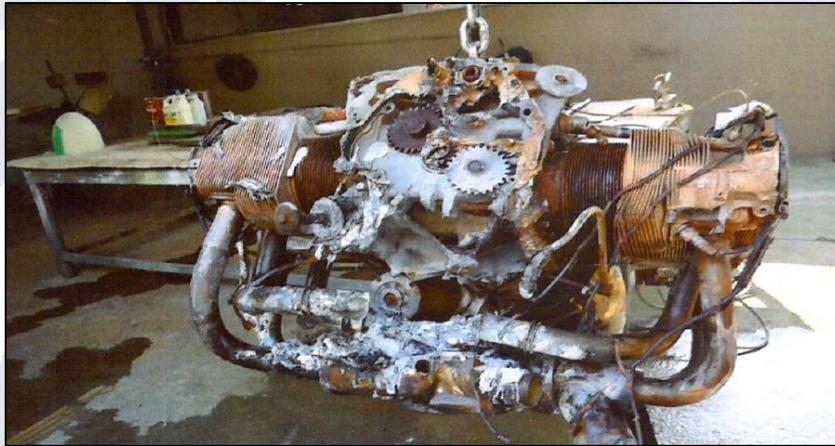
O motor e seus acessórios, apesar dos intensos danos causados pelo fogo, foram analisados pela Comissão de Investigação. As evidências indicaram que o motor da aeronave apresentava baixa potência no instante em que impactou contra o solo.

Entretanto, restaram dúvidas quanto ao funcionamento do sistema de lubrificação, combustível e ignição, devido à ação severa do fogo que consumiu parte do motor, dos componentes e dos acessórios. Dessa forma, não foi possível identificar a origem de uma possível falha de motor em voo.

Figura 4 - Estado geral do motor.

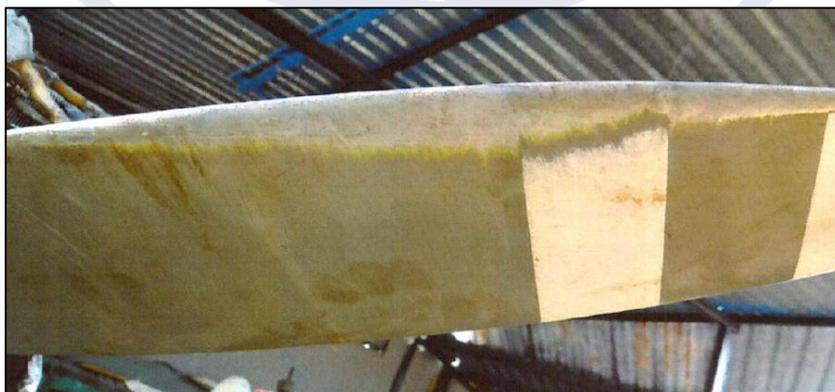
A hélice forneceu evidência de que o motor estava com baixa potência no momento do impacto, pois uma delas estava em bom estado e continha riscos transversais (Figura 5) e a outra estava com leve amassamento voltado para trás e riscos longitudinais (Figura 6), indicando pouco ou nenhum giro.

Figura 5 - Riscos transversais observados na pá de hélice.

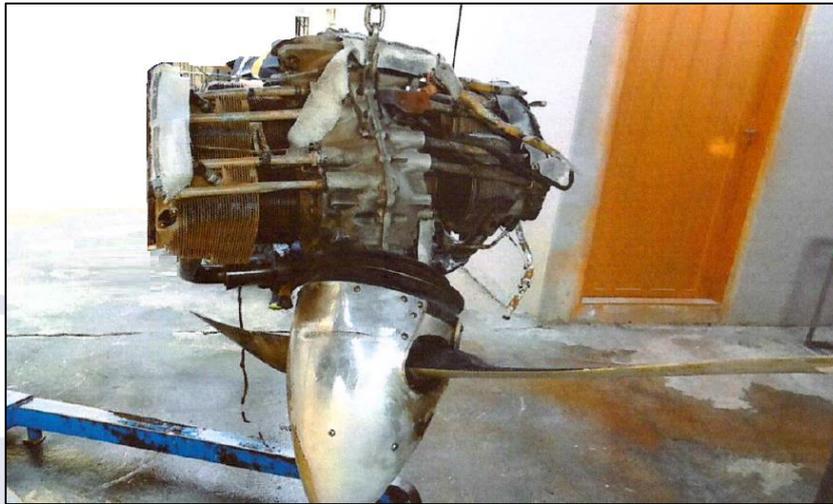
Figura 6 - Vista frontal do motor e visualização do aparente amassamento para trás em uma das pás de hélice.
