COMANDO DA AERONÁUTICA
CENTRO DE INVESTIGAÇÃO E PREVENÇÃO DE
ACIDENTES AERONÁUTICOS

RELATÓRIO FINAL SIMPLIFICADO

DADOS DA OCORRÊNCIA								
DATA - HORA		INVESTIGAÇÃO		SUMA Nº				
26DEZ2020 - 12:05 (UTC)		SERIPA I		A-157/CENIPA/2020				
CLASSIFICAÇÃO		TIPO(S)		SUBTIPO(S)				
ACIDENTE		[FUEL] COMBUSTÍVEL		PANE SECA				
LOCALIDADE		MUNICÍPIO		UF	COORDENADAS			
RIO GUAMÁ		MARITUBA		PA	01°27'53"S	048°15'47"W		
DADOS DA AERONAVE								
MATRÍCULA		FABRICANTE		MODELO				
PT-NPF		EMBRAER		EMB-711C				
OPERADOR			REGISTRO		OPERAÇÃO			
PARTICULAR			TPP		PRIVADA			
PESSOAS A BORDO / LESÕES / DANOS À AERONAVE								
A BORDO		LESÕES					DANOS À AERONAVE	
		Ileso	Leve	Grave	Fatal	Desconhecido		
Tripulantes	1	1	-	-	-	-	Nenhum	
Passageiros	-	-	-	-	-	-	Leve	
Total	1	1	-	-	-	-	X Substancial	
							Destruída	
Terceiros	-	-	-	-	-	-	Desconhecido

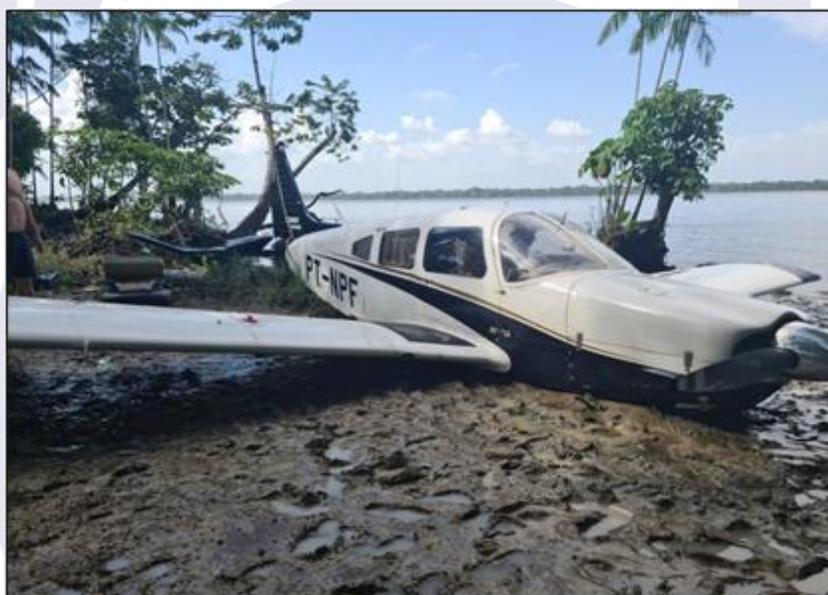
Após 15 minutos de voo, houve uma falha do motor, sendo então efetuado o pouso no Rio Guamá (Figura 1).

Figura 1 - Imagem da aeronave na margem, após a remoção do fundo do rio.

A aeronave efetuou uma amerissagem no Rio Guamá, próximo ao Km 20 da Rodovia PA 483 (Alça Viária), no município de Marituba, PA, vindo a submergir.

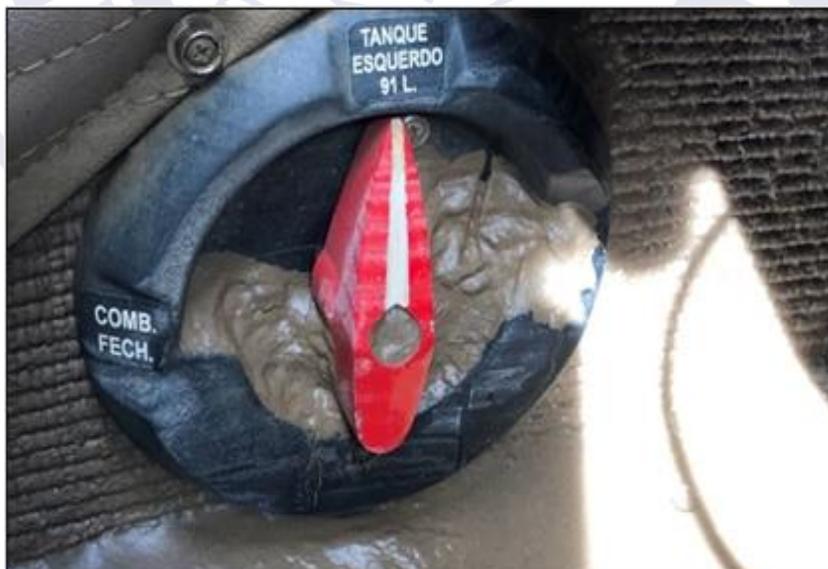
Constatou-se na ação inicial de investigação que a seletora de combustível do motor se encontrava na posição de seleção para tanque esquerdo (Figura 2).

Figura 2 - Seletora de combustível posicionada para o tanque esquerdo.

Também, nessa ocasião, foi verificado que o tanque da asa esquerda estava sem combustível, enquanto o tanque da asa direita continha, aproximadamente, 42 litros (11,1 US Gal) de AvGas.

Dessa forma, considerando as evidências e os fatos constantes deste relatório, inferiu-se que o combustível da asa esquerda tenha sido consumido em sua totalidade, por mau gerenciamento de combustível, ocasionando a falha do motor.
