COMANDO DA AERONÁUTICA
CENTRO DE INVESTIGAÇÃO E PREVENÇÃO DE
ACIDENTES AERONÁUTICOS

RELATÓRIO FINAL SIMPLIFICADO

DADOS DA OCORRÊNCIA			
DATA - HORA	INVESTIGAÇÃO	SUMA N°	
25JUN2022 - 14:40 (UTC)	SERIPA IV	A-079/CENIPA/2022	
CLASSIFICAÇÃO	TIPO(S)		
ACIDENTE	[CTOL] COLISÃO COM OBSTÁCULO DURANTE A DECOLAGEM E POUSO		
LOCALIDADE	MUNICÍPIO	UF	COORDENADAS
AERÓDROMO ASSOCIAÇÃO RECREATIVA FAZENDA BONANZA (SDBN)	SALTO DE PIRAPORA	SP	23°41'14"S 047°33'27"W

DADOS DA AERONAVE		
MATRÍCULA	FABRICANTE	MODELO
PT-NSA	NEIVA INDÚSTRIA AERONÁUTICA	EMB-711B
OPERADOR	REGISTRO	OPERAÇÃO
HELENICA PARTICIPACOES E ADM. LTDA.	TPP	PRIVADA

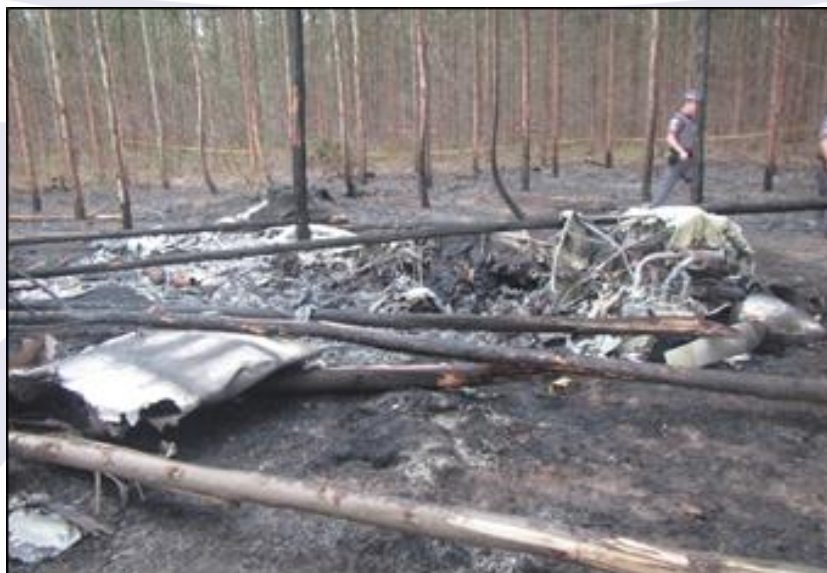
Após a decolagem, a aeronave colidiu contra um poste de eletricidade próximo a uma plantação de eucaliptos e, em seguida, chocou-se contra o solo, sendo consumida pelo fogo.

Figura 1 - Registro da situação final dos destroços do PT-NSA.

A aeronave ficou destruída. O piloto e os passageiros sofreram lesões fatais.

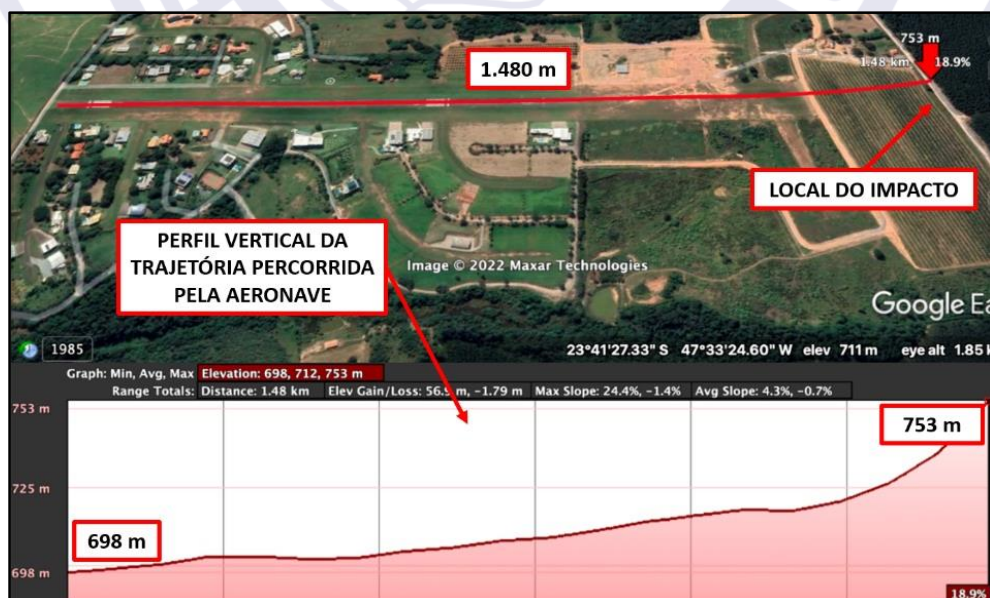
A Figura 2 apresenta a pista de decolagem e arredores. A linha vermelha representa a reta de decolagem da pista 19. O perfil vertical da área sob a referida linha está ilustrado na parte inferior da imagem. Nota-se uma variação de altura aproximada de 55 m entre a cabeceira 19, onde a decolagem se iniciou, e o local do impacto (seta vermelha).

Figura 2 - Trajetória percorrida pela aeronave até o impacto.
Fonte: adaptado de *Google Earth*.

O poste em que a aeronave colidiu estava a uma altura de pouco mais de 50 m (cerca de 164 ft) em relação à cabeceira oposta, a uma distância de 730 m.

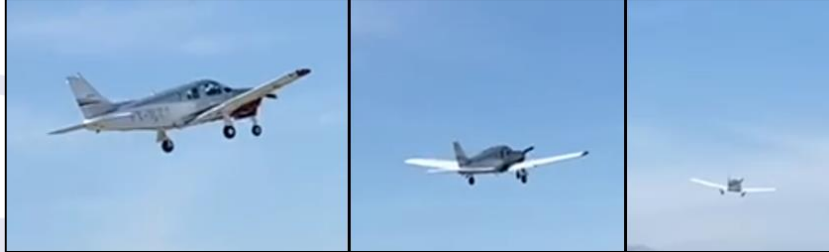
Parte do voo em que se deu o acidente foi registrado por câmeras de monitoramento e visto por observadores que estavam no aeródromo. Analisando-se as imagens coletadas, constatou-se que a decolagem apresentava um perfil normal, com flapes parcialmente baixados, ocorrendo ganho de altura até o momento em que o trem de pouso foi recolhido (Figura 3).

Figura 3 - Da esquerda para a direita, observa-se a aeronave com trem baixado e flapes em 25°, em ascensão até recolher flapes e trem, quando passa a perder altura.

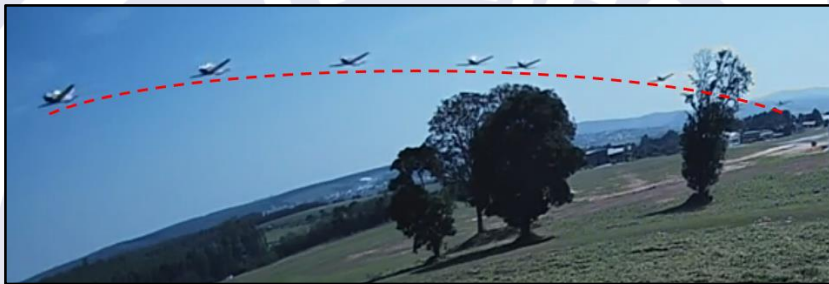
Figura 4 - Sobreposição de capturas de tela do vídeo da decolagem.

Os registros em vídeo indicam que os flapes foram recolhidos pouco antes da retração do trem de pouso. A partir de uma das câmeras de monitoramento, foi possível observar variações de atitude após a decolagem, enquanto ocorria a perda progressiva de altura (Figura 4).

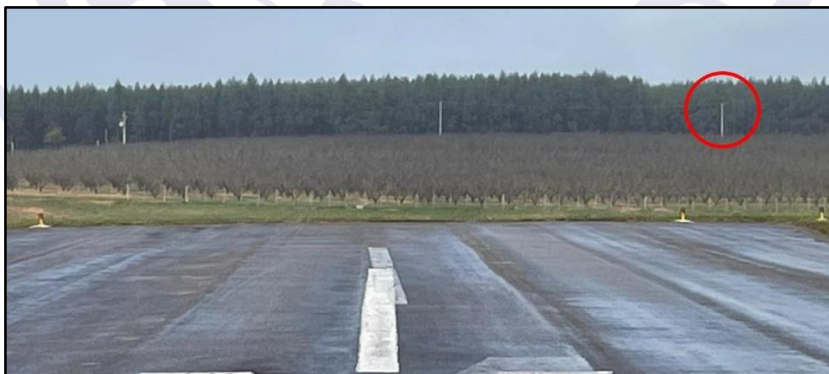
A aeronave colidiu com a ponta da asa direita contra um poste (Figura 5), ainda com as asas niveladas. Após o impacto, a aeronave rolou sobre a asa direita, terminando praticamente em sua posição dorsal, poucos metros à frente. Cabe destacar que havia uma estrada de terra adjacente aos postes, no sentido transversal à reta de decolagem.

Figura 5 - Vista da reta de decolagem, com registro a partir da cabeceira 01, destacando-se em vermelho o poste em que ocorreu o primeiro impacto.

O grau de deformação da asa que se chocou com o poste, assim como a posição final da aeronave em relação a ele, também indicaram que o impacto ocorreu com velocidade à frente e pouca velocidade vertical.

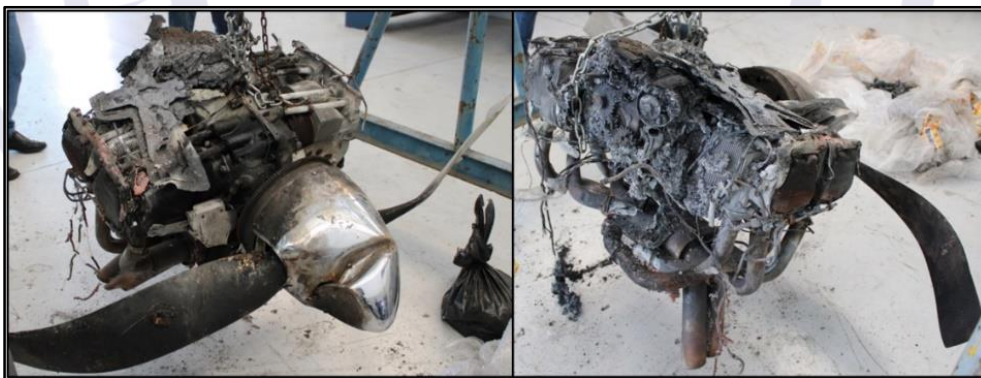
Conforme a análise conduzida do grupo motopropulsor, as evidências encontradas indicaram que o motor estava com baixa potência ou parado nos instantes que antecederam o acidente. Isso foi apontado em função das características da hélice, cujas pás apresentavam leve dobramento para trás, além de haver uma única marca de impacto no *spinner*, que não possuía riscos ou outros danos que indicassem rotação no momento do impacto com o solo.

Contudo, a análise conduzida não permitiu verificar o funcionamento do sistema de lubrificação, do sistema de combustível e do sistema de ignição, devido à severa ação do fogo, que consumiu parte considerável do motor, seus componentes e acessórios (Figura 7).

Figura 7 - Registro frontal e posterior do motor realizado durante a análise.

Devido às condições do motor, não foi possível identificar a origem de uma eventual falha. A Comissão de Investigação considerou a hipótese de que o piloto tenha reduzido ou cortado o motor ao perceber que a queda da aeronave era iminente, destacando que essa ação pode ter sido provocada por outro fator, que não uma falha do sistema de propulsão.

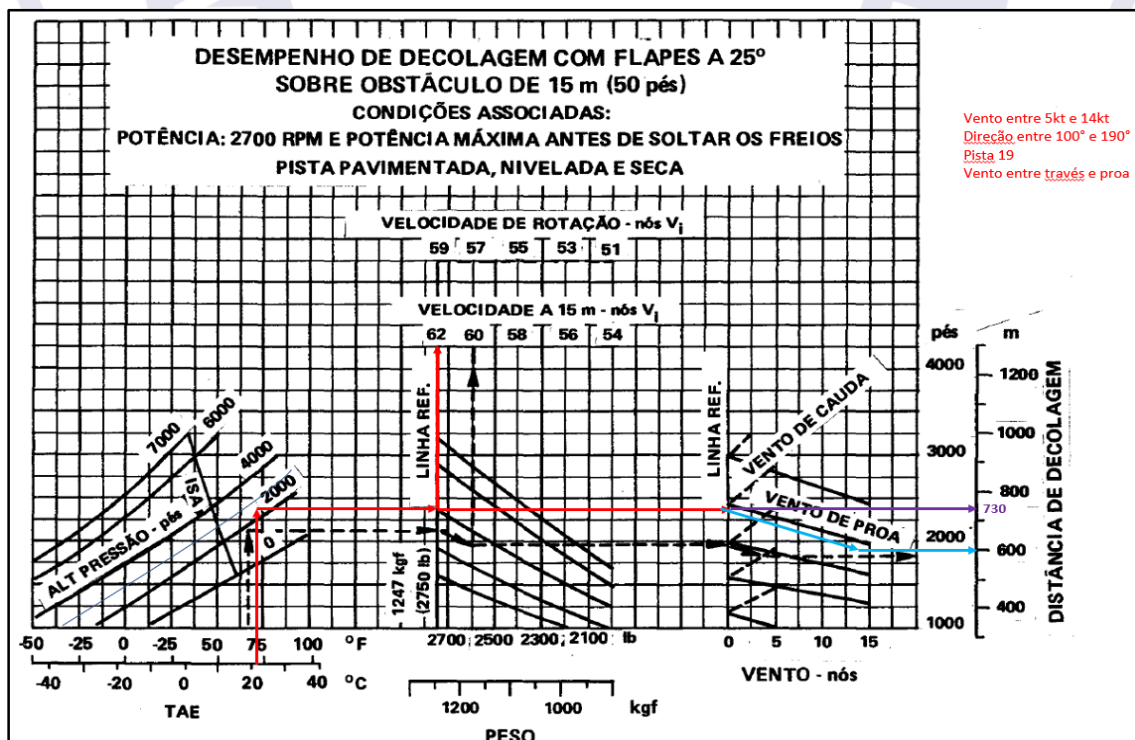
Figura 8 - Análise do desempenho de decolagem realizada a partir do AFM.

Conforme análise de performance realizada a partir dos gráficos disponíveis no manual da aeronave (Figura 8), constatou-se que a distância total necessária para superar um obstáculo de 50 ft após a decolagem estaria entre 600 e 730 m, considerando que o vento variava entre 100° e 190° e que a aeronave estava em seu PMD.

Conforme informações disponibilizadas pelo fabricante da aeronave, um gradiente de 2% de aclive da pista poderia aumentar em 15% a corrida de solo da aeronave, o que resultaria em uma distância total de 802 m para superar um obstáculo de 50 ft.

Portanto, ainda que a técnica ideal de decolagem fosse aplicada e não houvesse falha de motor, na operação a partir da cabeceira 19 com a aeronave próxima ao PMD, naquela condição de vento, havia a possibilidade de que os obstáculos à frente não pudessem ser superados.
