**COMANDO DA AERONÁUTICA**  
**CENTRO DE INVESTIGAÇÃO E PREVENÇÃO DE**  
**ACIDENTES AERONÁUTICOS**

**RELATÓRIO FINAL SIMPLIFICADO**

DADOS DA OCORRÊNCIA					
DATA - HORA		INVESTIGAÇÃO		SUMA Nº	
10 JUN 2015 - 19:15 (UTC)		SERIPA IV		IG-085/CENIPA/2015	
CLASSIFICAÇÃO		TIPO(S)		SUBTIPO(S)	
INCIDENTE GRAVE		[SCF - PP] FALHA OU MAU FUNCIONAMENTO DO MOTOR		COM HÉLICE	
LOCALIDADE		MUNICÍPIO		UF	COORDENADAS
AERÓDROMO DE GUARATINGUETÁ (SBGW)		GUARATINGUETÁ		SP	22°47'30"S 045°12'16"W

DADOS DA AERONAVE					
MATRÍCULA		FABRICANTE		MODELO	
PT-NTH		NEIVA		EMB-712	
OPERADOR			REGISTRO		OPERAÇÃO
AERoclube de SÃO JOSÉ DOS CAMPOS			PRI		INSTRUÇÃO

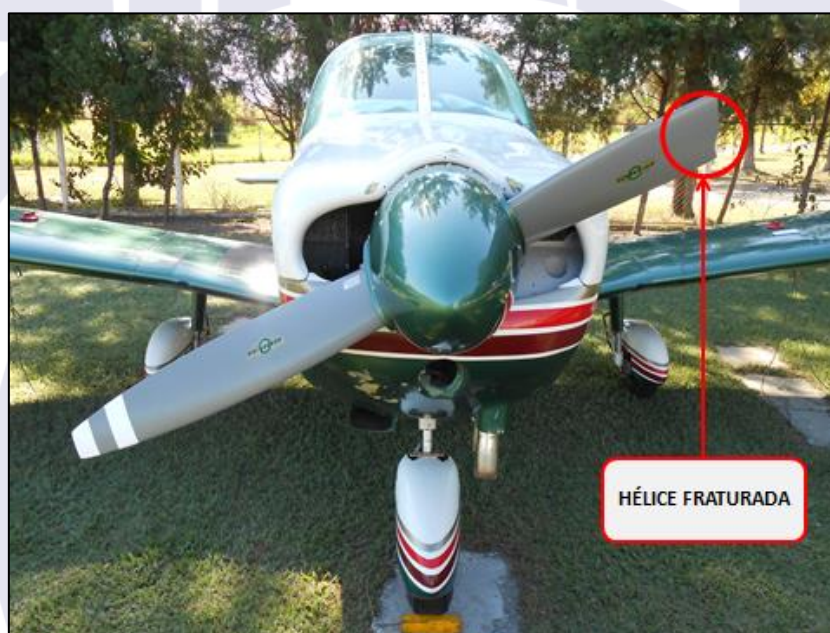
Em solo foi constatada a quebra de uma das pás da hélice e não foi localizada a parte faltante desta.

Figura 1 - Hélice fraturada na aeronave.

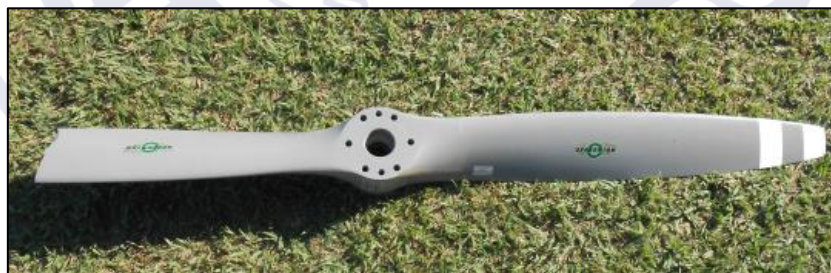
Figura 2 - Detalhe da hélice fraturada.

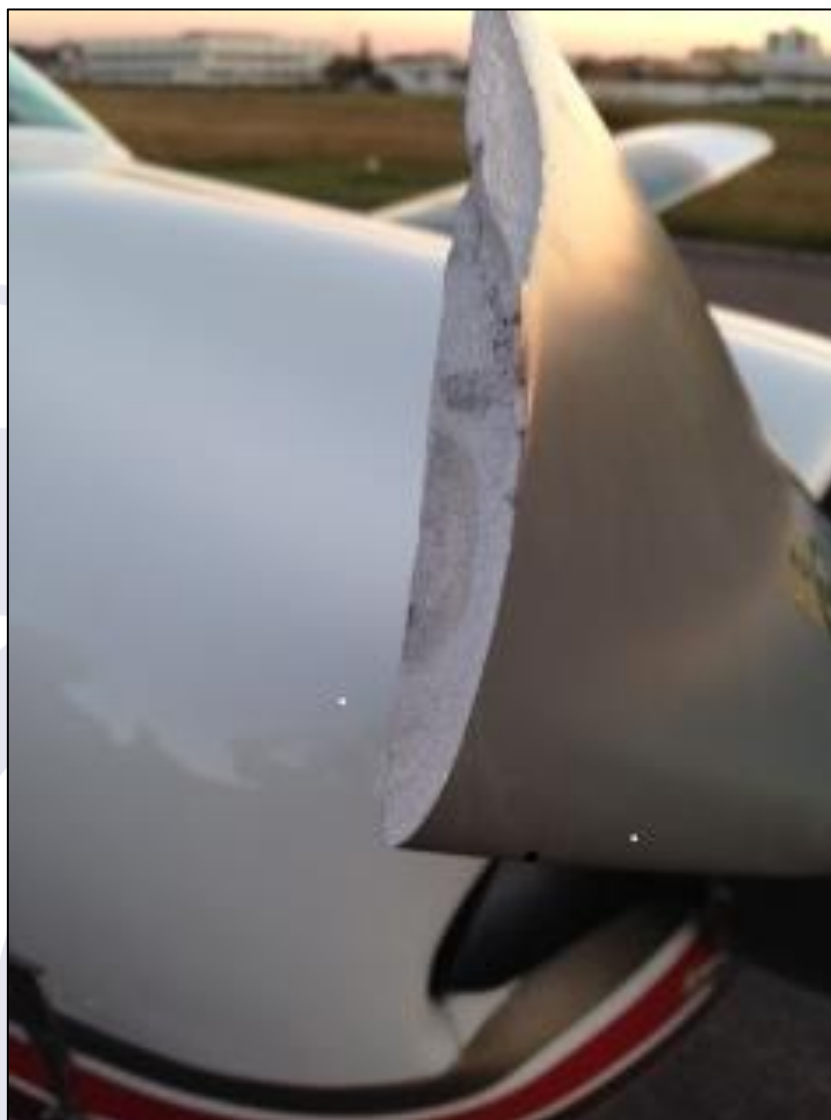
Figura 3 - Detalhe da fratura da hélice.

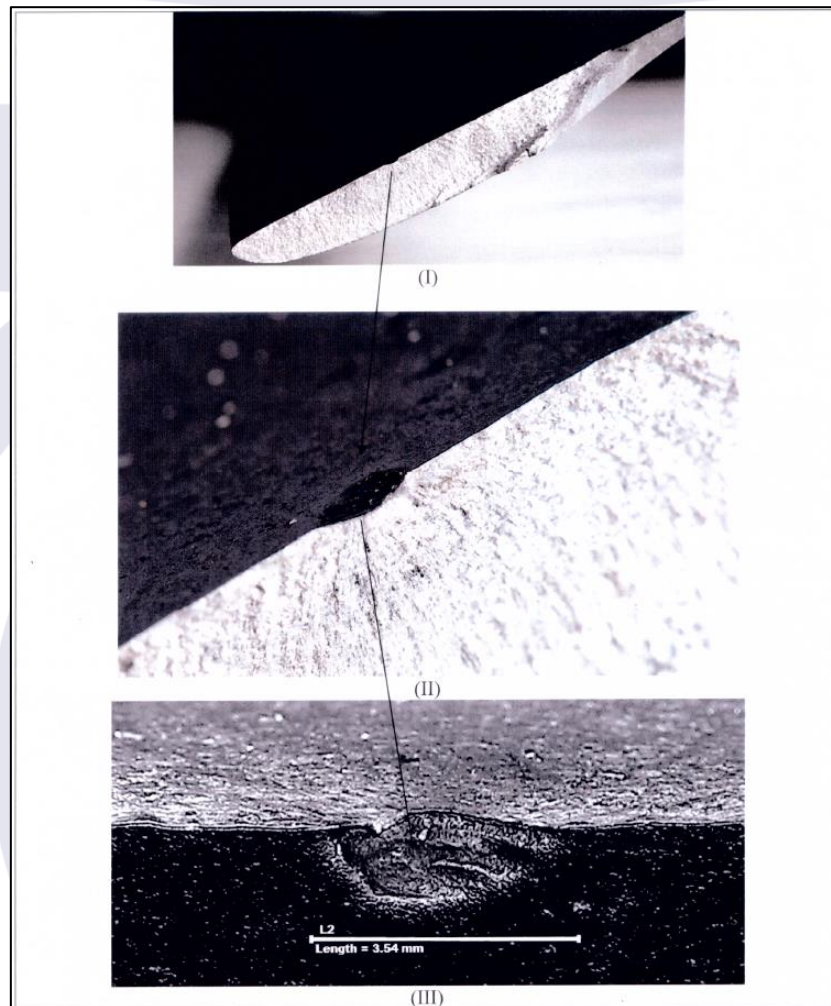
O exame mostrou a presença de uma superfície de fratura com características de falha por fadiga do material, conforme pode ser visto na Figura 4 (I). Foram também observadas marcas de impacto em toda a superfície da hélice, conforme a Figura 5.

Figura 4 - imagem de estereoscopia. Em (I) pode-se observar a superfície fraturada, em (II) pode-se observar a marca de impacto que serviu de início da fadiga e em (III) detalhe dessa marca.

A fratura ocorreu por fadiga do material. A fadiga foi facilitada por uma marca de impacto que produziu deformação pontual e atuou como concentrador de tensões.

Atuar junto ao Aeroclube de São José dos Campos, visando verificar a adequação dos procedimentos de supervisão da manutenção em suas aeronaves, em especial no tocante à hélice.

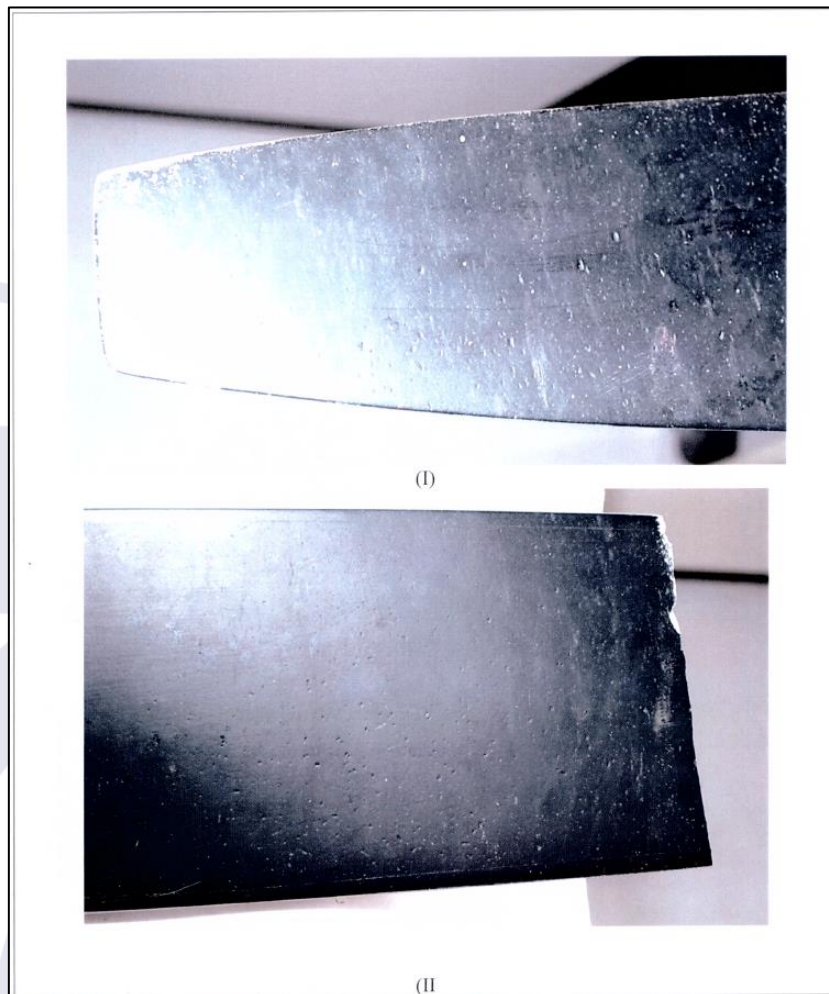
Figura 5 - Várias marcas de impacto na pá não fraturada (I) e também na pá fraturada (II).

A inspeção visual da hélice apontou que as lâminas exibiam diversas marcas e moissas em toda a superfície (Figura 5).

Com base nos dados levantados, a principal hipótese é de que a hélice já possuía danos (moissas) em toda a sua superfície antes do voo, sendo que nem a equipe de solo, nem os tripulantes perceberam a gravidade da situação.
