COMANDO DA AERONÁUTICA
CENTRO DE INVESTIGAÇÃO E PREVENÇÃO DE
ACIDENTES AERONÁUTICOS

RELATÓRIO FINAL SIMPLIFICADO

DADOS DA OCORRÊNCIA					
DATA - HORA		INVESTIGAÇÃO		SUMA Nº	
05DEZ2013 - 11:20 (UTC)		SERIPA IV		A-181/CENIPA/2013	
CLASSIFICAÇÃO		TIPO(S)		SUBTIPO(S)	
ACIDENTE		[ARC] CONTATO ANORMAL COM A PISTA		POUSO BRUSCO	
LOCALIDADE		MUNICÍPIO		UF	COORDENADAS
AERÓDROMO DE SOROCABA (SDCO)		SOROCABA		SP	23°30'32"S 048°38'04"W

DADOS DA AERONAVE		
MATRÍCULA	FABRICANTE	MODELO
PT-NXS	INDÚSTRIA AERONÁUTICA NEIVA	EMB-712
OPERADOR		REGISTRO
AERoclube de São Paulo		PRI
		OPERAÇÃO
		INSTRUÇÃO

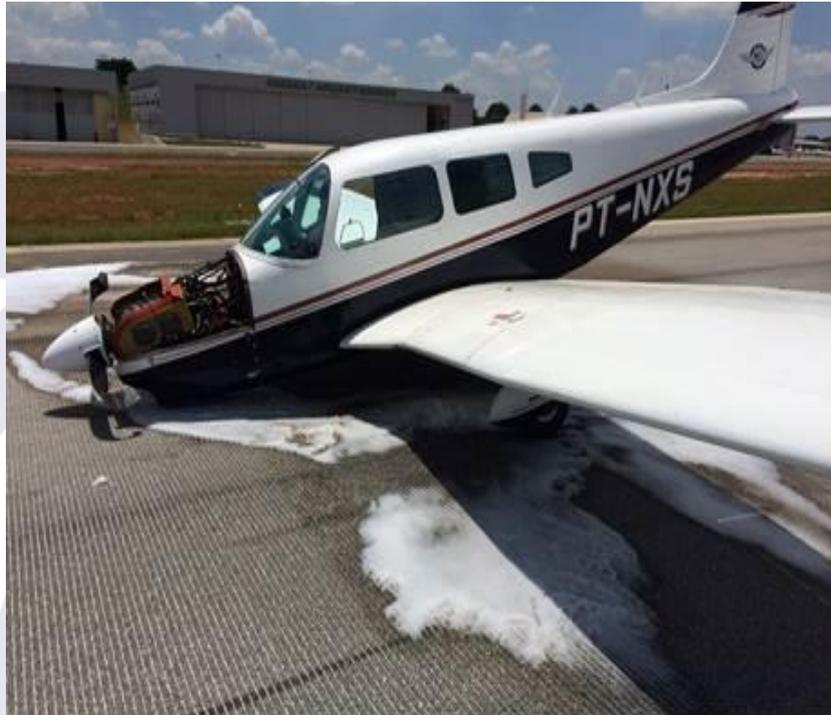
Durante o pouso em SDCO, após cruzar a cabeceira da pista em uso, a aeronave tocou bruscamente no solo, vindo a colapsar a perna do trem de pouso do nariz. Como consequência, houve danos nas pás da hélice e parada brusca de motor.

Figura 1 - Aeronave após a ocorrência.

A aeronave teve danos substanciais. O tripulante saiu ileso.

Divulgar os ensinamentos colhidos na presente investigação aos Centros de Instrução de Aviação Civil, com a finalidade de alertar os instrutores e alunos sobre a importância do treinamento e da adequada análise das condições meteorológicas e dos conhecimentos adquiridos no curso específico de cada aeronave.
