COMANDO DA AERONÁUTICA
CENTRO DE INVESTIGAÇÃO E PREVENÇÃO DE
ACIDENTES AERONÁUTICOS

RELATÓRIO FINAL
IG-138/CENIPA/2019

OCORRÊNCIA:	INCIDENTE GRAVE
AERONAVE:	PT-OGH
MODELO:	208
DATA:	18OUT2019

O presente Relatório Final refere-se ao incidente grave com a aeronave PT-OGH, modelo 208, ocorrido em 18OUT2019, classificado como “[SCF-PP] Falha ou mau funcionamento do motor e [RE] Excursão de Pista”.

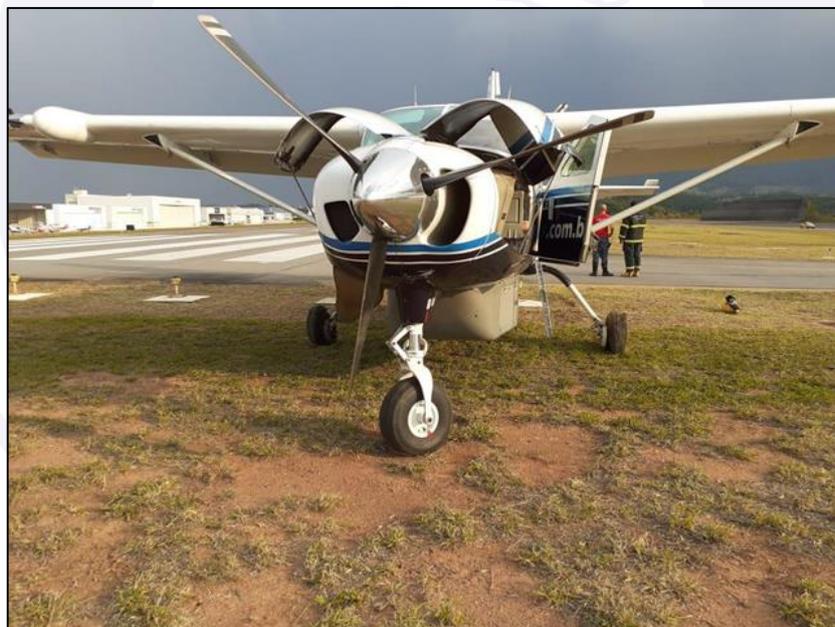
Figura 1 - Imagem da aeronave após a parada total.

No decorrer do pouso, houve o estouro dos dois pneus das rodas do trem de pouso principal. O avião ultrapassou o limite longitudinal da pista e parou a cerca de 10 m da cabeceira.

A aeronave teve danos leves.

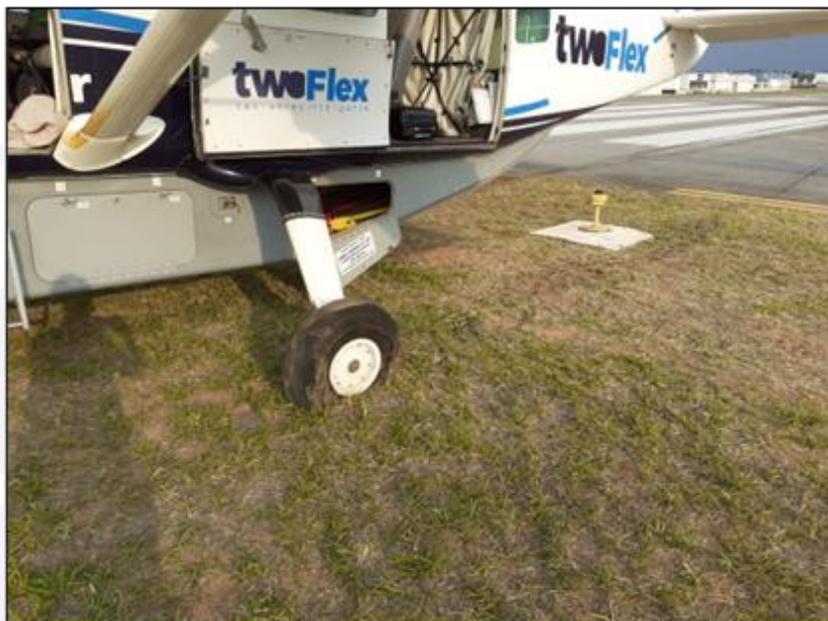
A aeronave teve danos leves restritos ao conjunto das rodas e pneus do trem de pouso principal e ao motor (Figura 2).

Figura 2 - Imagem da lateral esquerda da aeronave. É possível observar o dano no conjunto da roda e pneu, bem como a posição final da aeronave após o limite da pista.

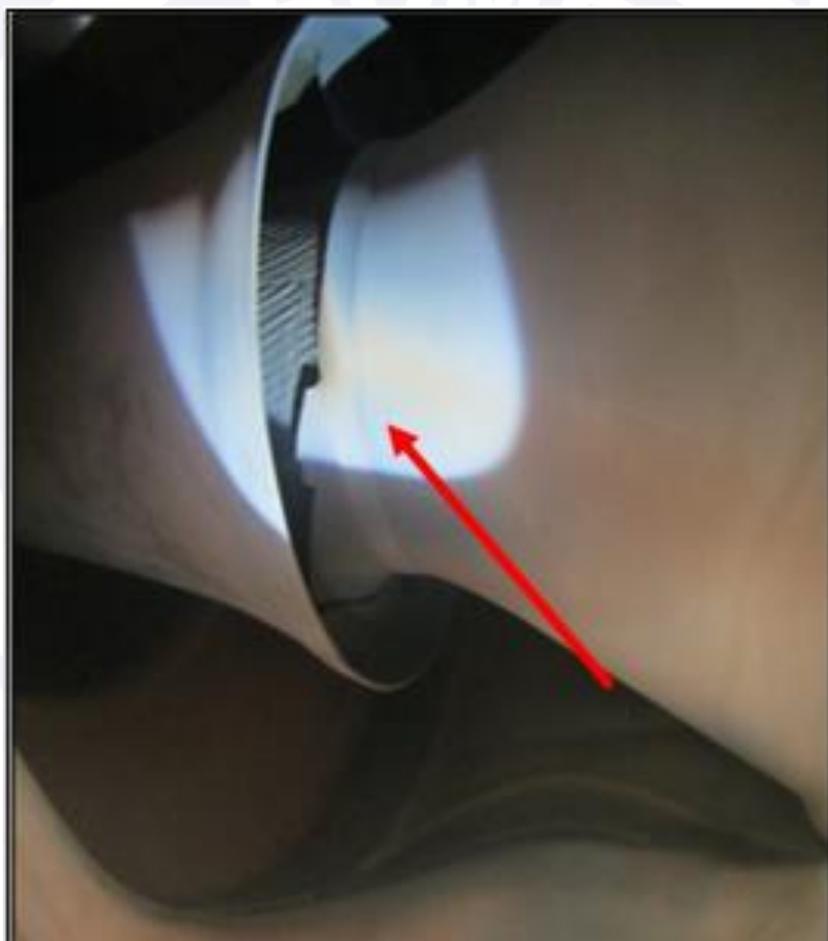
Durante os exames preliminares, realizados na OM Two Táxi Aéreo Ltda., o escapamento do motor foi removido para que se pudesse visualizar a parte interna do motor. De imediato, observou-se uma grande área danificada, com material faltando na parte interna do *Exhaust Duct*, na região em que ele recebia os gases oriundos da turbina de potência (PT *Disk*) e os defletia em direção ao escape (Figuras 6, 7 e 8).

Figura 6 - Imagem do *Exhaust Duct*. A seta indica a região danificada.

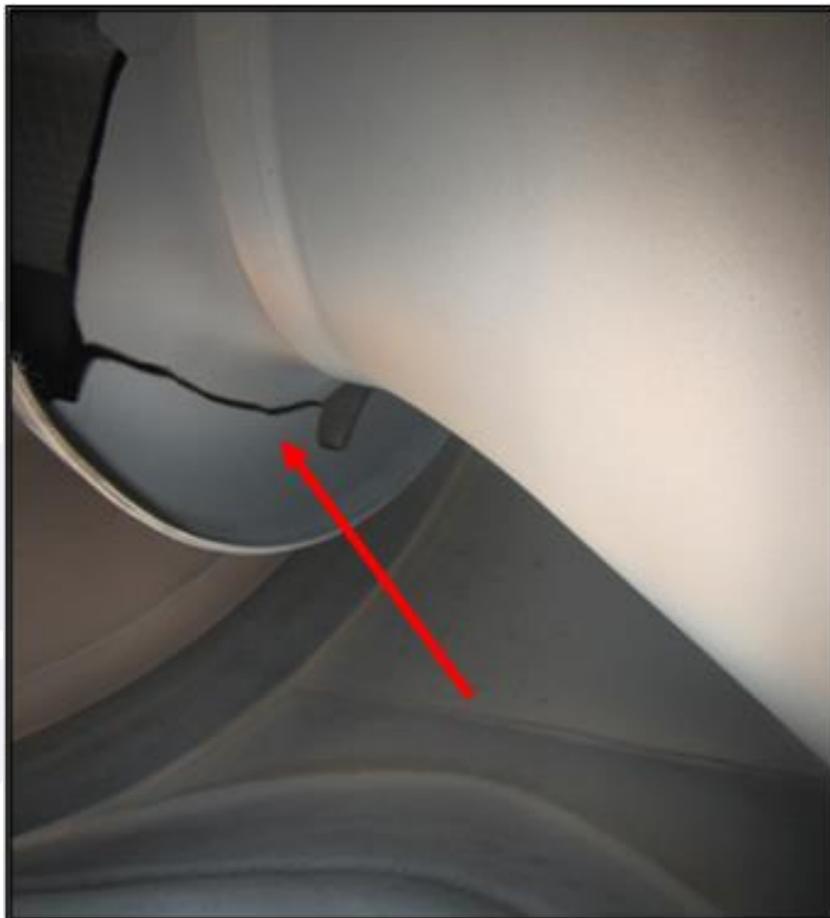
Figura 7 - Imagem aproximada do interior do *Exhaust Duct*. A seta indica a região danificada.

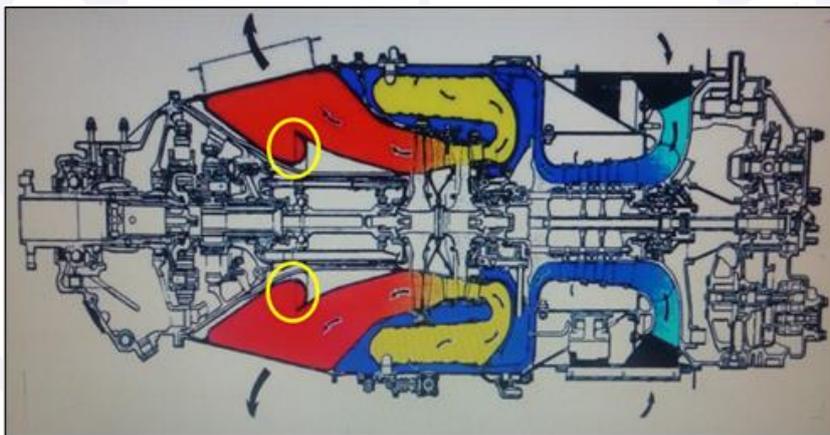
Figura 8 - Diagrama esquemático do fluxo de ar no motor. O destaque com círculo amarelo mostra a região da fratura.

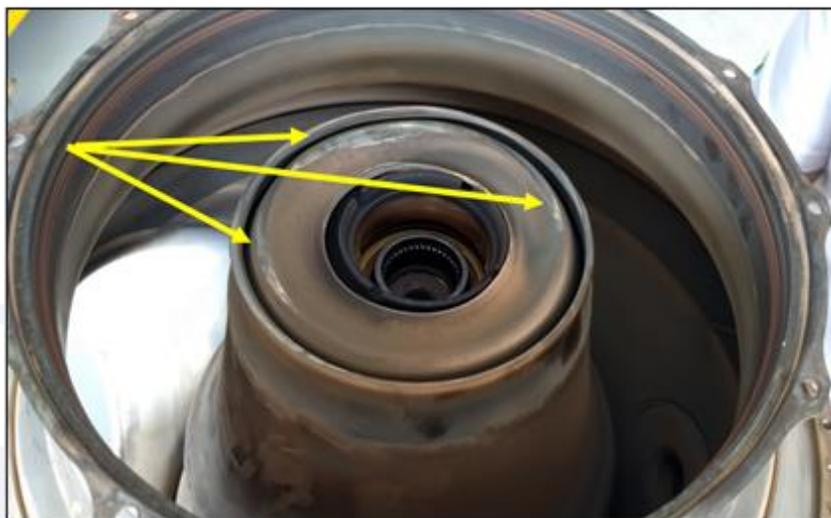
Com o acesso obtido depois da abertura do propulsor, foi possível observar marcas de roçamento (atrito) na parte traseira do *Exhaust Duct* (Figura 9).

Figura 9 - Parte traseira do *Exhaust Duct* com marcas de atrito/roçamento, sinalizadas com as setas amarelas.

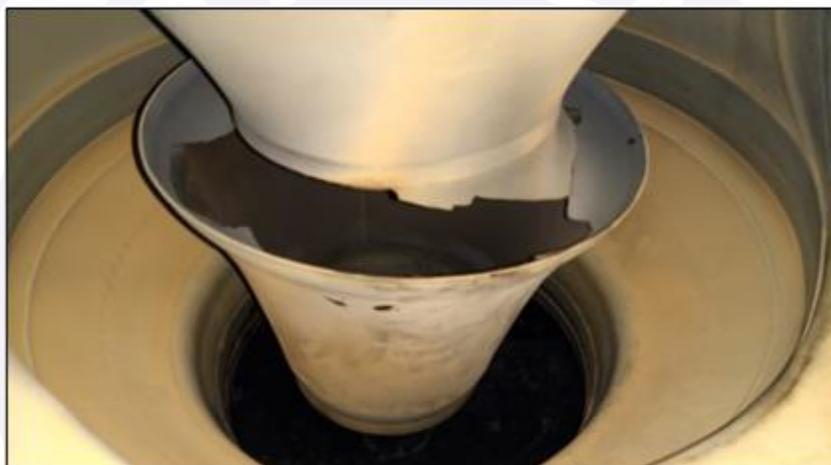
Após a separação do *Exhaust Duct* da *Gearbox*, constatou-se que havia ocorrido perda de material da sua estrutura (Figura 10).

Figura 10 - Dano interno com perda de material no *Exhaust Duct*.

- l) durante os exames do *Exhaust Duct*, observou-se uma grande área danificada, com material faltando na sua parte interna;
- m) o exame metalográfico das superfícies interna e externa da região da fratura no *Exhaust Duct* mostrou que elas apresentavam *pites* de corrosão;

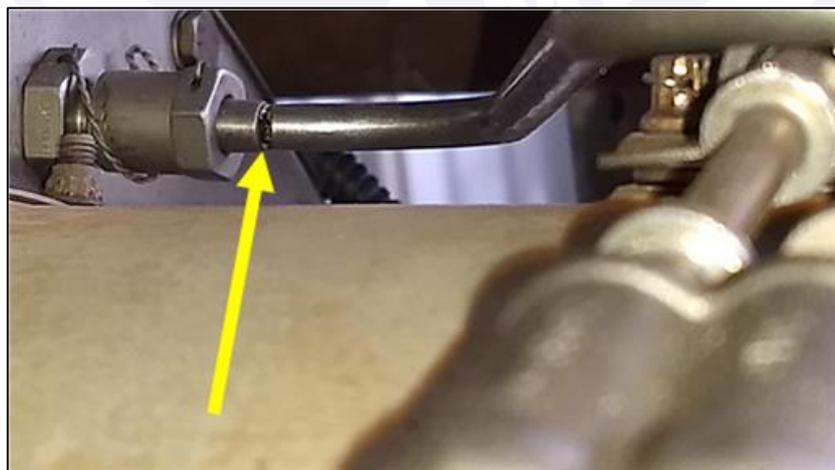
Durante a inspeção visual nas partes externas do motor, foi observado que o terminal da tubulação de Py encontrava-se danificado (Figura 11).

Figura 11 - Imagem da tubulação de Py. A seta amarela indica a parte danificada.

Essa tubulação era fixada à estrutura do motor, na altura da separação entre a *Gas Generator Case* e o *Exhaust Duct*.

A função da pressão PY é modular o fluxo de combustível de acordo com a potência solicitada. Uma perda de pressão Py, como por exemplo em um caso de vazamento no tubo Py, resultará em uma redução do fluxo de combustível, levando a uma perda de potência do motor. Sem a pressão Py, a única maneira de modular o fluxo de combustível seria por meio da manete de potência de emergência (EPL).

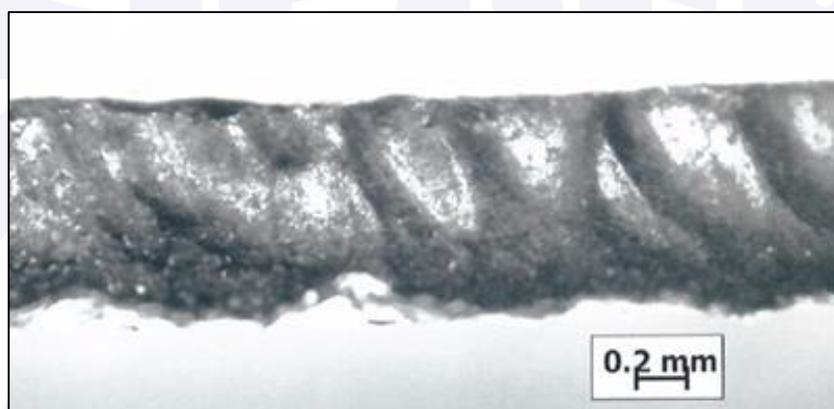
As análises visual e por estereoscopia do *Exhaust Duct* indicaram que ocorreu erosão na superfície da fratura em decorrência do fluxo de ar quente oriundo do processo de combustão interna do motor (Figura 12).

Figura 12 - Superfície da fratura do *Exhaust Duct* ondulada, indicando erosão por gases quentes.

No que concerne ao *Exhaust Duct*, o exame laboratorial concluiu que a fratura foi facilitada pela presença de corrosão a quente. Não foi possível determinar o mecanismo de falha devido à erosão da superfície de fratura ocasionada pelo fluxo de gases quentes oriundos do processo de combustão interna do motor.

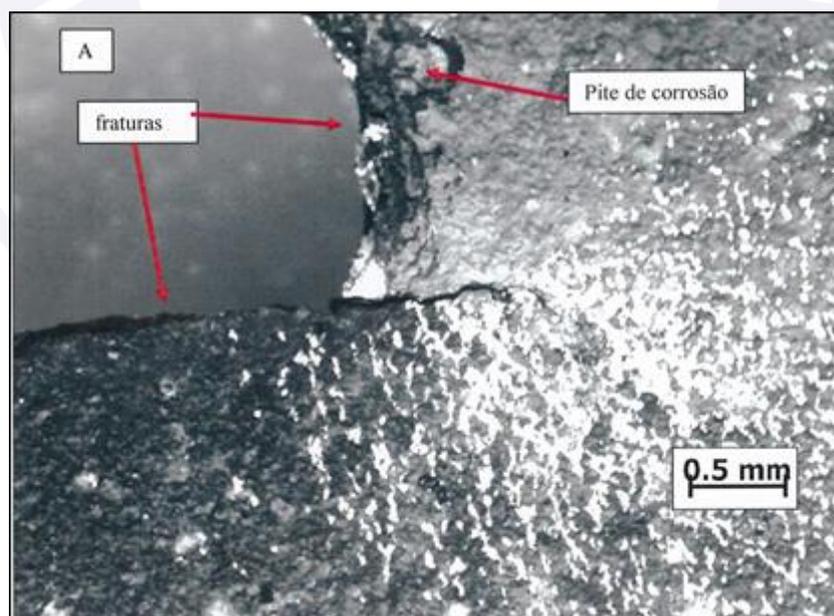
O exame metalográfico das superfícies interna e externa da região da fratura também mostrou que elas apresentavam *pites* de corrosão. (Figura 13).

Figura 13 - Fotoestereoscopia da região das fraturas mostrando a existência de *pites* de corrosão.

combustão interna do motor, a presença de corrosão superficial na região das fraturas sugeriu a possibilidade de que a degradação do material desse componente já estivesse em curso na data da realização da inspeção de 450 FH, em 12ABR2019, e que esse processo culminou com a fratura desse equipamento.

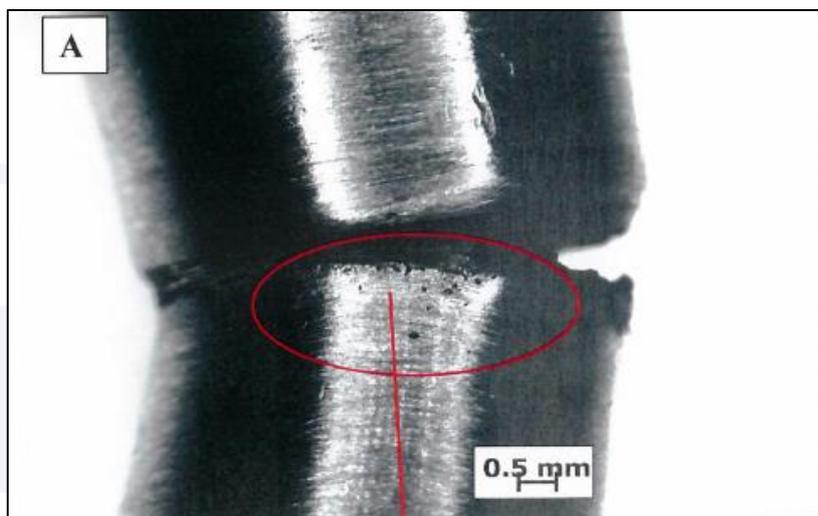
A análise da tubulação de Py apontou que havia corrosão generalizada em sua superfície interna, próximo à fratura, corrosão intergranular e *pites* na região da fratura (Figuras 14, 15, e 16).

Figura 14 - Imagem da fratura do Tubo de Py mostrando os *pites* de corrosão.

Com base nos resultados das análises conduzidas, concluiu-se que o tubo de Py apresentou fratura iniciada em *pites* de corrosão.

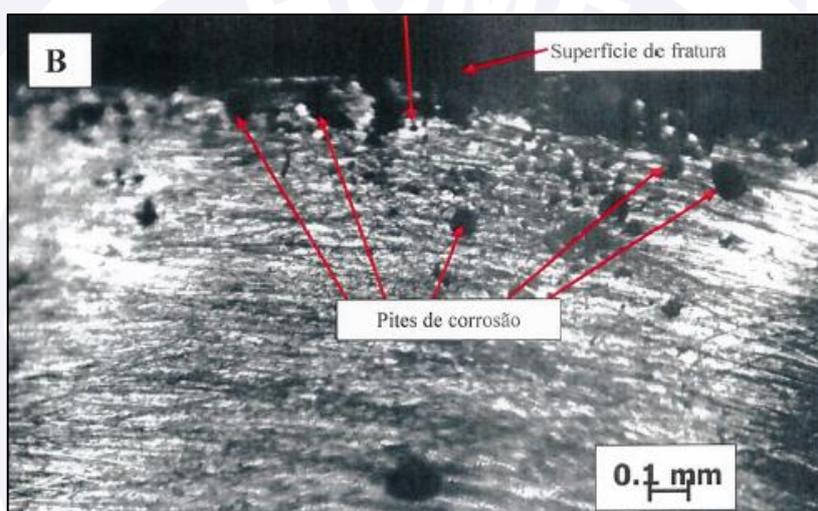
Figura 15 - Imagem aproximada da fratura do Tubo de Py mostrando os *pites* de corrosão.

Sobre a falha do tubo de Py, tendo em vista a conclusão da análise em laboratório de que a fratura teve início em *pites* de corrosão, concluiu-se que esse processo fragilizou o material e facilitou a sua ruptura diante da vibração anormal ocorrida após a falha do *Exhaust Duct*.

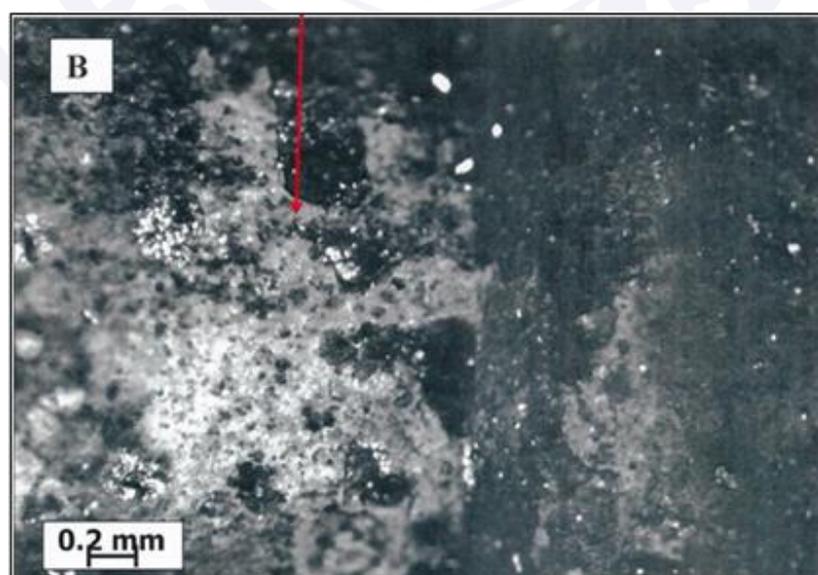
Figura 16 - Imagem da parte interna do Tubo de Py mostrando a corrosão generalizada.

Ainda assim, considerando o quadro de corrosão generalizada observado, é possível que a degradação do material já estivesse em andamento na data da realização das últimas inspeções do motor (07OUT2019), onze dias antes do incidente em tela.

Considerando o quadro de corrosão generalizada observado durante os exames realizados no tubo de Py, é possível que a degradação do material já estivesse em andamento na data da realização das últimas inspeções do motor (07OUT2019), onze dias antes do incidente em tela.

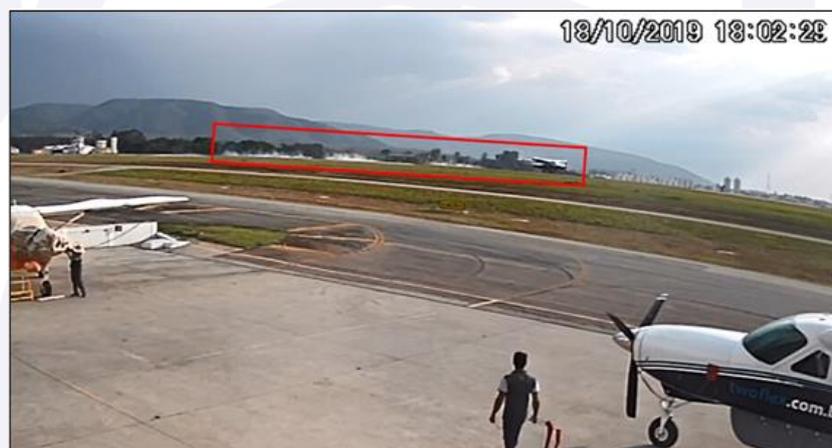
Durante a frenagem, os pneus dos trens de pouso principais estouraram (Figuras 18 e 19).

Figura 19 - Imagem mostrando a fumaça produzida pelo travamento das rodas dos trens de pouso principais.
