COMANDO DA AERONÁUTICA
CENTRO DE INVESTIGAÇÃO E PREVENÇÃO DE
ACIDENTES AERONÁUTICOS

RELATÓRIO FINAL
A-018/CENIPA/2013

OCORRÊNCIA:	ACIDENTE
AERONAVE:	PT-OGL
MODELO:	208
DATA:	25JAN2013

O presente Relatório Final refere-se ao acidente com a aeronave PT-OGL, modelo 208, ocorrido em 25JAN2013, classificado como “[USOS] Pouso aquém/além da pista | Pouso antes da pista.”

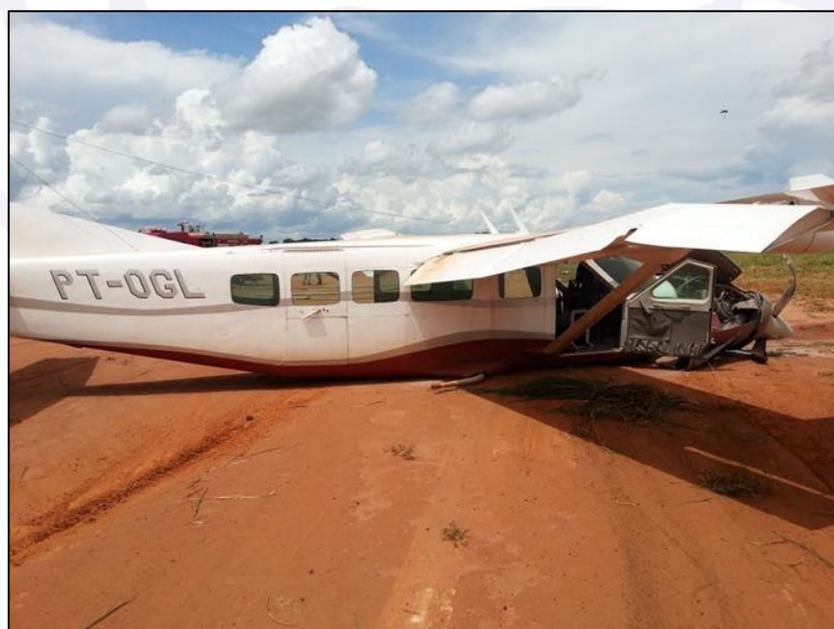
O trem de pouso, do tipo fixo, quebrou no impacto contra o barranco (Figura 1).

Figura 1 - Vista geral da aeronave, com os danos na hélice, nos flapes e no trem de pouso.

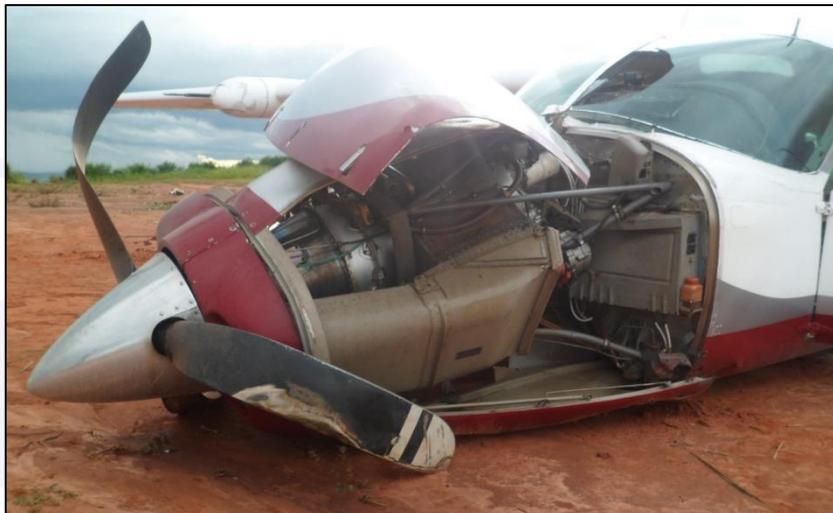
As duas portas de acesso ao motor foram arrancadas da sua posição original. A carenagem do radar meteorológico foi quebrada, bem como parte do para-brisa esquerdo. (Figura 2).

Figura 2 - Danos na hélice, no motor e no para-brisa esquerdo.

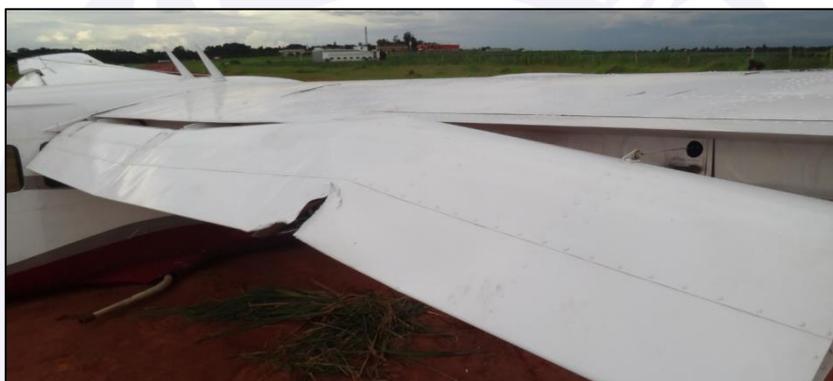
Os flapes se encontravam baixados e sofreram amassamentos (Figura 3).

Figura 3 - Danos aos flapes.

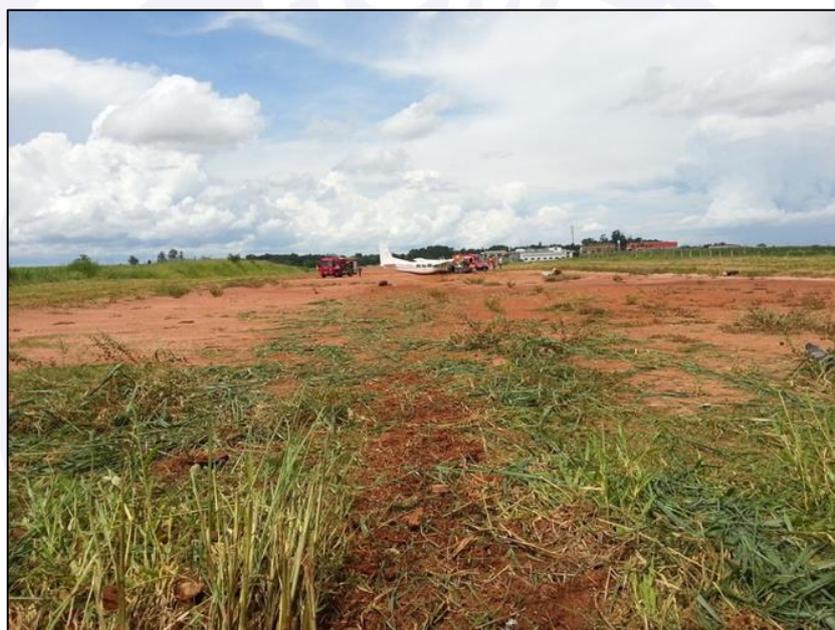
Após o impacto, a aeronave se arrastou pela pista, na mesma direção do pouso, 78 metros à frente, girando aproximadamente 90° em relação ao eixo da pista para a direita, vindo a parar totalmente (Figura 4).

Figura 4 - Vista geral a partir da cabeceira 06.

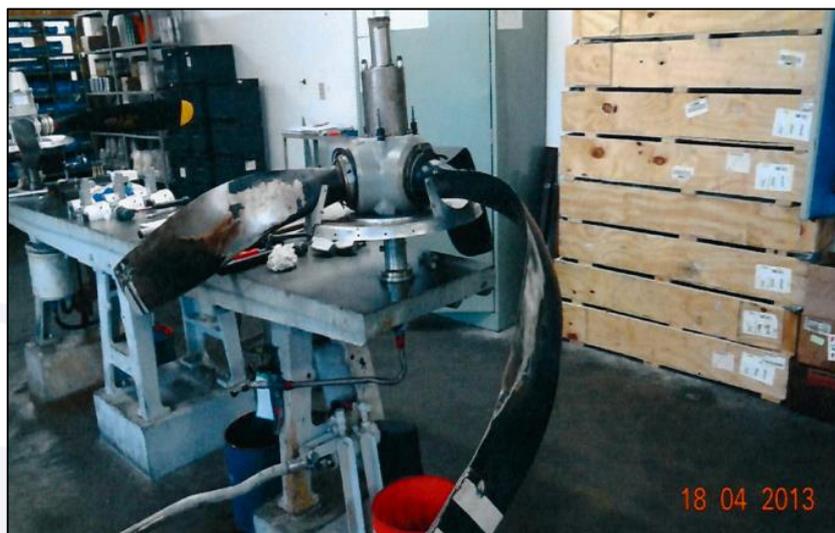
De acordo com os exames, a hélice do motor apresentava característica de que estava sem potência no instante em que a aeronave colidiu contra o solo. Duas pás estavam com dobramento próximo à raiz e indicavam que houve parada imediata provocada pelo peso da aeronave sobre elas (Figura 5).

Figura 5 - Vista geral da hélice.

Aliado a isso, os exames revelaram que a hélice apresentava característica de impacto sem potência no instante em que a aeronave colidiu contra o solo. Duas pás estavam com dobramento próximo à raiz e indicavam que a parada imediata foi provocada pelo peso da aeronave sobre elas.

A hélice em passo reverso apresenta um valor negativo e produz uma tração negativa, que usa a potência do motor. Caso isso efetivamente houvesse sucedido, as evidências indicariam uma característica de danos às pás da hélice distinta daquelas constatadas no decorrer da investigação.
