COMANDO DA AERONÁUTICA
CENTRO DE INVESTIGAÇÃO E PREVENÇÃO DE
ACIDENTES AERONÁUTICOS

RELATÓRIO FINAL SIMPLIFICADO

DADOS DA OCORRÊNCIA								
DATA - HORA		INVESTIGAÇÃO		SUMA Nº				
02MAR2021 - 15:05 (UTC)		SERIPA IV		A-032/CENIPA/2021				
CLASSIFICAÇÃO		TIPO(S)		SUBTIPO(S)				
ACIDENTE		[LOC-I] PERDA DE CONTROLE EM VOO [RE] EXCURSÃO DE PISTA		NIL				
LOCALIDADE		MUNICÍPIO		UF	COORDENADAS			
AERÓDROMO DE ARARAS (SDAA)		ARARAS		SP	22°20'13"S	047°21'30"W		
DADOS DA AERONAVE								
MATRÍCULA		FABRICANTE		MODELO				
PT-OIW		CESSNA AIRCRAFT		182Q				
OPERADOR			REGISTRO		OPERAÇÃO			
INTERZILIO CONSULTORIA EM AGRONEGOCIO EIRELI			TPP		PRIVADA			
PESSOAS A BORDO / LESÕES / DANOS À AERONAVE								
A BORDO		LESÕES					DANOS À AERONAVE	
		Ileso	Leve	Grave	Fatal	Desconhecido		
Tripulantes	1	1	-	-	-	-	Nenhum	
Passageiros	1	1	-	-	-	-	Leve	
Total	2	2	-	-	-	-	X Substancial	
							Destruída	
Terceiros	-	-	-	-	-	-	Desconhecido

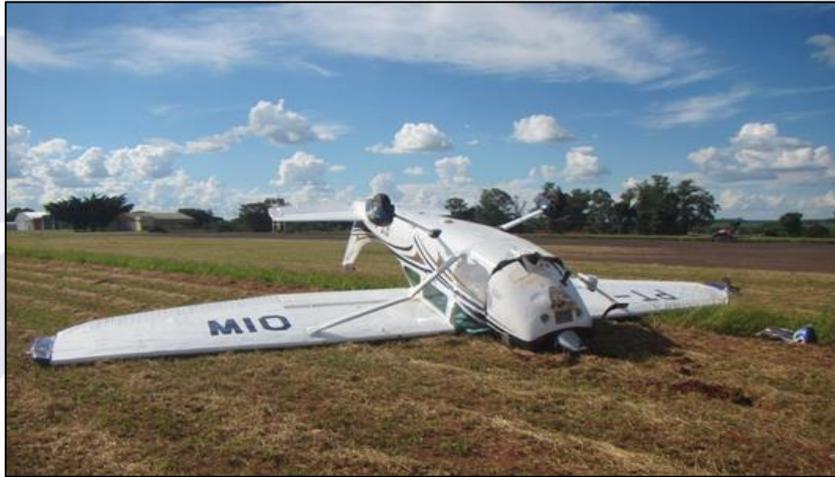
Durante a arremetida, ainda sobre a pista, a aeronave entrou em condição de estol, vindo a chocar-se contra o solo e terminando por capotar fora dos limites da pista.

Figura 1 - Vista da aeronave em sua posição final após a ocorrência.

A aeronave teve danos substanciais. O tripulante e o passageiro saíram ilesos.

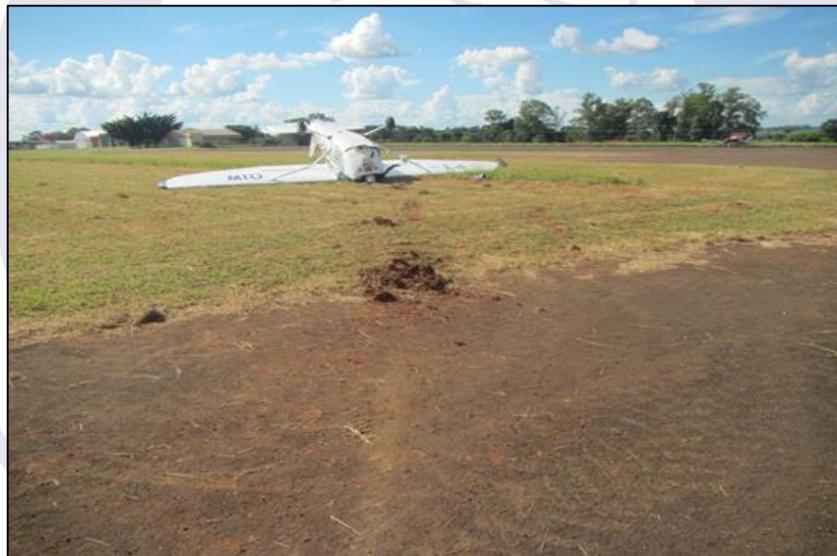
Em seguida, houve a colisão da asa direita e a quebra do Trem de Pouso Auxiliar (TPA). Após o choque do *spinner* da hélice contra o solo, já próximo à área gramada em uma das interseções da pista (Figura 2), a aeronave capotou.

Figura 2 - Marcas deixadas pelo *spinner* no solo após a quebra do TPA.

Em seguida, o *spinner* da hélice atingiu o início da área gramada de uma das *taxiways* e se tornou o ponto de apoio para o capotamento da aeronave.

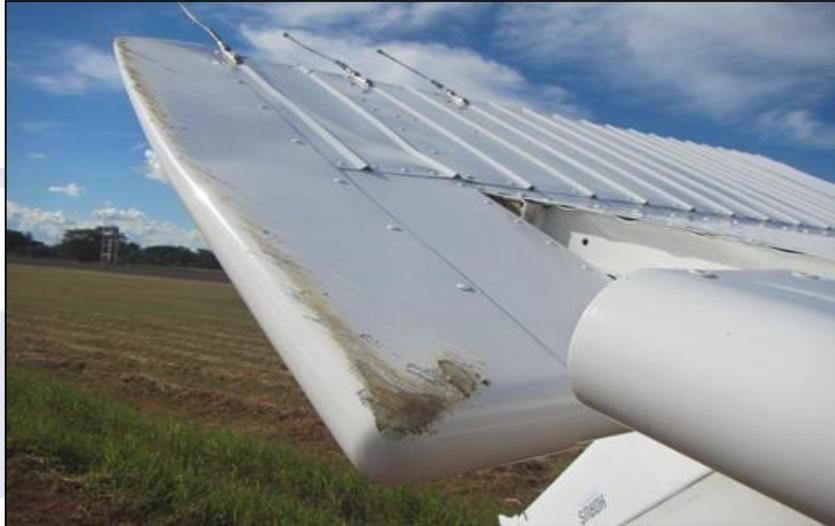
Como o avião já estava muito próximo ao solo, não houve tempo para que o motor desenvolvesse a potência necessária para a sua sustentação, razão pela qual a aeronave efetuou o primeiro toque com grande energia.

Marcas no profundor da aeronave (Figura 3) indicaram a tentativa de uma arremetida sobre a pista, com velocidade insuficiente para realizá-la.

Figura 3 - Marcas do choque do profundor contra o solo.
