**COMANDO DA AERONÁUTICA**  
**CENTRO DE INVESTIGAÇÃO E PREVENÇÃO DE**  
**ACIDENTES AERONÁUTICOS**

**RELATÓRIO FINAL**  
**IG-127/CENIPA/2020**

**PR-MYW/PT-OLF**

**A320-214/PA-31T1**

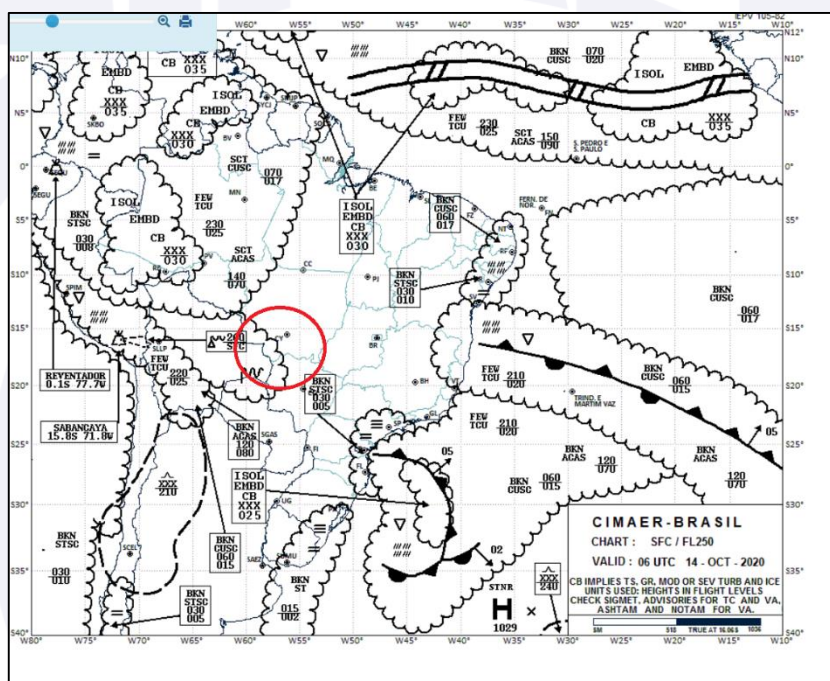
A *Significant Weather Chart* (SIGWX - carta de tempo significativo), válida às 06h00min (UTC), previa a presença de poucas nuvens TCU com base a 7.000 ft e topo no FL140, a noroeste do Estado do Mato Grosso.

Figura 1 - Carta SIGWX válida às 06h00min (UTC). No destaque em vermelho, a região em que ocorreu o incidente.

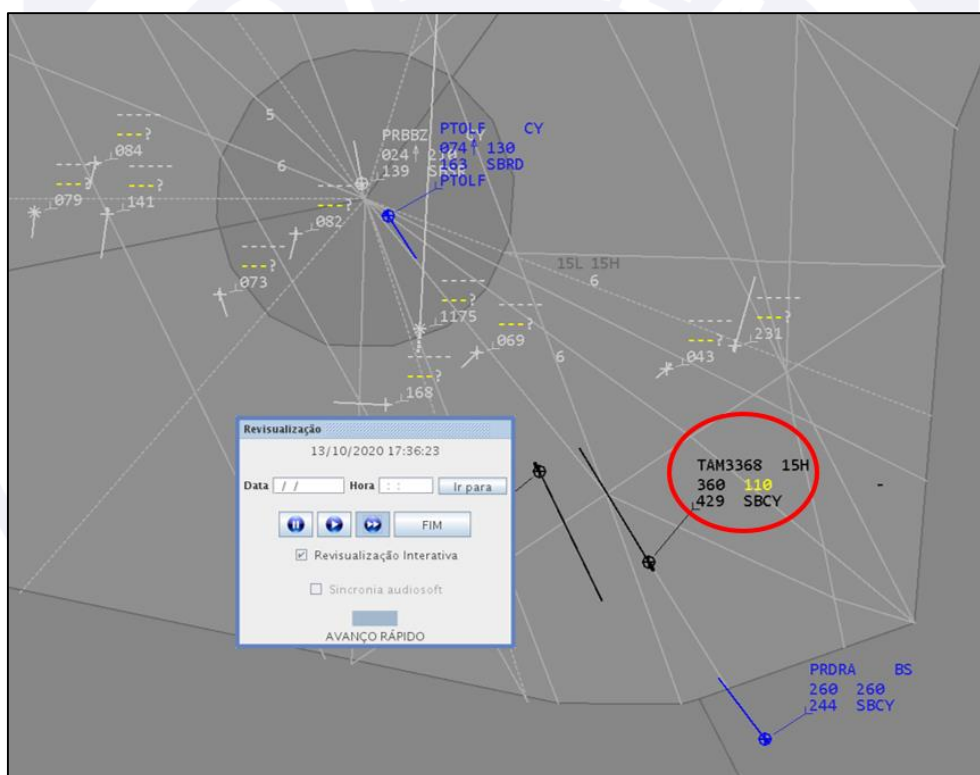
Às 17h35min50s (UTC), o PR-MYW (TAM 3368) solicitou início de descida ao ACC-AZ e foi autorizado a descer até o FL110 (Figura 2).

Figura 2 - Em destaque, o PR-MYW (TAM 3368) no FL360, com nível de descida ajustado para o FL110 (em amarelo).

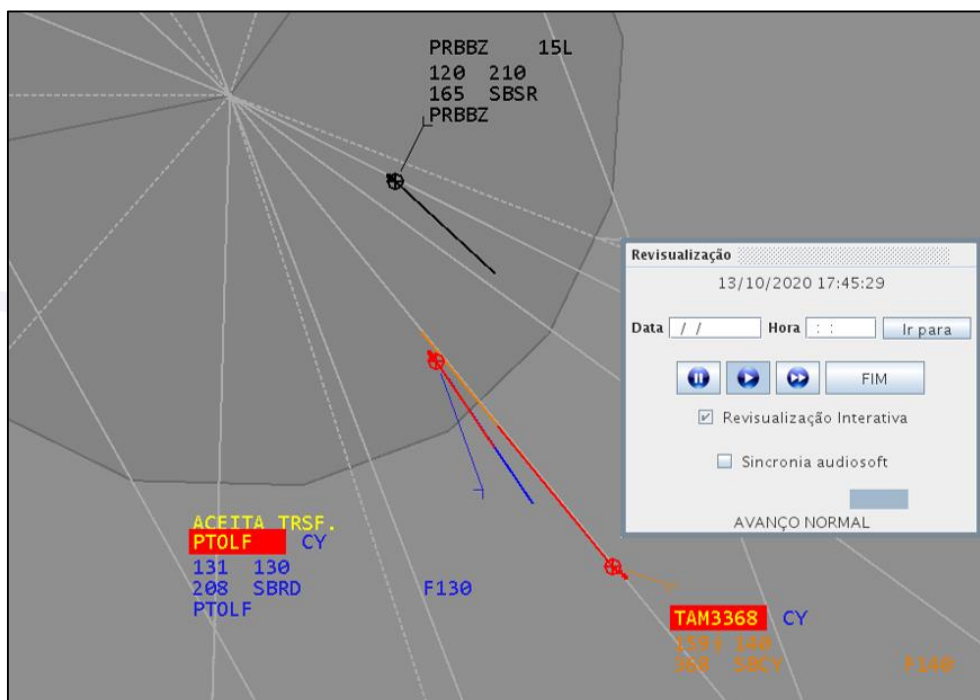
Às 17h46min06s (UTC), o PR-MYW (TAM 3368) acionou a identificação, por solicitação do APP-CY, passando o FL150, em descida, voando direto para a posição CY001 do procedimento de aproximação por instrumentos ILS X RWY35, em rumo convergente com o PT-OLF (Figura 3).

Figura 3 - Aeronaves em rotas convergentes, distantes aproximadamente 26 NM.

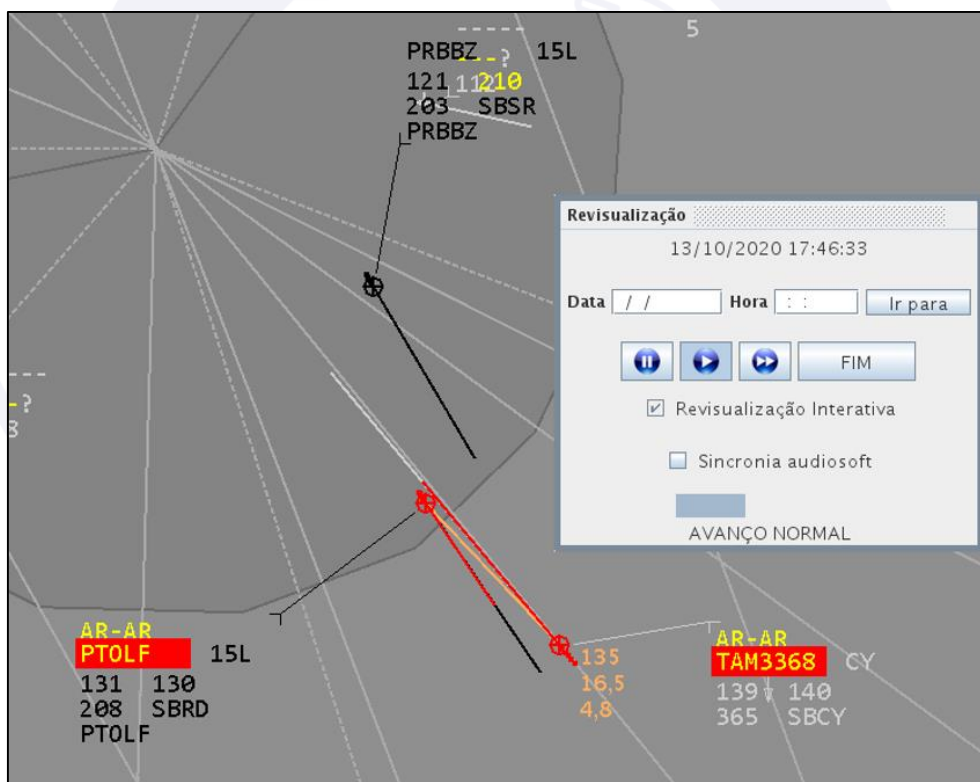
Às 17h46min33s (UTC), o PR-MYW (TAM 3368) passou o FL140 em descida, a 16 NM do PT-OLF (Figura 4).

Figura 4 - PR-MYW (TAM 3368) passando o FL140 em descida.

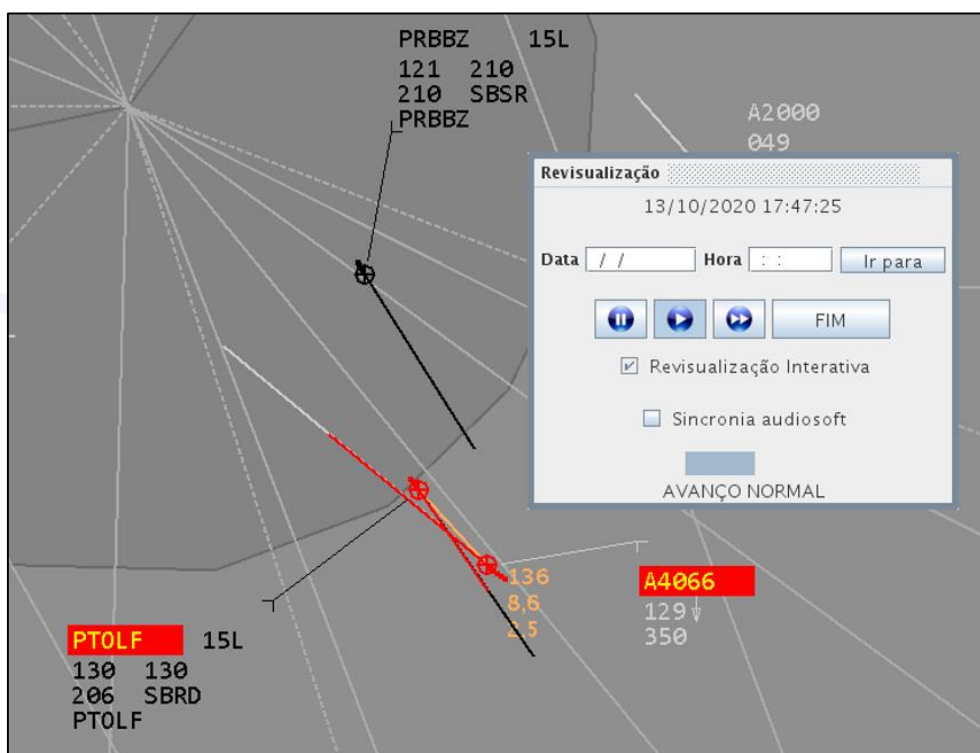
Às 17h47min22s (UTC), durante a descida do PR-MYW, que estava a, aproximadamente, 2 NM do PT-OLF, com rumo oposto, o ASST APP-CY identificou que o tráfego estava autorizado para o FL060, solicitou ao controlador do APP-CY que restringisse o PR-MYW ao FL130 e informou que o PR-BBZ estava mantendo o FL120 (Figura 5).

Figura 5 - PR-MYW (TAM 3368) passando o FL130, a aproximadamente 2NM, com rumo oposto ao PT-OLF.

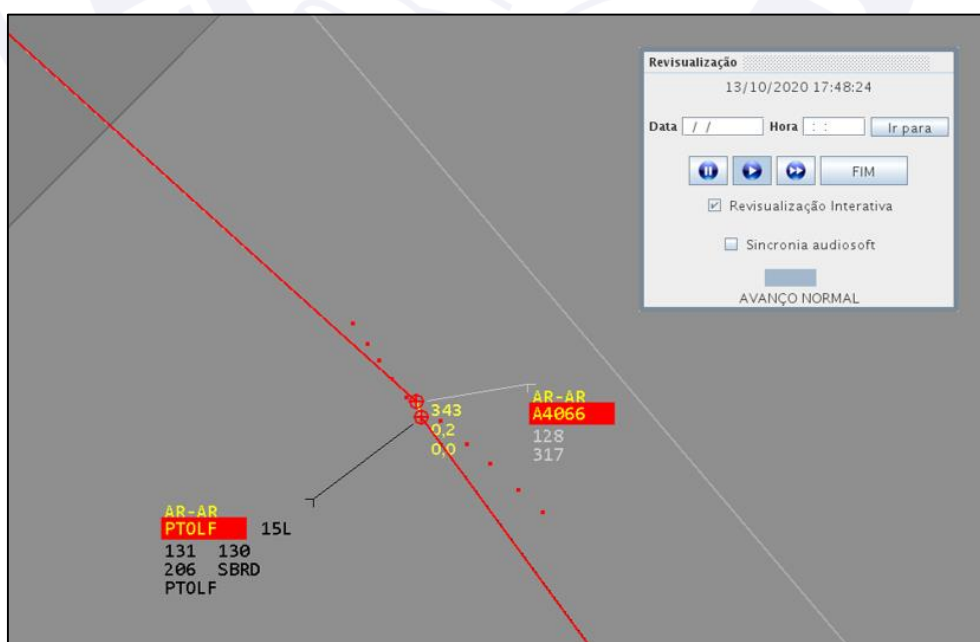
O cruzamento abaixo dos mínimos de segurança estabelecidos ocorreu às 17h48min24s (UTC). Dados radar apontaram um cruzamento a 100 ft e 0,2 NM, no Espaço Aéreo ATS Classe G, do ACC-AZ, a 0,8 NM do limite da Terminal Cuiabá. (Figura 6).

Figura 6 - Alerta AR-AR no sistema SAGITÁRIO e distanciamento de 100 ft e 0,2 NM entre as aeronaves PT-OLF e PR-MYW (TAM 3368), às 17h48min24s (UTC).
