COMANDO DA AERONÁUTICA
CENTRO DE INVESTIGAÇÃO E PREVENÇÃO DE
ACIDENTES AERONÁUTICOS

RELATÓRIO FINAL SIMPLIFICADO

DADOS DA OCORRÊNCIA								
DATA - HORA		INVESTIGAÇÃO		SUMA N°				
30JAN2013 - 19:10 (UTC)		SERIPA III		IG-022/CENIPA/2013				
CLASSIFICAÇÃO		TIPO(S)		SUBTIPO(S)				
INCIDENTE GRAVE		[RE] EXCURSÃO DE PISTA		NIL				
LOCALIDADE		MUNICÍPIO		UF	COORDENADAS			
AERÓDROMO DE RESENDE (SDRS)		RESENDE		RJ	22°28'43"S	044°28'54"W		
DADOS DA AERONAVE								
MATRÍCULA		FABRICANTE		MODELO				
PT-OMU		CESSNA AIRCRAFT		650				
OPERADOR			REGISTRO		OPERAÇÃO			
TAM AVIAÇÃO EXECUTIVA E TAXI AEREO S.A.			TPX		TÁXI-AÉREO			
PESSOAS A BORDO / LESÕES / DANOS À AERONAVE								
A BORDO		LESÕES					DANOS À AERONAVE	
		Ileso	Leve	Grave	Fatal	Desconhecido		
Tripulantes	2	2	-	-	-	-	Nenhum	
Passageiros	3	3	-	-	-	-	X Leve	
Total	5	5	-	-	-	-	Substancial	
							Destruída	
Terceiros	-	-	-	-	-	-	Desconhecido

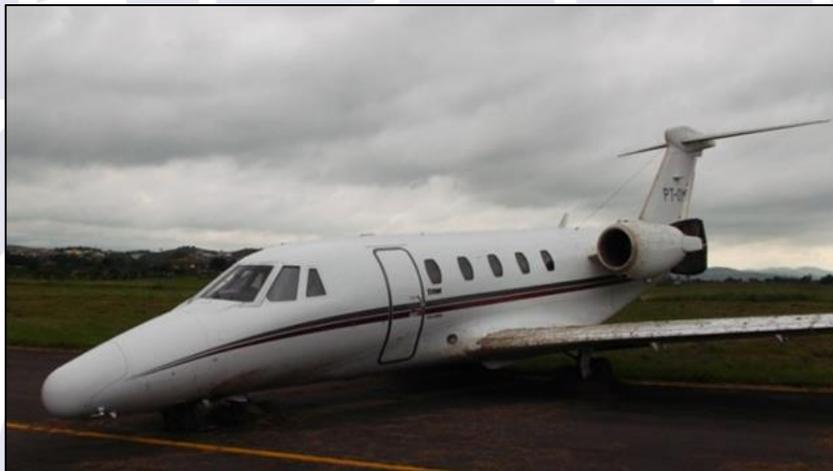
A aeronave atravessou cerca de 200 metros de grama até a sua parada sobre o asfalto, na *taxiway* de ingresso à pista.

A aeronave teve danos substanciais. Os dois tripulantes e os três passageiros saíram ilesos.

Figura 1 - Aeronave após a ocorrência.

Quando o PIC tentou utilizar os freios, a aeronave já havia ultrapassado os limites laterais da pista, cruzando parte da área gramada, vindo parar na *taxiway* de acesso à pista principal, próximo à cabeceira 26, onde o trem de pouso auxiliar acabou colapsando.

O fato de a aeronave já ter percorrido quase metade da pista para pouso antes do toque sugere que o PF pode ter sido mais enérgico na tentativa de colocar o trem auxiliar no solo, o que pode ter ocasionado danos a esse conjunto e dificultado o controle direcional da aeronave.

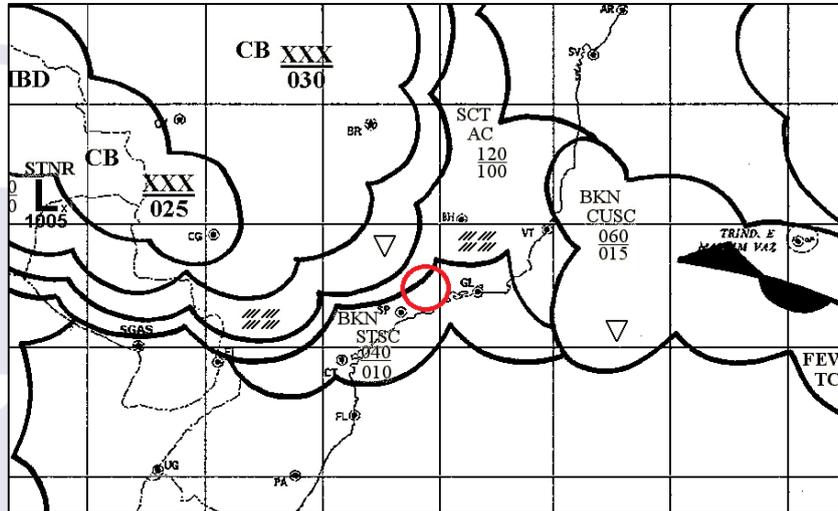
O Aeródromo de SDRS não possuía estação de informação meteorológica e a carta SIGWX atualizada para próximo do horário do pouso, do dia 30JAN2013, mostrava nebulosidade sobre a área de SDRS (Figura 2).

Figura 2 - Carta SIGWX de 30JAN2013.
