COMANDO DA AERONÁUTICA
CENTRO DE INVESTIGAÇÃO E PREVENÇÃO DE
ACIDENTES AERONÁUTICOS

RELATÓRIO FINAL SIMPLIFICADO

DADOS DA OCORRÊNCIA			
DATA - HORA	INVESTIGAÇÃO	SUMA N°	
23OUT2021 - 15:15 (UTC)	SERIPA IV	A-120/CENIPA/2021	
CLASSIFICAÇÃO	TIPO(S)		
ACIDENTE	[LOC-I] PERDA DE CONTROLE EM VOO		
LOCALIDADE	MUNICÍPIO	UF	COORDENADAS
AERÓDROMO FAZENDA SÃO LOURENÇO (SIFW)	CORUMBÁ	MS	17°43'09"S 056°59'51"W

DADOS DA AERONAVE		
MATRÍCULA	FABRICANTE	MODELO
PT-OPP	MAULE AIRCRAFT	MX-7-180
OPERADOR	REGISTRO	OPERAÇÃO
CENTER BOI COMÉRCIO E DISTRIBUIDORA DE CARNES LTDA.	TPP	PRIVADA

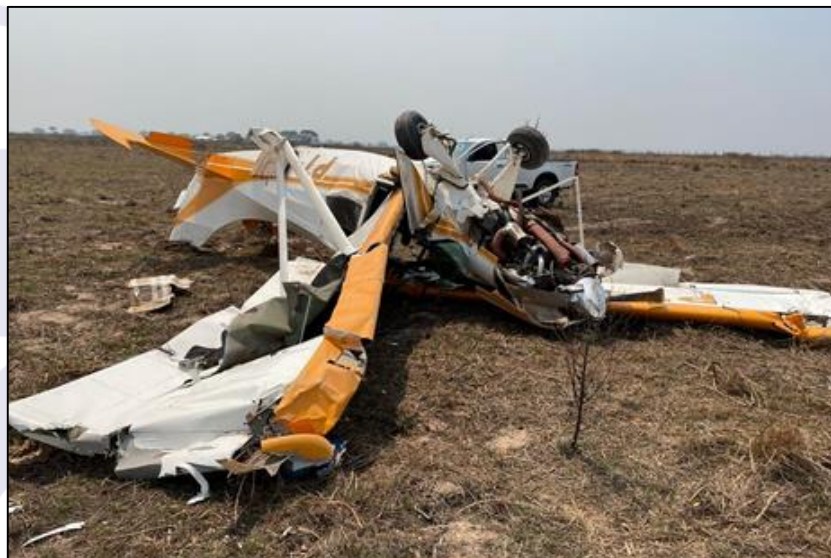
Figura 1 - Imagem da aeronave após a colisão contra o solo.

A aeronave teve danos substanciais. O piloto e o passageiro sofreram lesões leves.

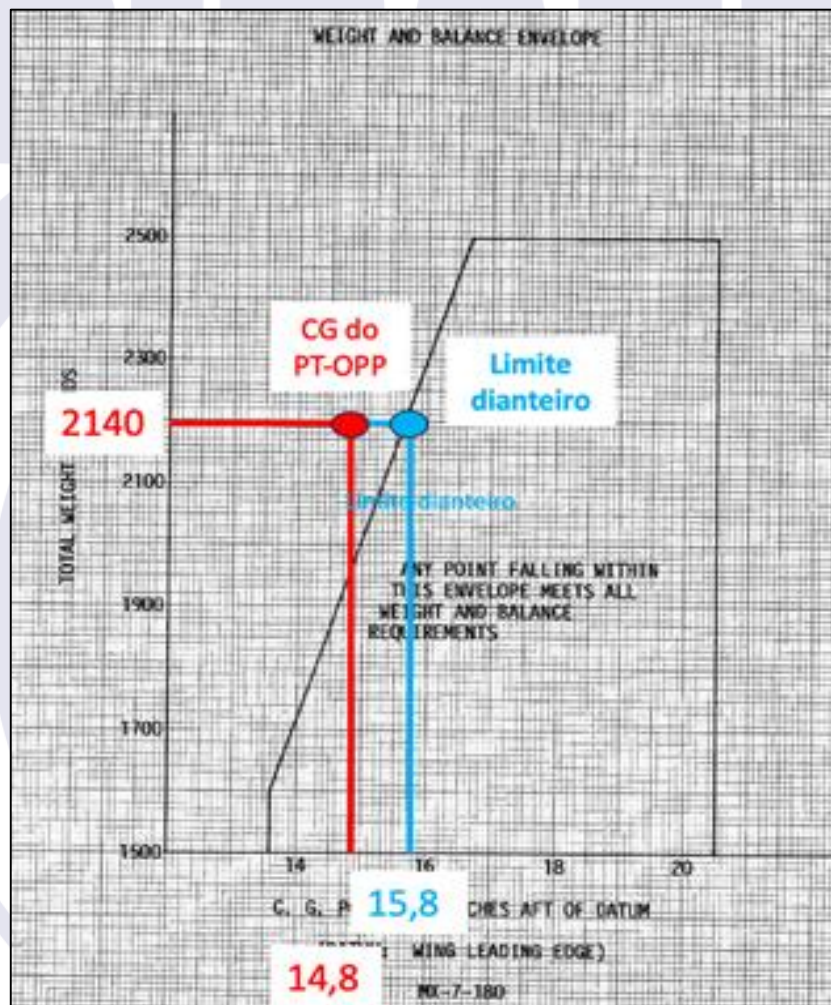
Com base nas informações fornecidas pelo tripulante, a aeronave encontrava-se dentro dos limites de peso, com cerca de 2.140 lb (970 kg). No entanto, ela estava com o Centro de Gravidade (CG) de +14,86, ou seja, fora do limite dianteiro que seria de +15,8 para o peso calculado, conforme demonstrado na Figura 2.

Figura 2 - Envelope de peso e balanceamento do PT-OPP. Obs: a linha azul demarca o limite dianteiro do PT-OPP para o peso de 2.140 lb. A linha vermelha indica o CG do PT-OPP no momento da ocorrência. Fonte: adaptado do *Airplane Flight Manual*

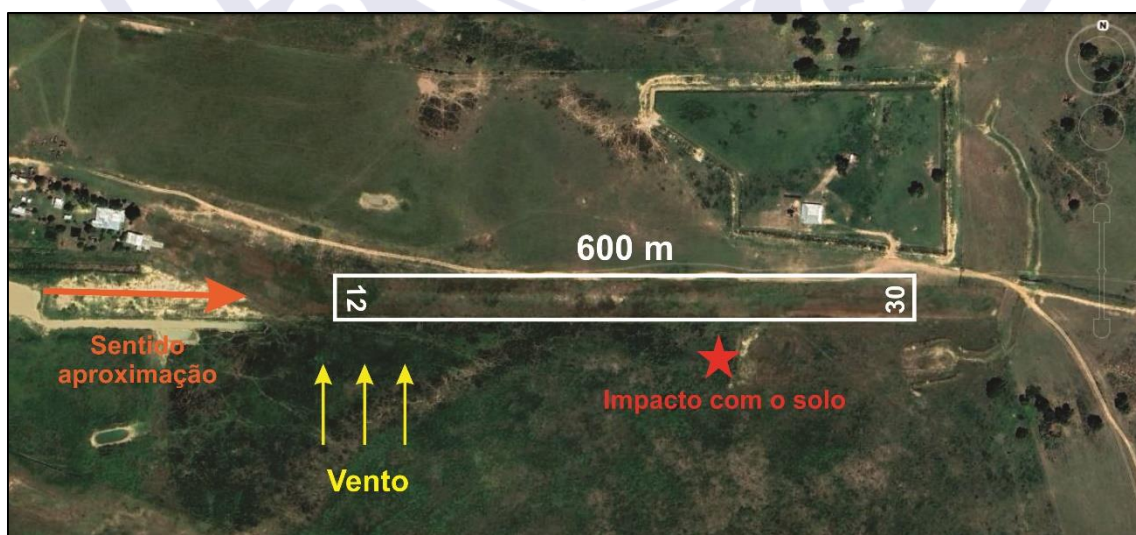
Após isso, a aeronave teria girado no sentido anti-horário no seu eixo longitudinal e colidiu contra o solo na lateral direita da pista (Figura 4).

Figura 4 - Imagem do croqui do acidente.
Fonte: adaptado do *Google Earth*.
