RELATÓRIO FINAL
A-063/CENIPA/2022

OCORRÊNCIA:	ACIDENTE
AERONAVE:	PT-OQR
MODELO:	208
DATA:	11MAI2022

O presente Relatório Final refere-se ao acidente com a aeronave PT-OQR, modelo 208, ocorrido em 11MAIO2022, tipificado como “[SCF-PP] Falha ou mau funcionamento do motor”.

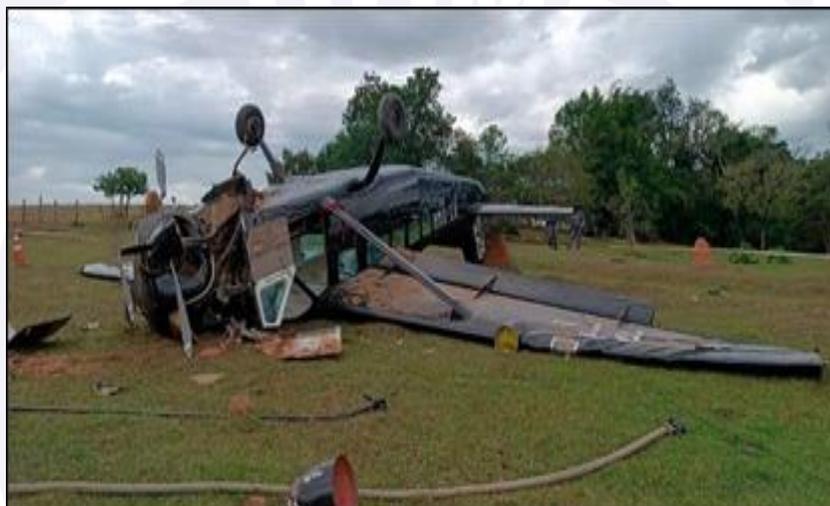
Durante o pouso, a aeronave colidiu contra um talude e uma cerca, vindo a capotar.

Figura 1 - Aeronave logo após a ocorrência.

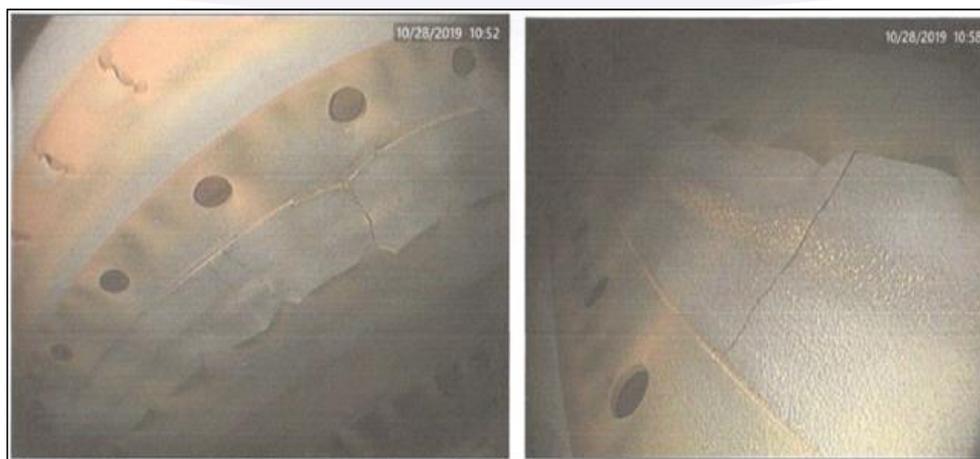
Figura 2 - Imagem boroscópica da *outer liner* da câmara de combustão do motor em 28OUT2019.

Em 2019, 947 horas de voo após a boroscopia realizada em 2017, foi constatada a presença de trincas na *inner liner* e, novamente, na *outer liner* da câmara de combustão do motor, sendo realizadas as suas trocas.

- em 17DEZ2019, com TSN de 3.017 horas e 36 minutos de voo, foi executada a troca da *inner line* e *outer liner* da câmara de combustão do motor;
- em 23MAR2020, com TSN de 3.092 horas e 18 minutos de voo, o motor da aeronave foi removido e enviado para a empresa *Pratt & Whitney Canada* do Brasil, para inspeção, sendo realizado reparo na estatora do compressor, bem como teste em banco de provas;
- em 18JUN2021, com TSN de 3.218 horas e 36 minutos de voo, foi realizada uma boroscopia no motor, na OM CONAL AVIONICS, ocasião em que foi verificada a presença de trincas na câmara de combustão, bem como marcas de queimadura, erosão e perda de material em algumas estadoras (Figura 4). Não foi fornecido à Comissão de Investigação o laudo da boroscopia realizado à época, assim como o laudo não foi inserido nas cadernetas da aeronave;

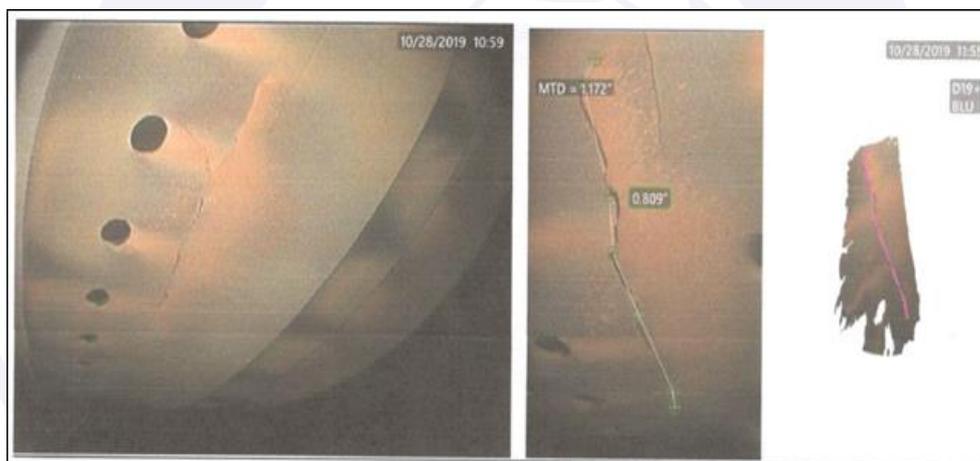
Figura 3 - Imagem boroscópica da *inner liner* da câmara de combustão do motor em 28OUT2019.

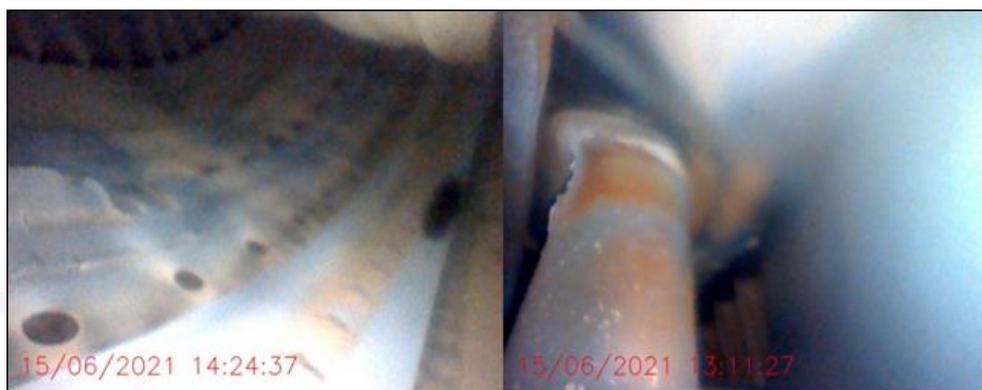
Figura 4 - Marcas de trinca na câmara de combustão e marcas de queimadura, erosão e perda de material em uma *blade* estatora do motor.

Em 2020, foi realizado reparo na estatora do compressor e em 2021 pôde-se verificar novamente presença de trincas na câmara de combustão do motor, bem como marcas de queimadura, erosão e perda de material em algumas estatoras.

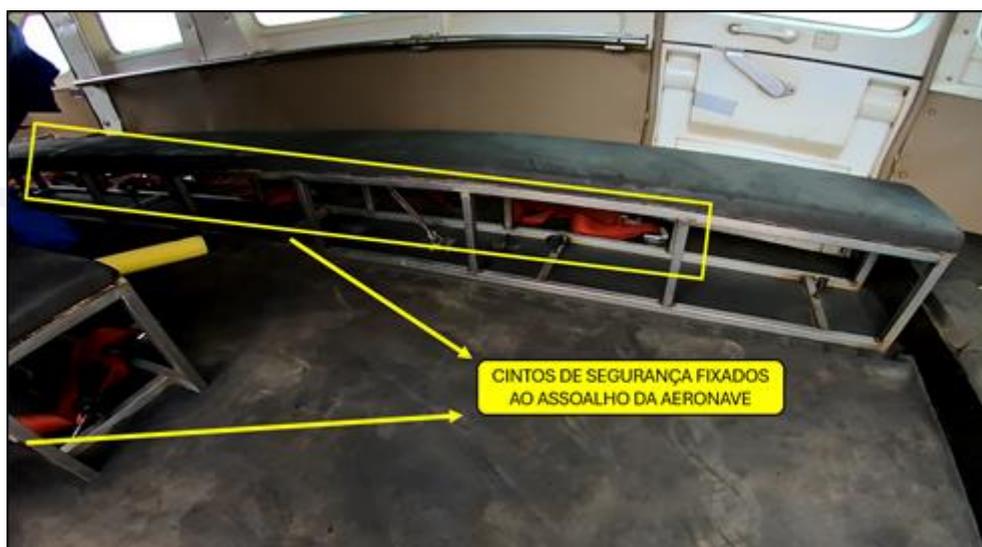
Além disso, foi possível verificar que os cintos dos paraquedistas estavam fixados ao assoalho da aeronave, em apenas uma das laterais dos bancos, conforme Figura 9.

Figura 9 - Em destaque, o posicionamento dos cintos de segurança fixados ao assoalho em apenas um lado dos assentos (lados mais externos da cabine de carga).

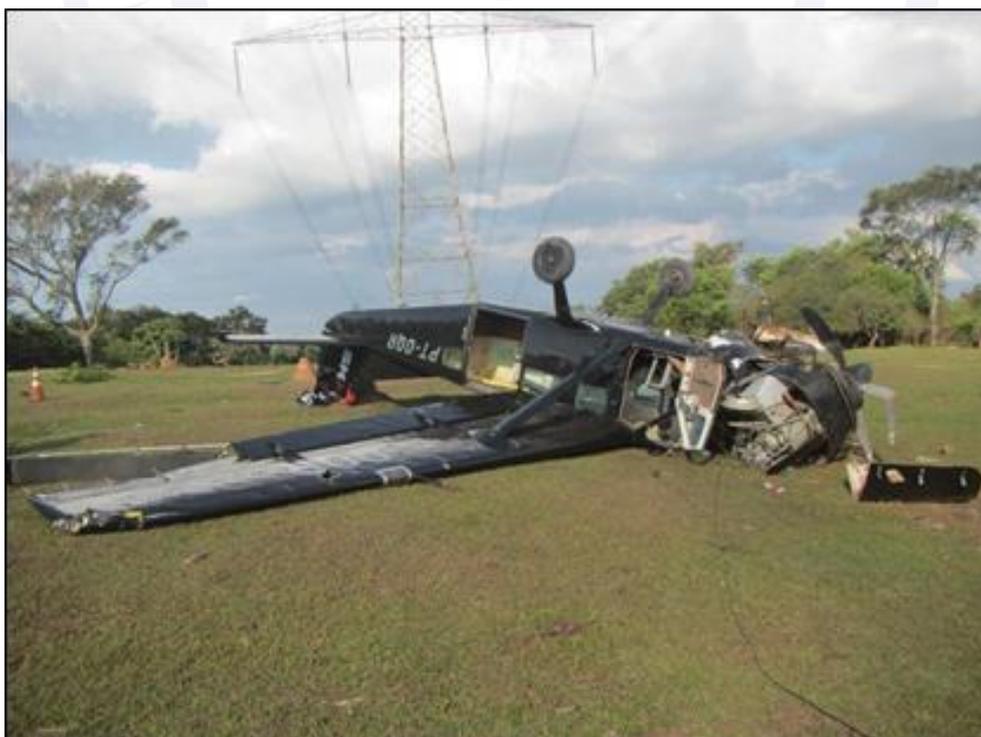
Os flapes encontravam-se baixados. O compensador do leme de direção estava posicionado para a direita (*nose right*), o do aileron para a direita (*roll right*) e o do profundor para baixo (*nose down*).

Figura 19 - Posição de parada final da aeronave.

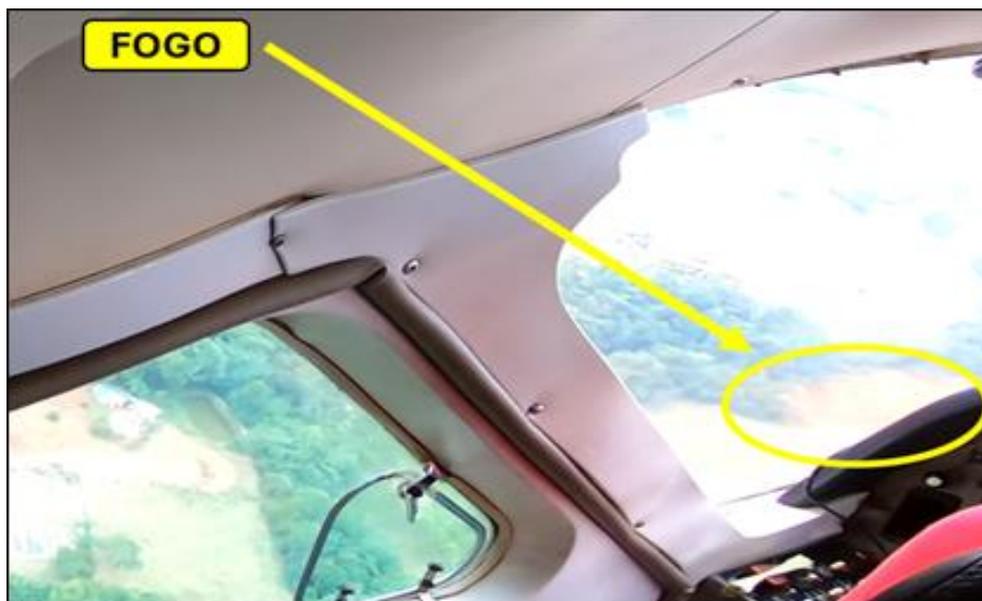
Nas imagens da câmera de um dos paraquedistas foi possível observar fogo saindo do escapamento do motor, nos momentos que antecederam o pouso de emergência, conforme Figura 25.

Figura 25 - Presença de fogo saindo do escapamento esquerdo, momentos antes do pouso de emergência.

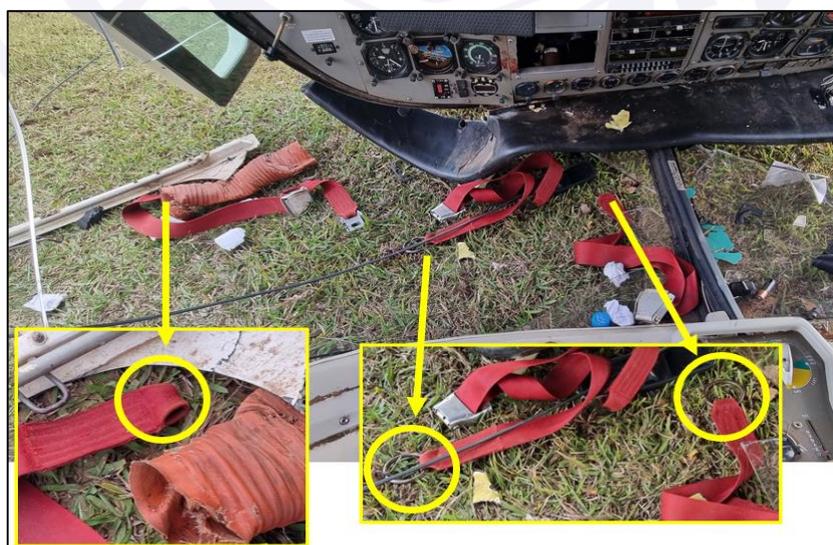
Após o impacto, os ocupantes da aeronave foram lançados para a frente, comprimindo o assento do piloto, bem como os que estavam posicionados mais adiante na cabine. A maior parte dos cintos dos passageiros rompeu-se devido ao impacto, conforme pode ser observado nas Figuras 26 a 30.

Figura 26 - Cintos encontrados à frente da aeronave, sem a argola de fixação (destacado à esquerda) e com suas argolas de fixação inteiras (destacadas à direita).

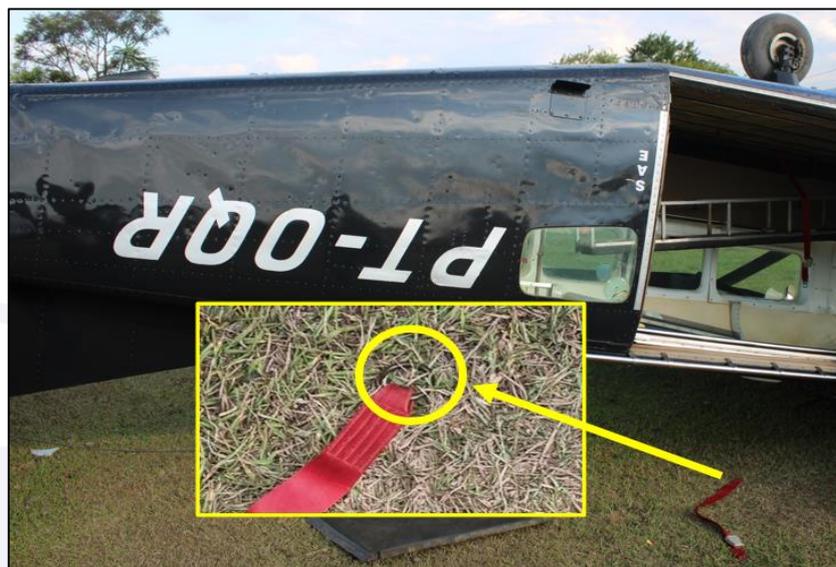
Figura 27 - Cinto encontrado ao lado da aeronave, com sua argola de fixação inteira.

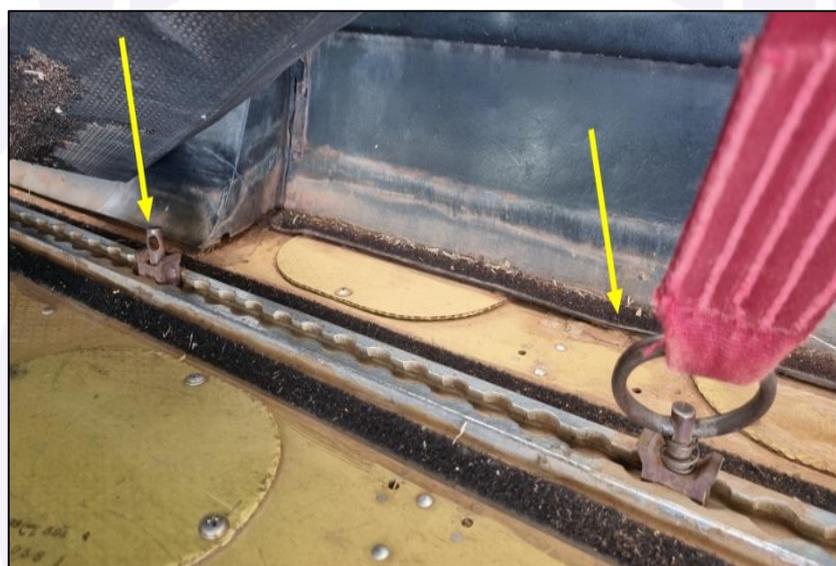
Figura 28 - Suportes de fixação dos cintos no trilho do piso da aeronave com aspecto de corrosão (destacados em amarelo).

Nesse sentido, devido à grande quantidade de cintos de segurança que se soltaram, em função do cisalhamento dos suportes de fixação com o piso da aeronave e em virtude de seus estados de corrosão, verificou-se que suas manutenções não foram eficazes para assegurar a integridade e a confiabilidade dos materiais, tendo esses itens contribuído com as lesões sofridas pelos paraquedistas durante o pouso de emergência.

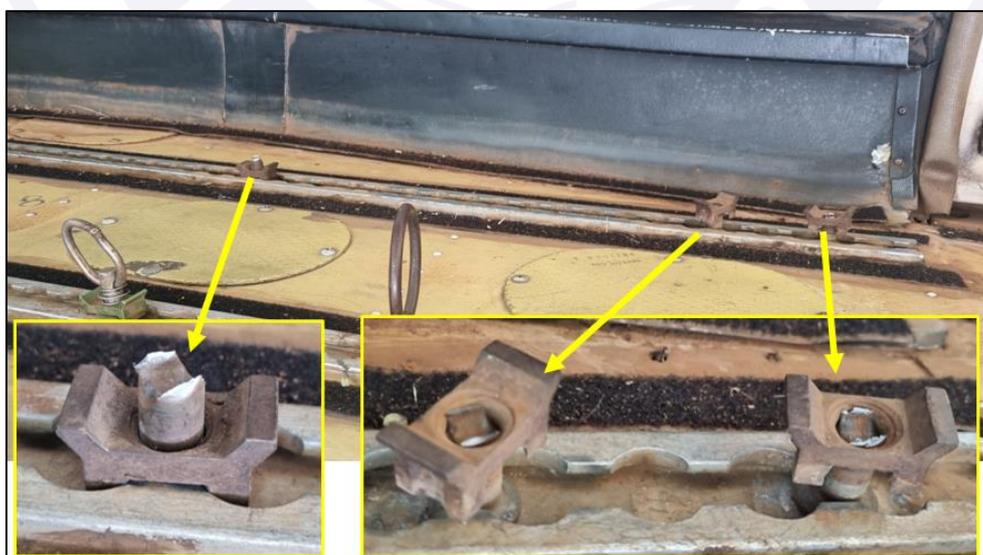
Figura 29 - Suportes de fixação dos cintos no trilho do piso da aeronave cisalhados (destacados em amarelo).

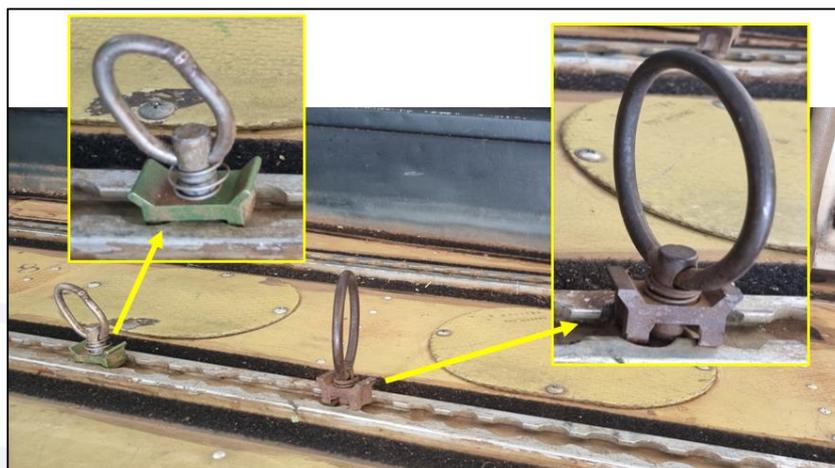
Figura 30 - Suportes de fixação dos cintos no trilho do piso da aeronave fora da posição travada (destacados em amarelo).

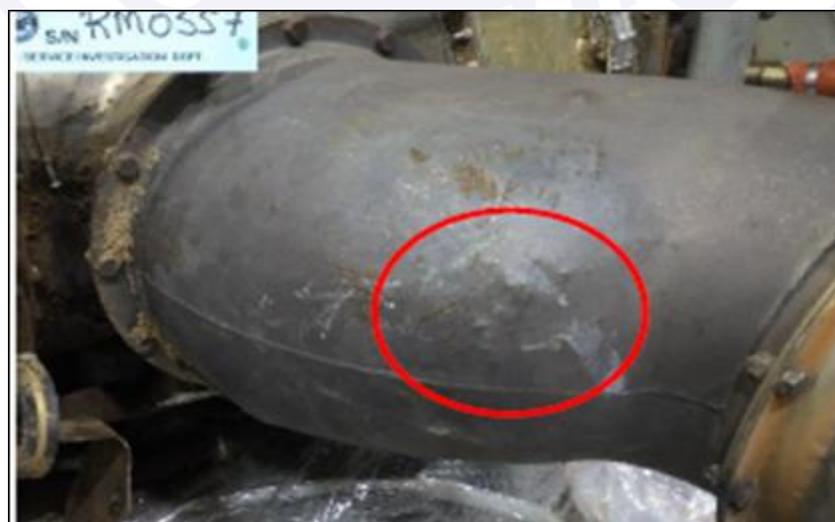
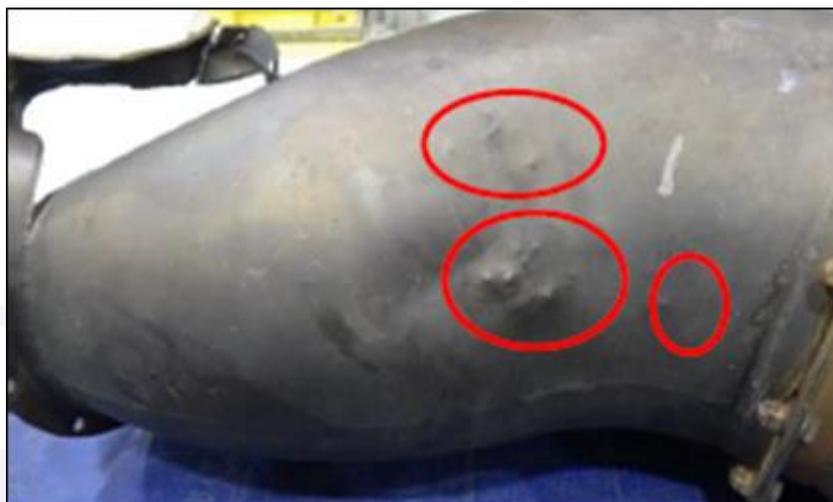
Durante a investigação, foi realizada a análise do motor *Pratt & Whitney*, modelo PT6A-42A, SN PCE - RM0557, tendo sido observado que, externamente, o motor não sofreu avarias significativas. Entretanto, a FCU teve danos que impediram seu teste em bancada. No duto de escapamento esquerdo foram observadas marcas de impacto de dentro para fora, conforme Figuras 31 e 32.

Figura 31 - Danos observados no tubo de escapamento esquerdo da aeronave.

Durante as análises do motor, foram observadas marcas de impacto de componentes internos de dentro para fora no duto de escapamento esquerdo, indicando que internamente o motor havia se deteriorado.

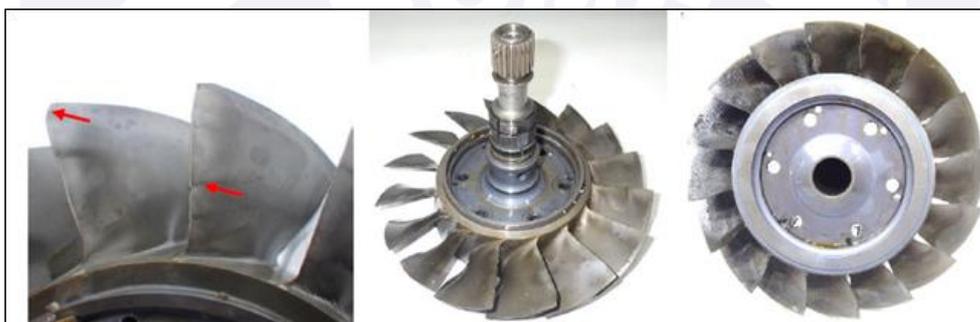
No compressor axial, foram observados danos leves nas *blades* do 1º estágio causados por *Foreign Object* (FO - objetos estranhos) e erosão nos respectivos bordos de ataque (Figura 35).

Figura 35 - 1º estágio axial do compressor, setas em vermelho para os danos por FO.

Conforme foi observado nas blades do 1º estágio do compressor, havia danos leves causados por FO. Além disso, as manutenções recorrentes no motor da aeronave, bem como a incidência de estóis de compressor nos voos de lançamento de paraquedistas, denotaram uma condição de deterioração desse componente.

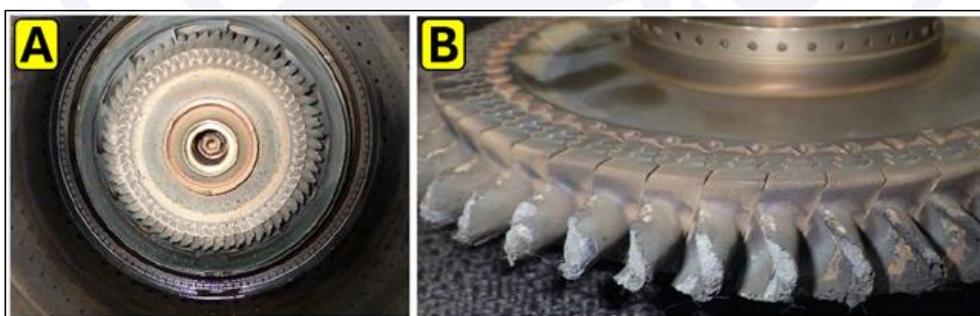
Posteriormente, durante a análise, foi verificado que as *blades* da turbina do compressor exibiram danos por exposição ao calor, sendo que, aproximadamente, metade de suas extensões foram queimadas/derretidas. Também foi observada delaminação do revestimento protetor nas *blades* (Figura 36).

Figura 36 - (A) - Danos por exposição ao calor nas *blades* da turbina do compressor. (B) - Delaminação do revestimento protetor das *blades*.

Sobre as condições encontradas no motor, foi possível observar que sua temperatura, durante a operação, atingiu valores elevados, ultrapassando o limite de resistência do material das *blades* da turbina, o que mudou o estado físico desse material (fusão) e provocou sua deterioração, de forma que parte dele ficou depositado sobre o *shroud*, por ação da força centrífuga.

Durante as análises de componentes, verificou-se que as blades da turbina do compressor exibiram danos por exposição ao calor, sendo que aproximadamente metade de seus perfis foi queimada/derretida. Além disso, pôde-se observar grande quantidade de fuligem depositada no interior da câmara de combustão e nos bicos injetores, evidenciando que o motor operou com uma mistura ar/combustível muito rica.

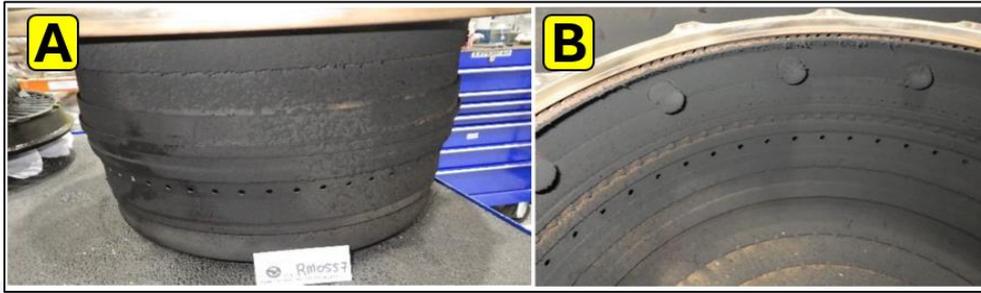
Pôde-se observar grande quantidade de fuligem depositada no interior da câmara de combustão e nos bicos injetores, evidenciando que o motor operou com uma mistura ar/combustível rica, havendo mais combustível do que o necessário para a queima adequada do ar fornecido pelo compressor (Figura 37).

Figura 37 - Revestimento interno e externo da câmara de combustão com depósito de fuligem e acúmulo de carbono nas paredes e no anel de resfriamento.

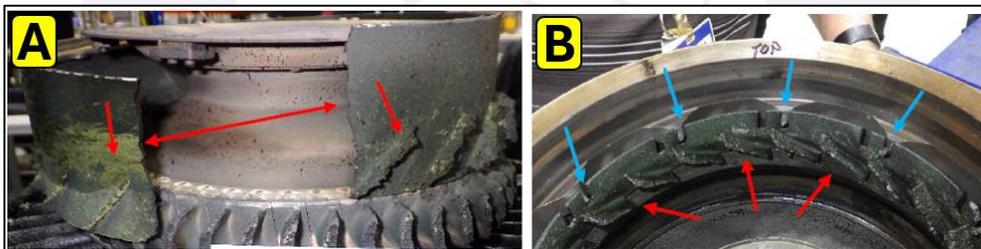
Assim, o restante desse material foi carregado pelo fluxo do gás superaquecido, sendo que o impacto desses elementos nos estágios da turbina de potência provocou danos nas aletas estatoras e nas *blades*, fazendo com que fragmentos dessas palhetas colidissem contra os dutos dos escapamentos, deixando marcas visíveis no duto esquerdo.

Toda a estatora do 1º estágio da turbina de potência foi derretida, a borda interna foi fraturada, conforme Figura 38 (A). Apenas uma pequena seção das aletas foi observada nas bordas interna e externa (setas vermelhas). As sondas T5 (Figura 38 B) foram fundidas/fraturadas (setas azuis).

Figura 38 - No detalhe: estatoras com setas vermelhas e sondas T5 com setas azuis.

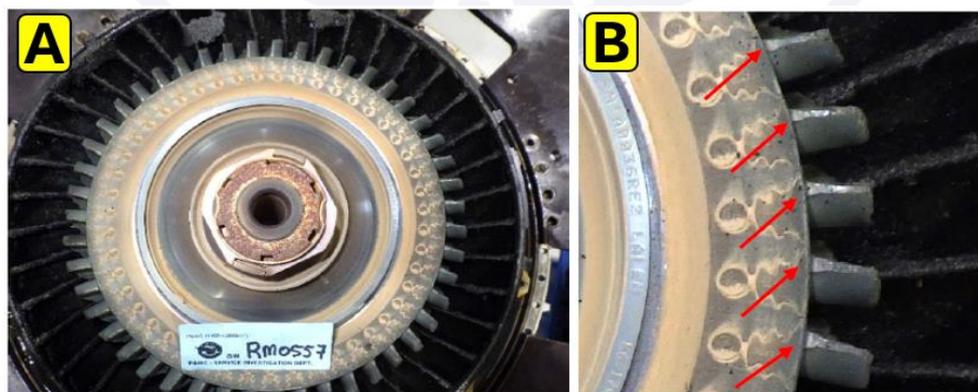
As *blades* do 1º estágio da turbina de potência foram fraturadas a, aproximadamente, 0,63 cm de suas raízes, conforme Figura 39 A. Além disso, foi observada indicação de fricção na seção restante do bordo de ataque das *blades*, estendendo-se da raiz até a área fraturada (Figura 39 B). A superfície de fratura das lâminas apresentou-se de forma irregular, característica de sobrecarga, conforme Figura 40.

Figura 39 - (A) 1º estágio da turbina de potência com as *blades* fraturadas, com detalhe para a fricção nas *blades*, destacada com as setas vermelhas (B).

Foi possível observar que as blades do 1º e 2º estágios da turbina de potência apresentaram fratura do tipo sobrecarga e exibiram fuligem nas superfícies fraturadas. Tais aspectos sugeriram que as fraturas ocorreram após o início da deterioração e do superaquecimento das blades da turbina do compressor.

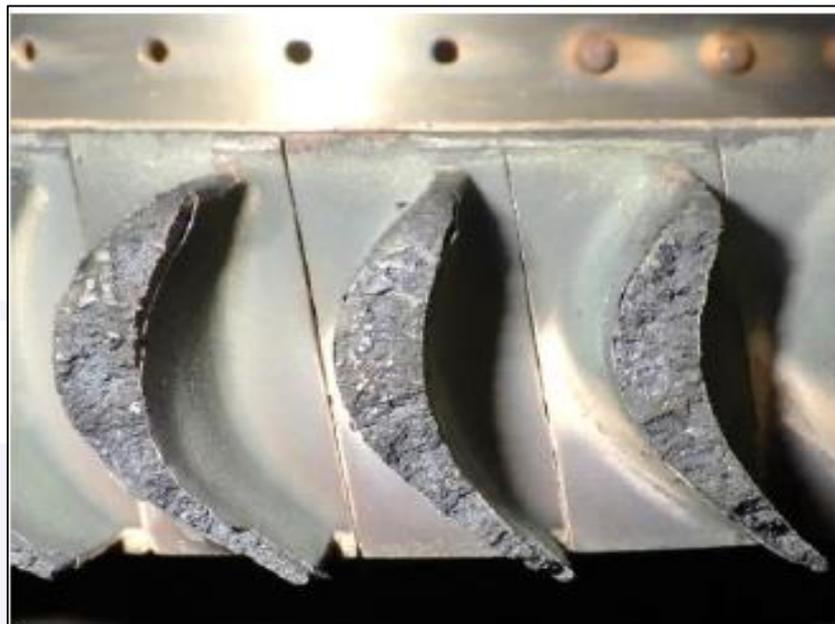
Figura 40 - Visão frontal das *blades* do 1º estágio da turbina de potência.

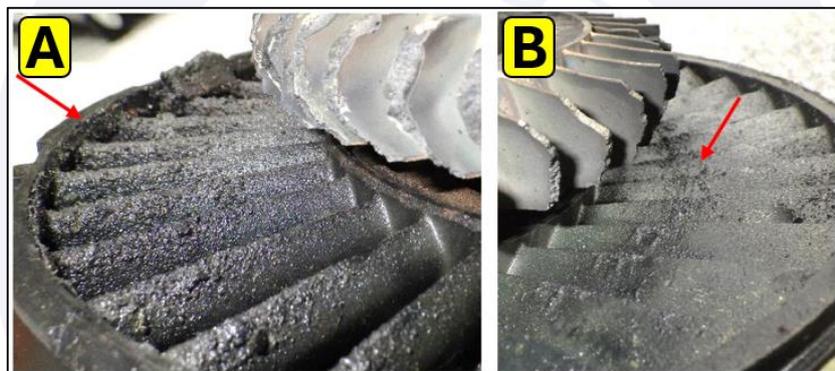
A Figura 41 mostra as estaturas do 2º estágio da turbina de potência com danos por impacto e respingos de material sobre o perfil das *blades*. Além disso, detritos do anel e das *blades* da turbina de potência do 1º estágio foram encontrados presos entre os aerofólios.

Figura 41 - Bordo de ataque da estatura do 2º estágio da turbina de potência (A) e bordo de fuga à direita (B).

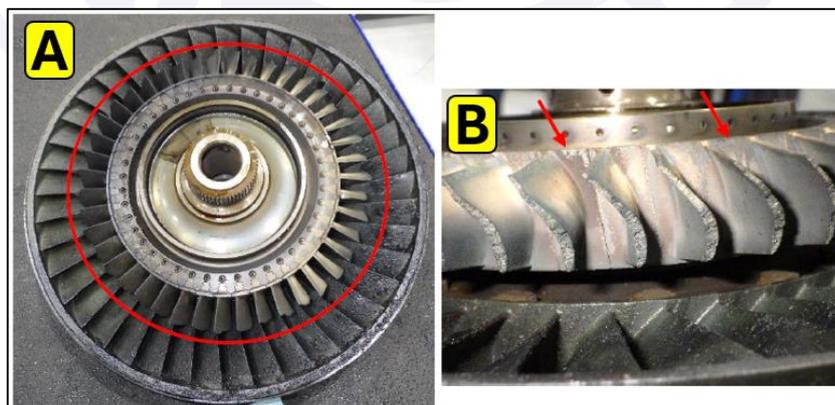
Figura 42 - 2º estágio da turbina de potência (A) e presença de corrosão destacada com setas vermelhas (B).

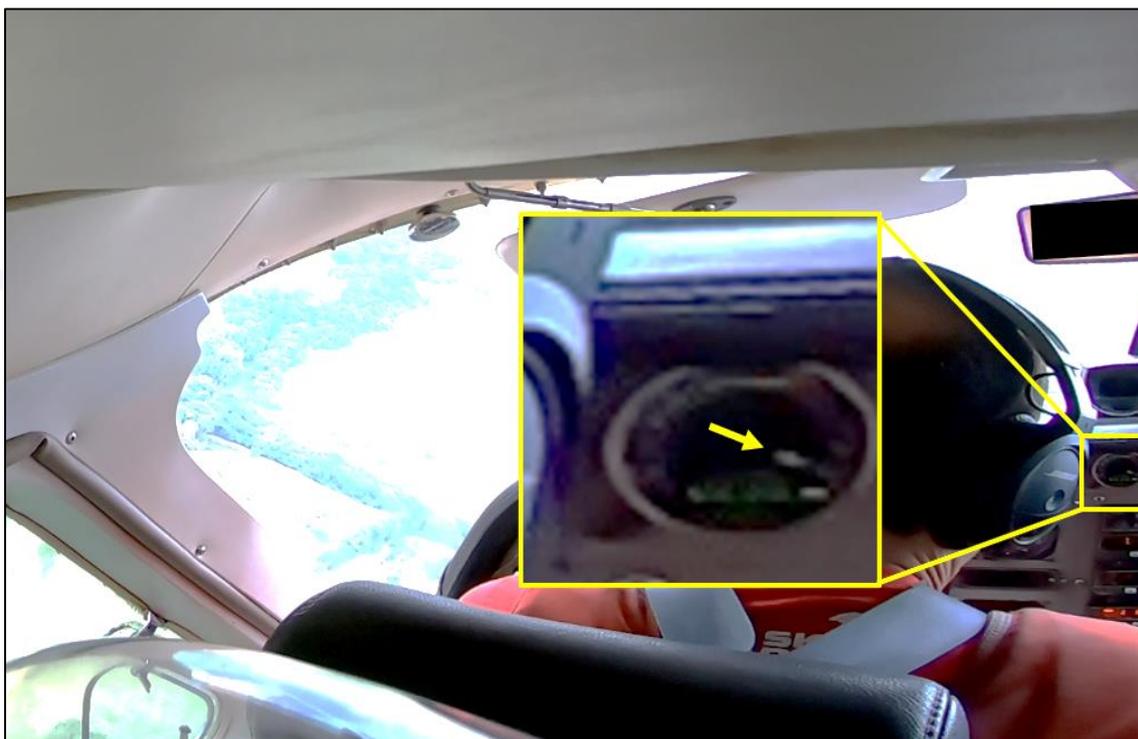
Por meio da gravação de uma câmera instalada em um dos capacetes dos paraquedistas, foi possível observar a indicação da *Interstage Turbine Temperature* (ITT - temperatura entre estágios da turbina) próxima ao limite máximo de indicação do instrumento, conforme Figura 43.

Figura 43 - Indicação de ITT próxima ao limite máximo do instrumento.
