COMANDO DA AERONÁUTICA
CENTRO DE INVESTIGAÇÃO E PREVENÇÃO DE
ACIDENTES AERONÁUTICOS

RELATÓRIO FINAL SIMPLIFICADO

DADOS DA OCORRÊNCIA					
DATA - HORA		INVESTIGAÇÃO		SUMA N°	
17 MAR 2017 - 13:25 (UTC)		SERIPA VII		IG-045/CENIPA/2017	
CLASSIFICAÇÃO		TIPO(S)		SUBTIPO(S)	
INCIDENTE GRAVE		[SCF-NP] FALHA OU MAU FUNCIONAMENTO DE SISTEMA/COMPONENTE		ESTOURO DE PNEU	
LOCALIDADE		MUNICÍPIO		UF	COORDENADAS
AERÓDROMO DE CARAUARI (SWCA)		CARAUARI		AM	04°52'12"S 066°53'47"W

DADOS DA AERONAVE					
MATRÍCULA		FABRICANTE		MODELO	
PT-OQT		CESSNA AIRCRAFT		208B	
OPERADOR			REGISTRO		OPERAÇÃO
CTA - CLEITON TÁXI AÉREO LTDA.			TPX		TÁXI-AÉREO

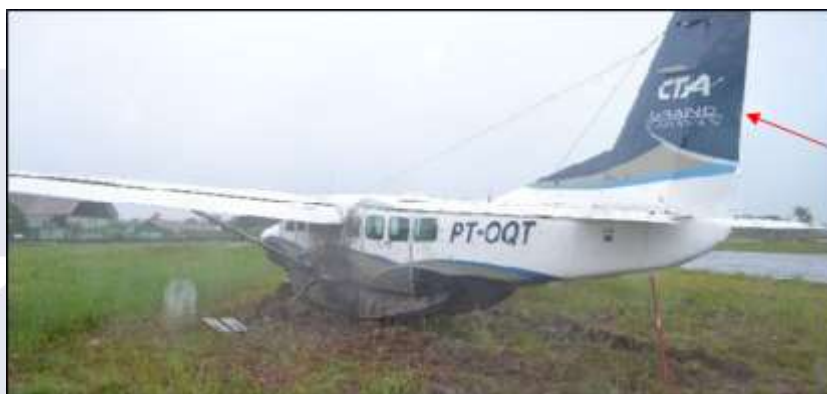
Durante a corrida após pouso, cerca de 450m após o ponto de toque, a aeronave saiu da pista pela lateral esquerda.

A aeronave teve danos leves. Os dois tripulantes saíram ilesos

Figura 1 - Aeronave no local do incidente.

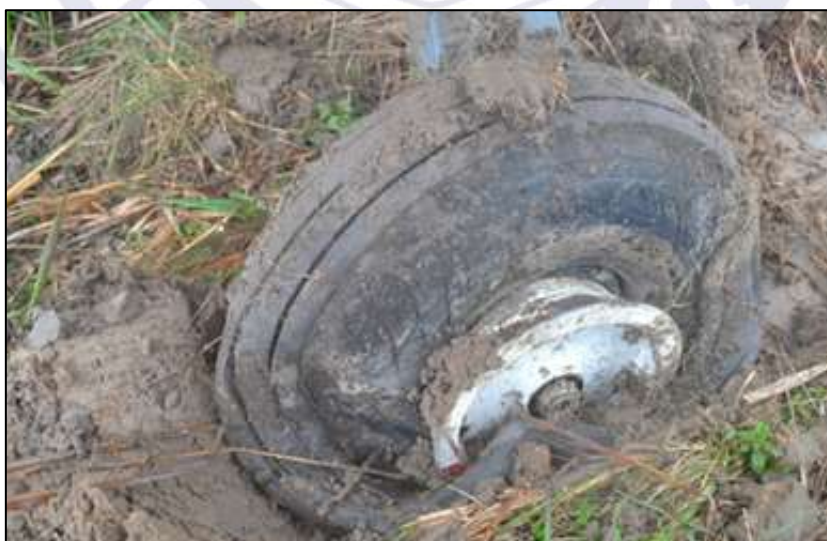
Durante a Ação Inicial, foi observado que o pneu do trem de pouso principal esquerdo estava vazio e deformado. Houve desprendimento do garfo do trem de pouso auxiliar, porém sem danos ao pneu. Também não houve danos ao conjunto trem/pneu do lado direito.

Figura 2 - Pneu do trem principal esquerdo.

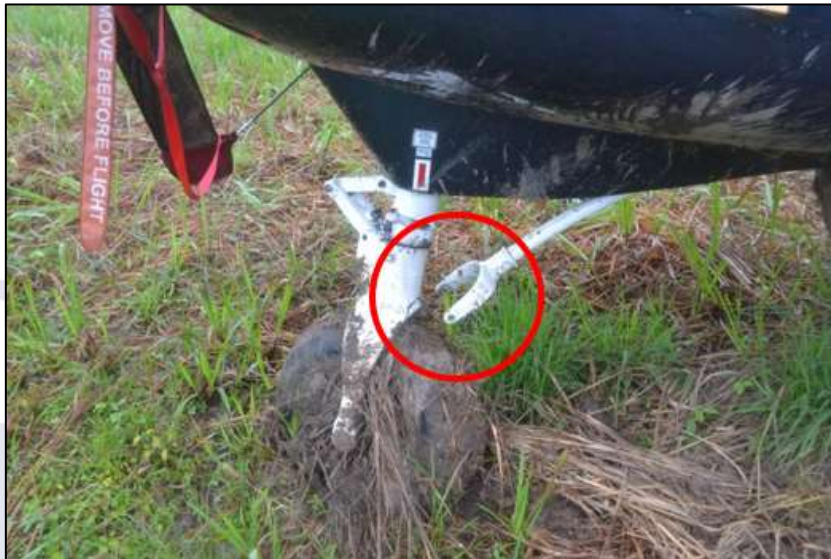
Figura 3 - Garfo do trem de pouso auxiliar solto.

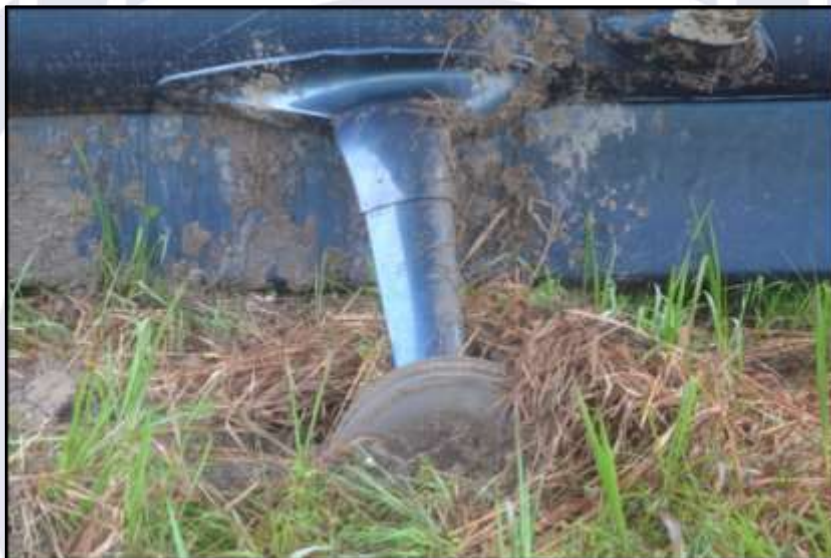
Figura 4 - Pneu do trem de pouso principal direito.

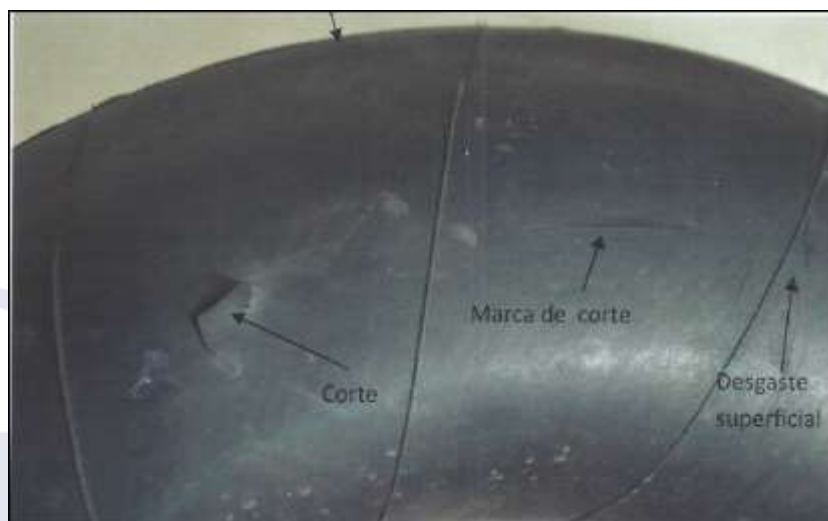
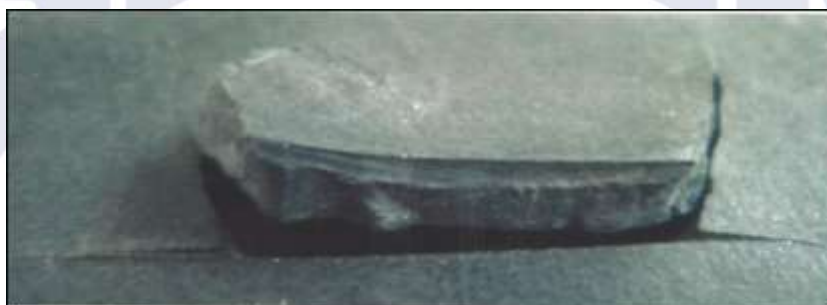
Na análise de falhas da câmera do pneu do trem principal esquerdo, realizada no Instituto de Aeronáutica e Espaço (IAE), foi observado que ela apresentava desgastes na superfície e duas marcas de corte, sendo que uma delas causou a perda de pressão do pneu (Figuras 5 e 6).

Todavia, não foi possível determinar com exatidão a provável causa do corte, apesar de as características remeterem ao uso de objeto perfurocortante, tal como uma chave de fenda, por exemplo, o que denotaria falhas na montagem desse pneu durante uma ação de manutenção.

Figura 5 - Visão geral da câmara do trem principal esquerdo, com a presença de cortes e marca de desgaste.

Figura 6 - Visão mais aproximada da marca do corte que causou a perda de pressão.

Observou-se, assim, uma falha latente no que tangia a supervisão gerencial dos procedimentos relativos à manutenção e à padronização da execução desses serviços. Essa falha na supervisão dos serviços pode ter contribuído para que uma câmara sem condições de operação tenha sido utilizada na aeronave, provocando seu esvaziamento durante a operação.

Atuar junto à empresa CTA - Cleiton Taxi Aéreo LTDA., visando assegurar que seja adotado pelo operador, um mecanismo efetivo do controle das atividades de manutenção executadas por sua oficina, notadamente no que se refere aos procedimentos de desmontagem, montagem ou troca de componentes dos conjuntos de rodas do trem de pouso.

1. Toda montagem de roda deverá ser realizada por meio de uma Ordem de Serviço exclusiva para este fim. As rodas que não forem aplicadas em nenhuma aeronave serão armazenadas na câmara escura sob a responsabilidade do suprimetista, que verificará a documentação prevista e as condições adequadas de armazenagem.
2. Antes da instalação em uma aeronave, o inspetor responsável deverá realizar uma minuciosa inspeção, conforme previsto no MMA cap. 32-40-00.
3. Oportunamente será ministrada uma instrução a toda a equipe de manutenção sobre práticas de manutenção e controle de qualidade aplicada a conservação, critérios de aceitação e condições de uso de pneus e câmaras de ar, utilizados nas aeronaves da CTA.
