COMANDO DA AERONÁUTICA
CENTRO DE INVESTIGAÇÃO E PREVENÇÃO DE
ACIDENTES AERONÁUTICOS

RELATÓRIO FINAL SIMPLIFICADO

DADOS DA OCORRÊNCIA								
DATA - HORA		INVESTIGAÇÃO		SUMA N°				
01FEV2016 - 14:30 (UTC)		SERIPA IV		A-027/CENIPA/2016				
CLASSIFICAÇÃO		TIPO(S)		SUBTIPO(S)				
ACIDENTE		[SCF-PP] FALHA OU MAU FUNCIONAMENTO DE MOTOR		FALHA DE MOTOR EM VOO				
LOCALIDADE		MUNICÍPIO		UF	COORDENADAS			
ÁREA RURAL		SETE BARRAS		SP	24°26'59"S	048°00'01"W		
DADOS DA AERONAVE								
MATRÍCULA		FABRICANTE		MODELO				
PT-OQV		CHINCUL SACAIFI		PA-25-260				
OPERADOR			REGISTRO		OPERAÇÃO			
AERO AGRÍCOLA BANAVALE LTDA.			SAE-AG		AGRÍCOLA			
PESSOAS A BORDO / LESÕES / DANOS À AERONAVE								
A BORDO		LESÕES					DANOS À AERONAVE	
		lleso	Leve	Grave	Fatal	Desconhecido		
Tripulantes	1	1	-	-	-	-	Nenhum	
Passageiros	-	-	-	-	-	-	Leve	
Total	1	1	-	-	-	-	X Substancial	
							Destruída	
Terceiros	-	-	-	-	-	-	Desconhecido

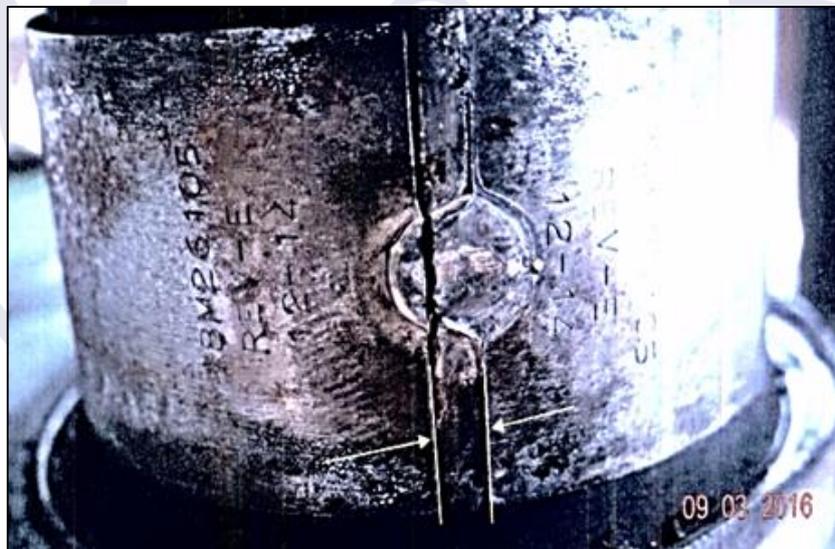
Ao chegar na parte interna do motor, foi constatado que a cabeça da biela nº 4 foi submetida a superaquecimento; e que as bronzinas do cilindro nº 4 estavam coladas ao moente do eixo-manivela e com marcas de deslocamento de sua posição original (Figura 1).

Figura 1 - Vista geral da bronzina da biela nº 4 colada no moente da árvore de manivelas com marcas que evidenciavam deslocamento.

Havia depósito de material das bronzinas do cilindro nº 4 no respectivo assentamento do eixo-manivela.

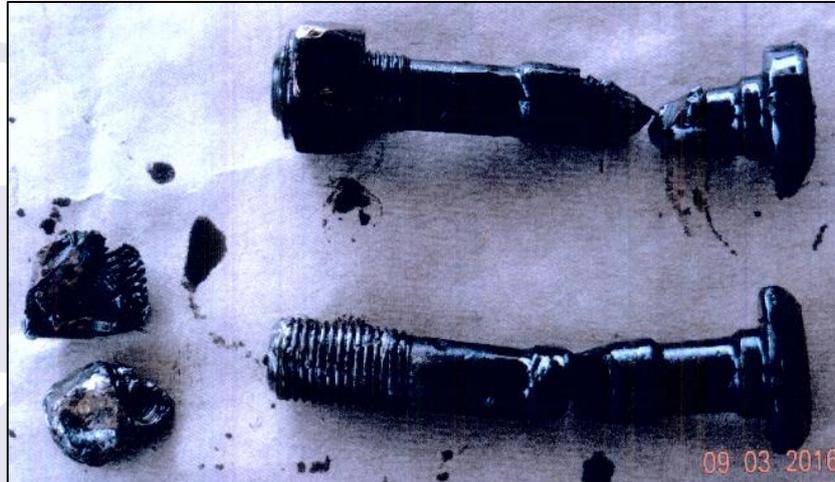
Durante a pesquisa, realizada por meio de análises visuais e estereoscopia, foi observado que os parafusos estavam fragmentados, havia marcas de impacto e que sofreram ruptura por sobrecarga (Figura 2)

Figura 2- Vista dos parafusos da biela do cilindro nº 5.

A rosca da porca apresentou deformação plástica na superfície exterior (crista do filete) e não apresentou deformação plástica visível na parte inferior (fundo da rosca). O motivo provável da falta de deformação no fundo da rosca é que ela poderia não estar em contato com o parafuso no instante em que ocorreu a falha, uma vez que somente os dois primeiros filetes da rosca do parafuso estavam danificados, em virtude de uma provável perda de torque em uma das porcas.

Depreendeu-se que, com a perda do torque na porca, ela foi se deslocando no sentido de desaperto, por causa da vibração provocada pelo funcionamento normal do motor. Quando próxima da extremidade do parafuso, ela foi prensada contra alguma parte interna do bloco do motor e sofreu esmagamento. Isso ocorreu em virtude das folgas internas serem pequenas. O outro parafuso da cabeça da biela rompeu por sobrecarga.
