COMANDO DA AERONÁUTICA
CENTRO DE INVESTIGAÇÃO E PREVENÇÃO DE
ACIDENTES AERONÁUTICOS

RELATÓRIO FINAL
IG-523/CENIPA/2018

OCORRÊNCIA:	INCIDENTE GRAVE
AERONAVE:	PT-OSM
MODELO:	S550
DATA:	30MAR2011

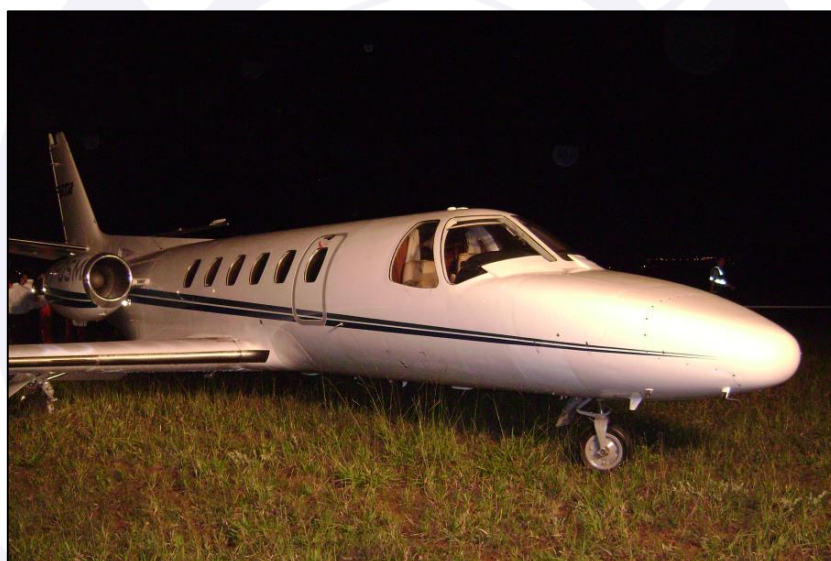
Durante o pouso na pista 11L de SBBR, houve o travamento da roda do trem de pouso principal direito. O atrito resultante provocou o estouro do pneu desse trem e a saída da pista pela lateral direita.

Figura 1 - Aeronave no local da parada final.

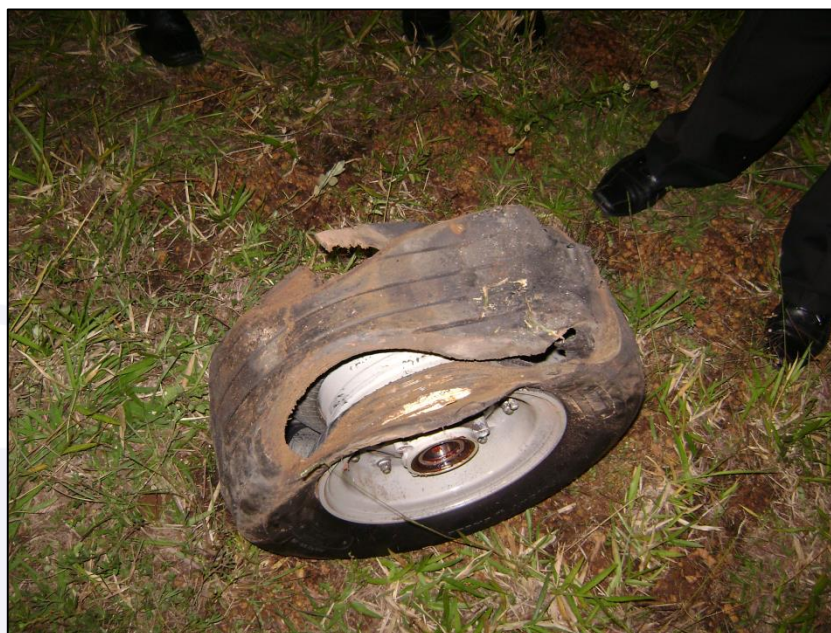
Os danos se restringiram ao pneu estourado, à sua roda e ao conjunto de freio.

Figura 2 - Danos ao pneu e sua roda.

O pneu direito apresentava uma região de, aproximadamente, 10cm de diâmetro que mostrava desgaste uniforme com aspecto de lixamento, indicando que aquele fora o ponto de atrito contra a pista que provocou o seu estouro. Em uma segunda região, suas laterais se desgastaram ao ponto de permitir o contato da roda com o pavimento, enquanto a banda de rodagem mostrava poucos danos.

A análise do pneu indicou que ele apresentava duas regiões com danos diferentes. Em uma delas, que seria o primeiro ponto de contato com a pista, havia desgaste da banda de rodagem e borracha fundida. Em outra, o atrito ocorreu nas laterais, que foram desgastadas ao ponto de permitir o contato da roda com o pavimento, enquanto a banda de rodagem mostrava poucos danos.

Essas características sugeriram que, num primeiro momento, o pneu, com pressão suficiente para manter a banda de rodagem em contato com a pista, foi danificado por atrito até estourar. Num segundo momento, a ausência de pressão fez com que suas laterais entrassem em contato com a pista, resultando no desgaste já relatado.

Em ambos os momentos, o travamento da roda correspondente seria a causa maior dos danos observados.

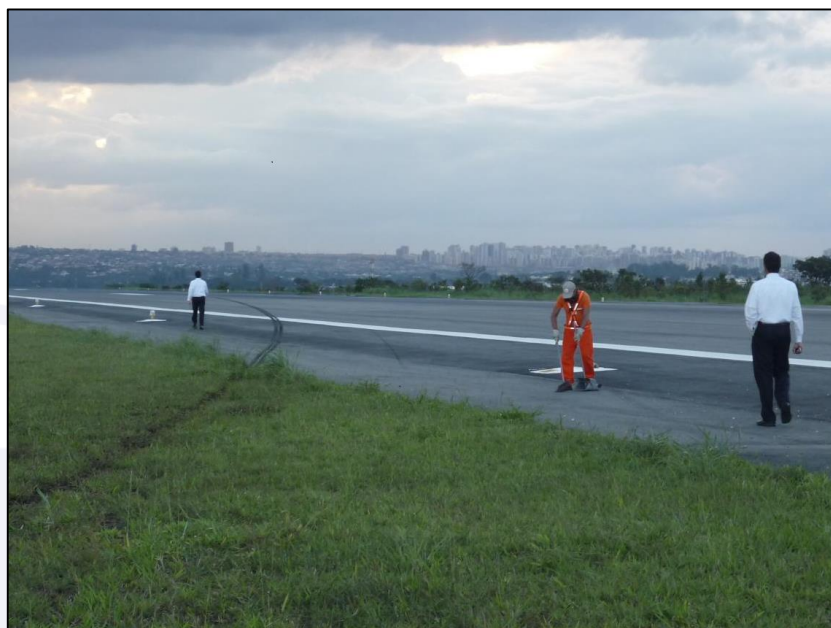
O pneu direito deixou um rastro contínuo de borracha na pista e na área gramada adjacente (Figura 3).

Figura 3 - Marcas deixadas pelo pneu do trem de pouso direito na pista e na área gramada adjacente.

As marcas deixadas na pista e o tipo de dano verificado no pneu direito e em sua roda evidenciaram a ocorrência de um travamento.

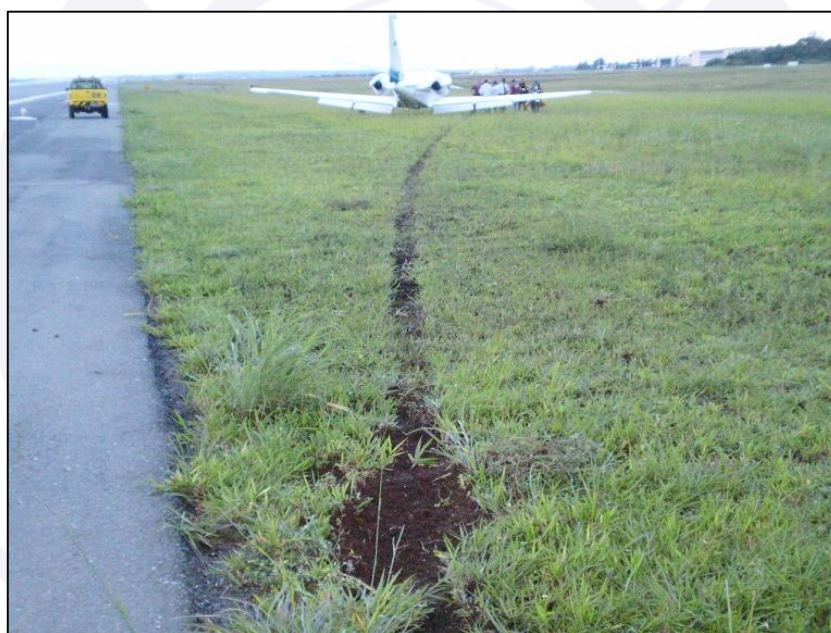
4). A aeronave parou com a proa defasada 30° em relação à direção de pouso (Figura

Figura 4 - Aeronave no local da parada final.
