**COMANDO DA AERONÁUTICA**  
**CENTRO DE INVESTIGAÇÃO E PREVENÇÃO DE**  
**ACIDENTES AERONÁUTICOS**

**RELATÓRIO FINAL**  
**IG-010/CENIPA/2022**

| <b>AERONAVE:</b> | <b>PT-OSO</b> |
| <b>MODELO:</b> | <b>C90</b> |

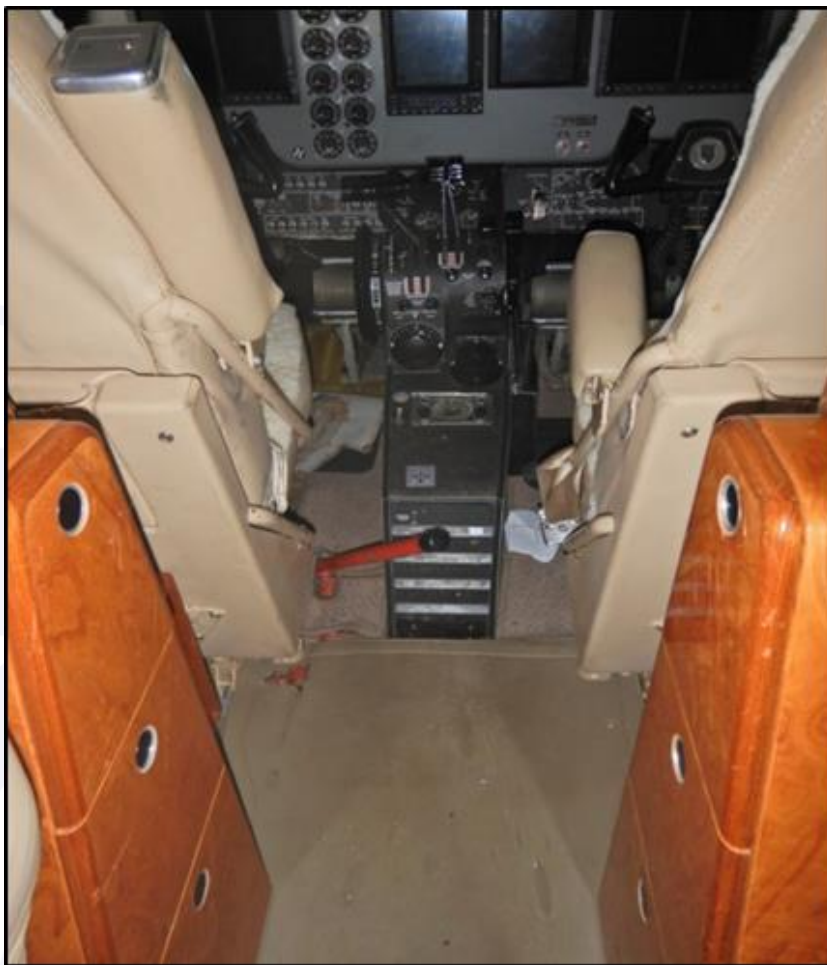
A aeronave era utilizada para o transporte de pessoal, atendendo às demandas de deslocamento do gabinete do Governador do Estado de Minas Gerais. Como esses deslocamentos incluíam o transporte de autoridades, a aeronave recebeu adornos especiais. Entre eles, havia uma tapeçaria que foi colocada na cabine de passageiros e que se estendia até o pedestal de manetes dos pilotos, conforme Figura 1.

Figura 1 - Imagem do tapete.

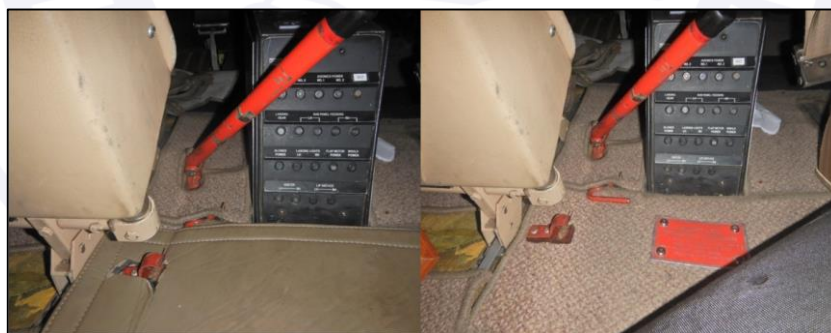
Como pode ser visto na Figura 2, ao lado do pedestal de manetes, estava a alavanca para a extensão do trem de pouso por emergência. Nessa posição, também existia uma placa afixada pelo fabricante com a descrição dos procedimentos. Entretanto, a tapeçaria cobria a placa.

Figura 2 - À esquerda, a foto do tapete na posição em que se encontrava no acidente e, à direita, a placa aparecendo após o tapete ser dobrado manualmente.

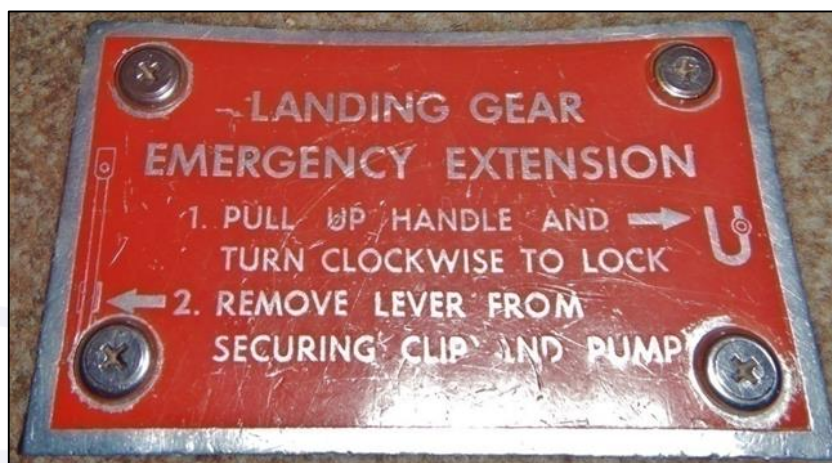
A placa trazia um extrato com dois passos para a extensão do trem por emergência, conforme Figura 3.

Figura 3 - Placa encoberta pela tapeçaria.

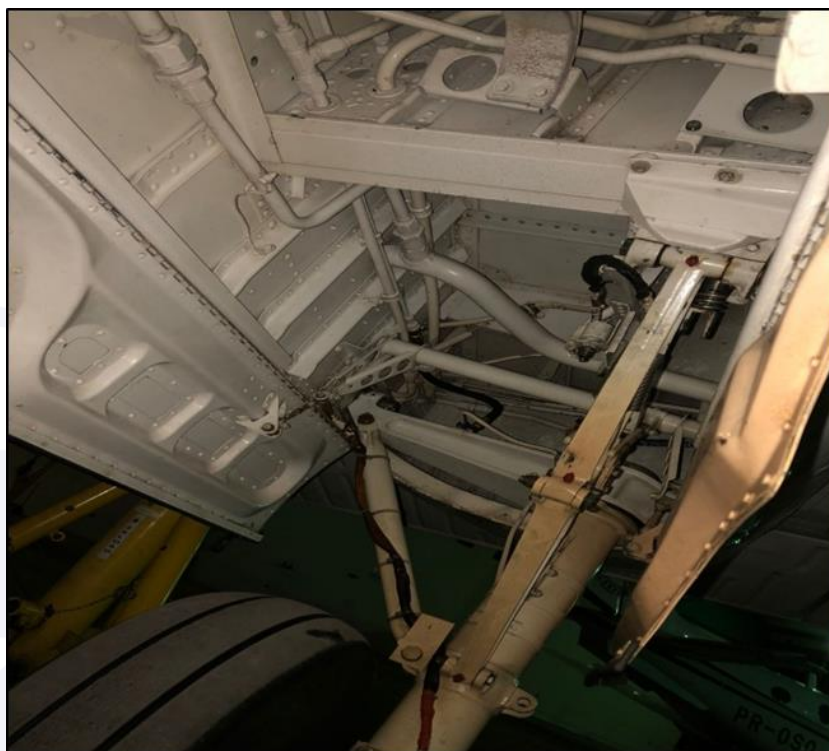
Ainda sobre o trem de pouso, a Comissão de investigação constatou que não houve danos significativos nesse sistema por ocasião do pouso, conforme pode ser observado na Figura 8.

Figura 8 - Imagem do trem de pouso.

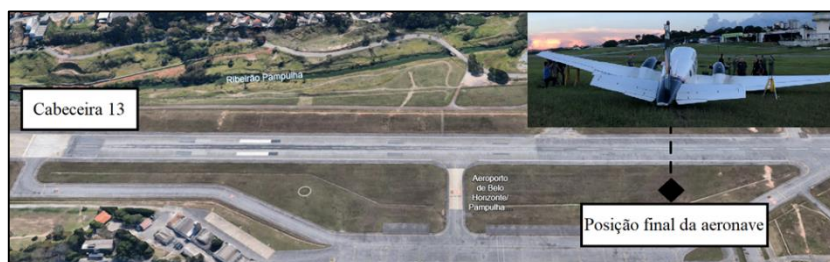
A aeronave desviou do centro da pista em curva para a direita e ultrapassou o seu limite lateral. A parada final ocorreu próximo à *taxiway "C"*, conforme a Figura 9.

Figura 9 - Posição final da aeronave.  
Fonte: adaptado de Google Earth.

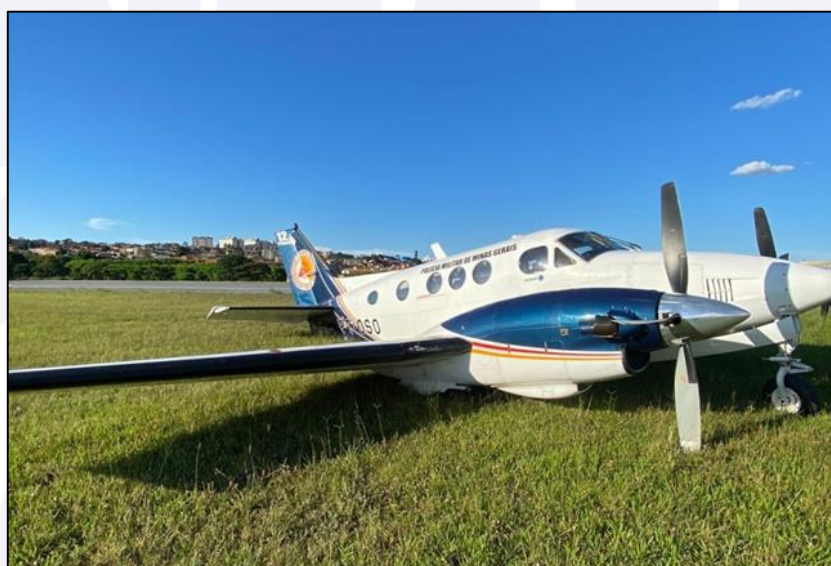
Na posição final, a aeronave apresentava ambos os trens principais recolhidos e o trem do nariz travado embaixo, conforme a Figura 10.

Figura 10 - Trens principais recolhidos e trem do nariz travado embaixo.

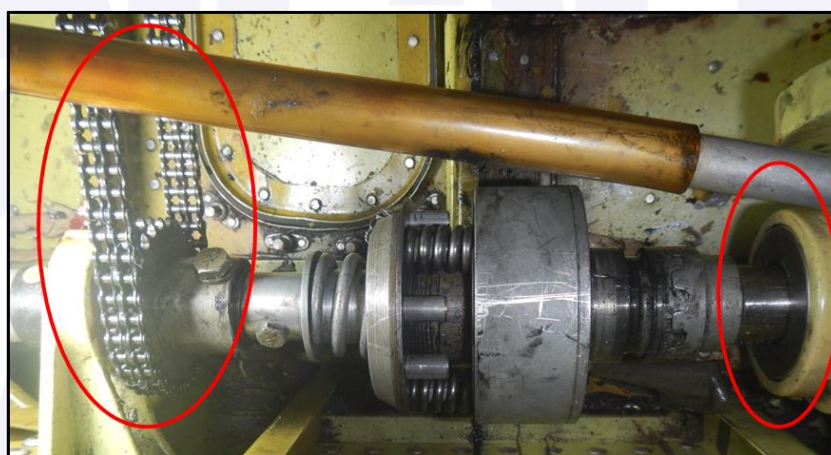
O método de extensão de emergência (manual) do trem de pouso consistia em desconectar o motor elétrico do eixo e operar manualmente uma alavanca na cabine de pilotagem. Essa alavanca, ao ser acionada, transmitia o movimento através de uma corrente que a conectava ao eixo, permitindo a descida manual do trem de pouso. Na imagem abaixo, observou-se a posição em que o motor elétrico movimentava o eixo do trem de pouso à direita (método normal) e a corrente que movimentava o eixo pelo método de emergência à esquerda (Figura 11).

Figura 11 - Imagem do eixo de acionamento do trem de pouso.

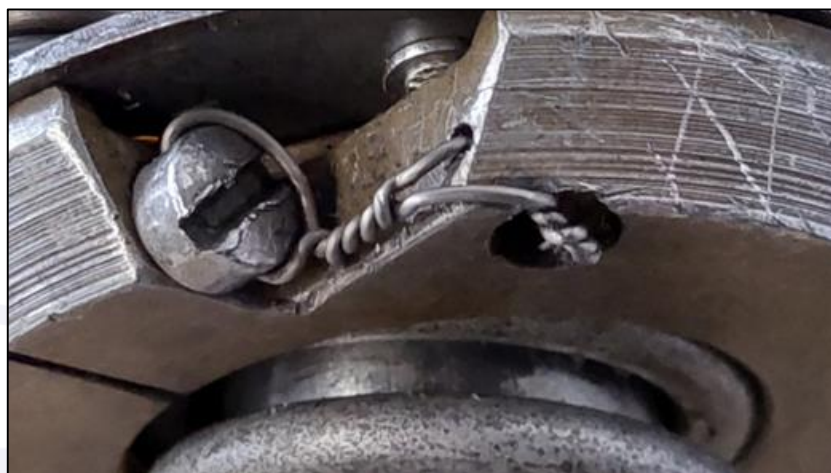
Foi observado que o parafuso que fixava a *Tension Nut* não estava devidamente afixado, estando em uma condição "frouxa". O freio que deveria manter esse parafuso em sua posição prevista estava instalado de uma forma que pode ter permitido o giro desse parafuso em sua cavidade (Figura 12). Não foi possível identificar, nos registros de manutenção, a última ação de manutenção relacionada com o ajuste e a frenagem desse parafuso.

Figura 12 - Parafuso frenado na *Tension Nut*.

- o) o parafuso de fixação da *Tension Nut* não estava adequadamente frenado, ficando “frouxo” em sua cavidade;
- p) a aeronave teve danos leves; e
- q) os pilotos e o passageiro saíram ilesos.

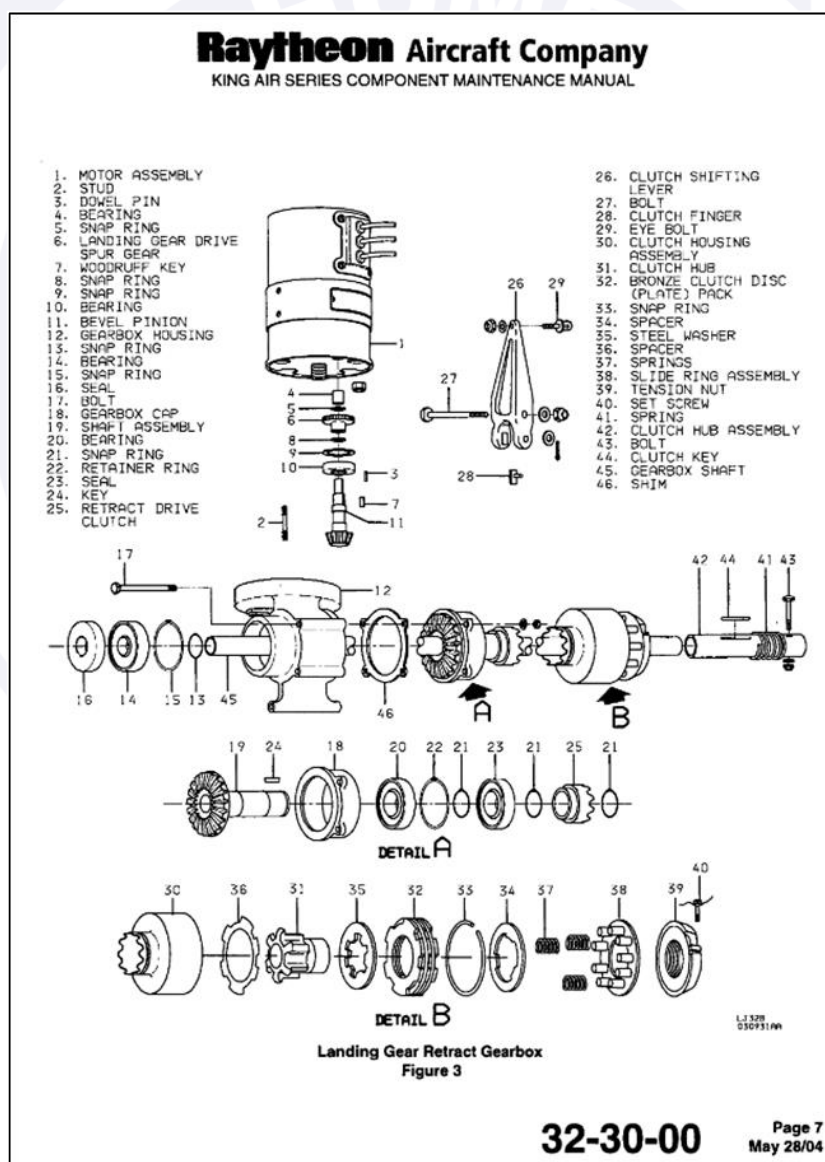
Segundo o *Component Maintenance Manual* de maio de 1984, revisão de abril de 2018, capítulo 32 - *Landing Gear*, página 7, esse parafuso constava como o item 40 (*Set Screw*) e ficava posicionado de forma a manter a *Tension Nut* fixada no restante do conjunto (Figura 13).

Figura 13 - Componentes do eixo de acionamento do trem de pouso.

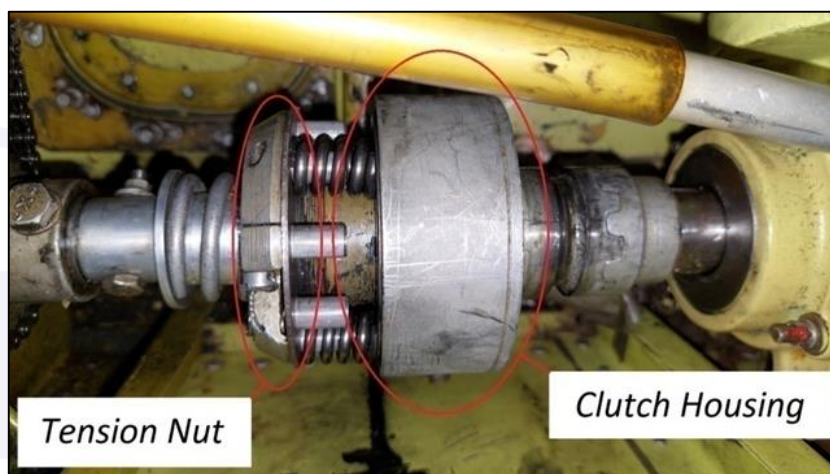
Já no teste em bancada, verificou-se que nesse conjunto, apenas a *Tension Nut* se movimentou, isto é, a *Clutch Housing* permaneceu estacionária, pois a *Tension Nut* não estava fixada pelo parafuso de fixação. Dessa forma, esse item não era capaz de transmitir o movimento do motor elétrico para o eixo do trem de pouso.

Figura 14 - Tension Nut e Clutch Housing.

Após a finalização desse teste, os itens foram remontados por técnicos habilitados e com o acompanhamento da Comissão de Investigação, sendo utilizados os padrões estabelecidos pelo fabricante. Depois desse procedimento, o conjunto passou a funcionar adequadamente, sendo necessário ressaltar que não houve necessidade de reparo de nenhum dos itens.
