**COMANDO DA AERONÁUTICA**  
**CENTRO DE INVESTIGAÇÃO E PREVENÇÃO DE**  
**ACIDENTES AERONÁUTICOS**

**RELATÓRIO FINAL SIMPLIFICADO**

DADOS DA OCORRÊNCIA					
DATA - HORA		INVESTIGAÇÃO		SUMA N°	
09 DEZ 2017 - 09:30 (UTC)		SERIPA VI		IG-164/CENIPA/2017	
CLASSIFICAÇÃO	TIPO(S)			SUBTIPO(S)	
INCIDENTE GRAVE	[SCF-NP] FALHA OU MAU FUNCIONAMENTO DE SISTEMA/ COMPONENTE			COM TREM DE POUSO	
LOCALIDADE	MUNICÍPIO	UF	COORDENADAS		
AERÓDROMO DE GOIÂNIA (SBGO)	GOIÂNIA	GO	16°37'47"S	049°13'36"W

DADOS DA AERONAVE					
MATRÍCULA		FABRICANTE		MODELO	
PT-OTV		PIPER AIRCRAFT		PA-31T1	
OPERADOR			REGISTRO	OPERAÇÃO	
BRASIL VIDA TAXI AÉREO LTDA			TPX	TÁXI-AÉREO

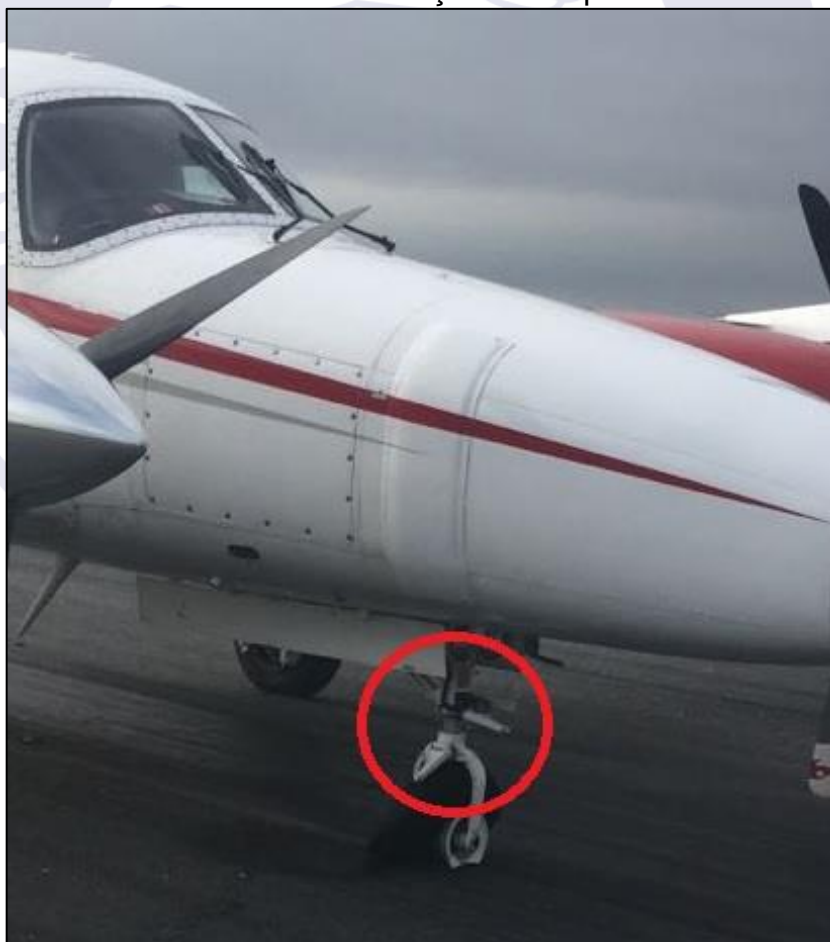
Segundo o relato do comandante, durante a retirada da aeronave do hangar em Palmas no dia 08DEZ2017, o auxiliar de solo da empresa soltou a junção da tesoura da bequilha (Figura 1) para realizar o tratoamento, contudo ao estacionar o avião no pátio, não acoplou a tesoura e deixou de avisar a situação da bequilha ao outro funcionário.

Figura 1 - Junção da tesoura do trem auxiliar solta.

No dia 09DEZ2017, por volta das 05h30min (UTC) da madrugada, a tripulação e o auxiliar responsável pela saída chegaram para realizar o voo. Tanto a tripulação como o funcionário não perceberam que o trem de pouso auxiliar estava com a tesoura desconectada.

O auxiliar que deu a saída informou que não olhou a tesoura, por não ter o hábito de soltá-la para o tratoramento, afetando sua percepção sobre a condição do trem para decolagem. A tripulação realizou a externa, mas esqueceu de verificar a situação da bequilha, possivelmente, por não ter usado uma lanterna.

Durante a decolagem, essa situação impediu que o ciclo de recolhimento da bequilha se completasse. Os pilotos tentaram novo ciclo, mas também sem sucesso. Optaram, então, por seguir para Goiânia, já que a empresa era sediada nessa localidade.

Atuar junto à Brasil Vida Taxi Aéreo LTDA., a fim de verificar a adequabilidade do Sistema de Gerenciamento da Segurança Operacional adotado por esse operador, sobretudo no que diz respeito aos métodos de supervisão gerencial utilizados pela empresa.

Durante a Ação Inicial, foi sugerido à Gerente da empresa que realizasse uma reunião doutrinária para enfatizar aos pilotos a importância da Inspeção Externa e do uso de lanternas no período noturno. Também foi proposto a padronização dos procedimentos do pessoal de apoio de solo.
