COMANDO DA AERONÁUTICA
CENTRO DE INVESTIGAÇÃO E PREVENÇÃO DE
ACIDENTES AERONÁUTICOS

RELATÓRIO FINAL
A-061/CENIPA/2022

OCORRÊNCIA:	ACIDENTE
AERONAVE:	PT-OUB
MODELO:	PA-25-235
DATA:	03MAI2022

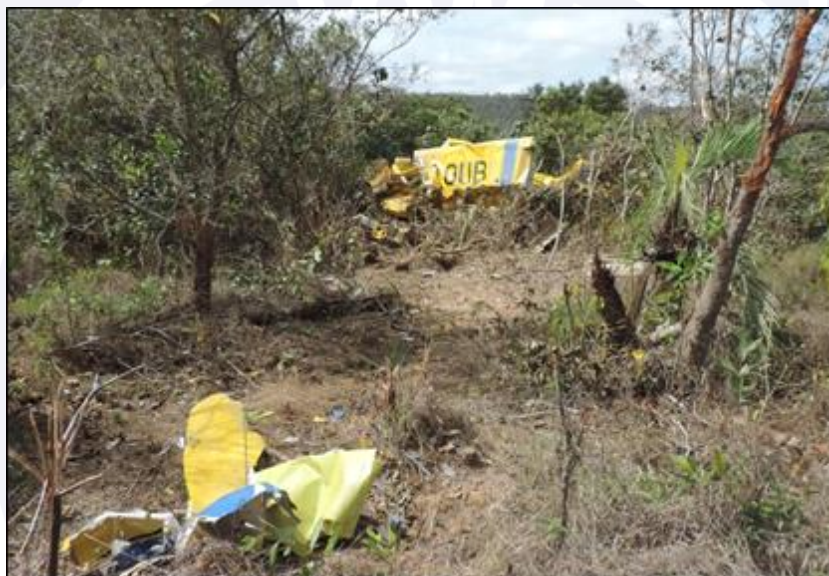
Figura 1 - Posição final da aeronave.

A aeronave teve danos substanciais. Houve o amassamento do trem de pouso principal, a quebra do berço do motor, a separação do conjunto de hélice do eixo do motor, a deformação dos montantes das asas, e a separação parcial da asa esquerda para cima e para trás (posição mais próxima da raiz, cerca de 1/3 de seu comprimento).

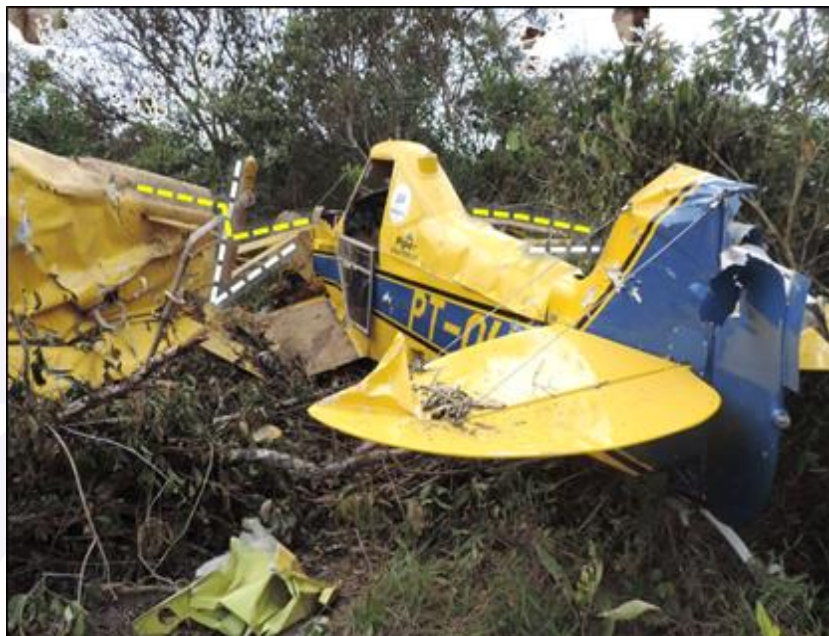
O montante esquerdo apresentava dobramento em formato de “V”, além de amassamentos. O montante direito tinha amassamentos diversos, mas manteve o seu formato original.

O *cockpit* ficou preservado, assim como a seção traseira da fuselagem, com exceção do estabilizador vertical, que apresentou danos em sua parte superior (Figura 2).

Figura 2 - Detalhe dos montantes das asas e conservação do *cockpit*.

No que se refere à deformação dos montantes das asas, o esquerdo apresentava dobramento em formato de “V”, além de amassamentos, e o direito amassamentos diversos, mas mantendo o seu formato original, o que sugere que a aeronave tenha tocado o solo com a asa esquerda mais baixa em relação à direita (rolagem ou curva à esquerda), compatível com o observado no terreno.

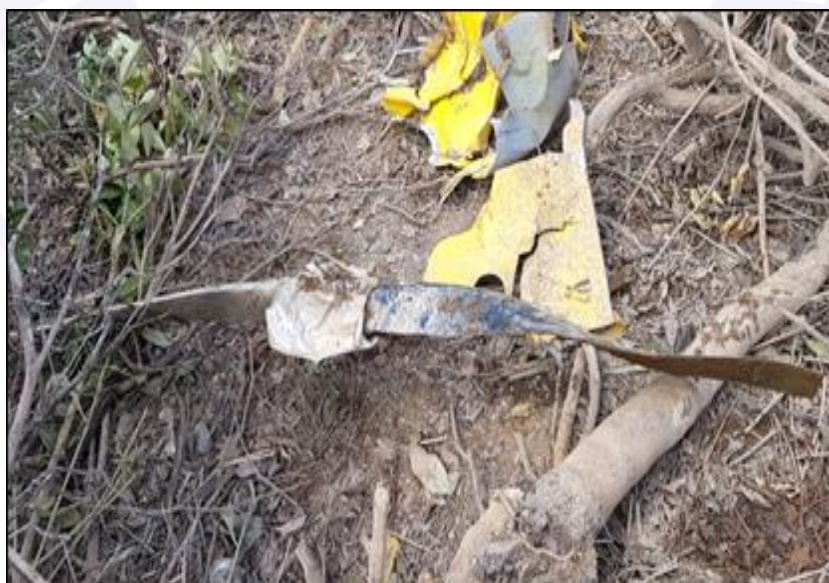
A Figura 3, abaixo, mostra a visão geral da curvatura das pás da hélice, sendo que ambas possuíam riscos transversais deixados por ocasião da colisão contra o solo.

Figura 3 - Visão geral das pás da hélice.

Os danos observados nas pás da hélice da aeronave sugeriram que não havia ocorrido perda de potência do motor que pudesse ter afetado o desempenho da aeronave. Os riscos transversais existentes nas duas pás indicavam que ela estava girando no momento do impacto.

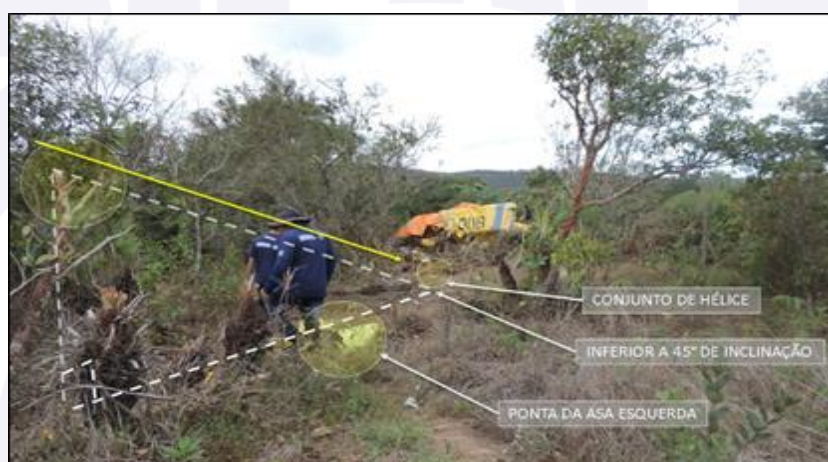
De acordo com as evidências físicas do local do impacto, a aeronave realizava curva à esquerda quando colidiu contra o solo (asa esquerda mais baixa que a direita). As marcas na vegetação sugerem que a aeronave estava com uma angulação vertical máxima de, aproximadamente, 45° de inclinação, tendo deslizado cerca de 30 m sobre o terreno, do primeiro toque até a sua parada total (Figura 4).

Figura 4 - Localização dos destroços.

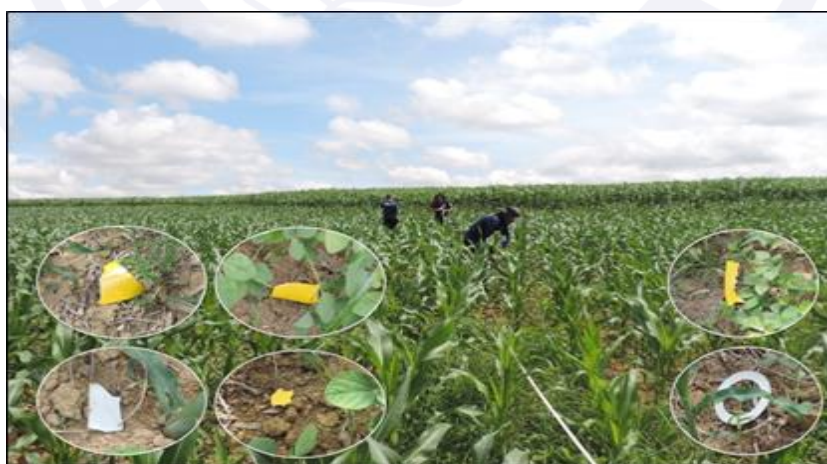
Houve o desprendimento de partes da aeronave anterior à concentração dos destroços, encontradas a cerca de 200 m do posicionamento final do avião, principalmente provenientes da pintura das asas, que eram enteladas (não metálicas). Todas as partes estavam dispostas no solo em sentido compatível com a trajetória descrita (Figura 5).

Figura 5 - Partes desprendidas da aeronave encontradas a cerca de 200 m do posicionamento final do avião.

Como a colisão contra o solo se deu em angulação relativamente baixa para uma perda de controle em voo, inferior a 45° e no sentido do deslocamento, porém em curva à esquerda, inferiu-se que essas partes se desprenderam da aeronave quando ainda em voo. Contudo, não foi possível verificar em que medida essa soltura de componentes com a aeronave voando influenciaram na sua controlabilidade e propiciaram a perda de controle em voo.

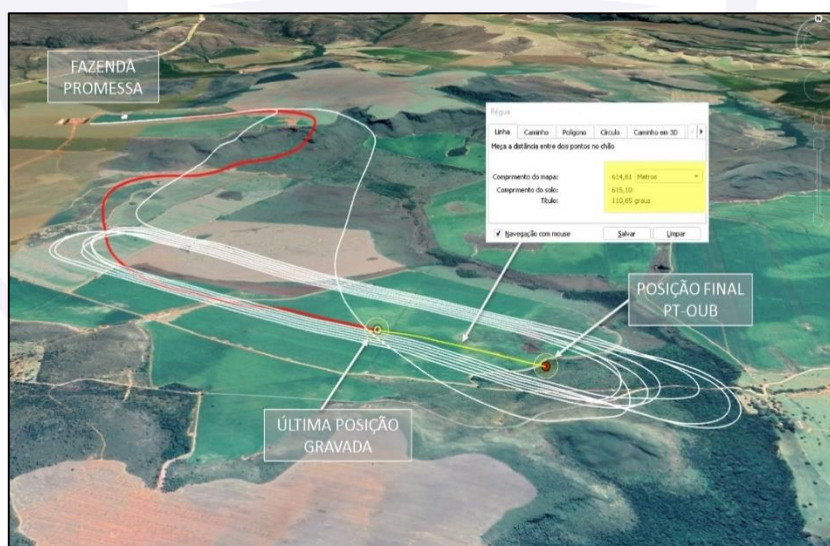
Apesar de os dados do DGPS terem corroborado o relato do piloto quanto à trajetória horizontal no solo, comparando-se voos anteriores ao voo da ocorrência, não foi possível obter os dados verticais (altitude/altura) (Figura 6).

Figura 6 - Em branco, a trajetória de voo anterior à ocorrência e, em vermelho, a trajetória da ocorrência. Fonte: adaptado do *Google Earth* / DGPS.

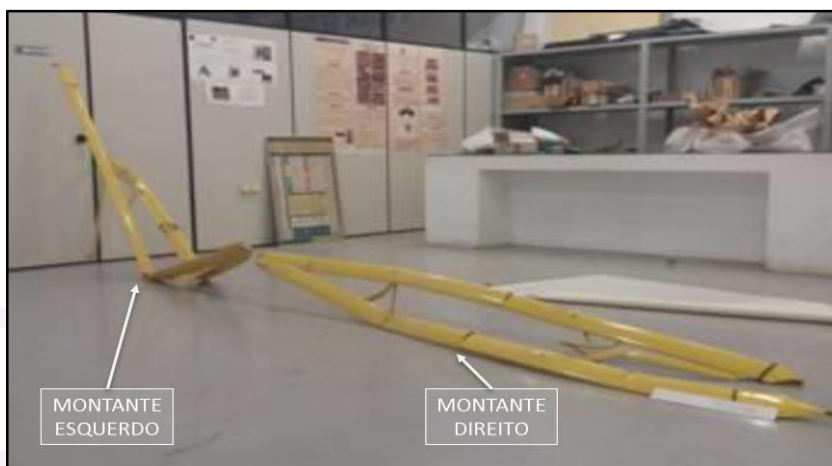
Os dois montantes das asas (direita e esquerda) foram enviados a um laboratório para análise de possível falha estrutural (corrosão e/ou sobrecarga) (Figura 7).

Figura 7 - Montante das asas enviadas para análise.

A análise indicou que as fraturas e amassamentos ocorridos nos montantes das asas, pertencentes à aeronave PT-OUB, foram causadas por “mecanismo de sobrecarga” (esforço acima do limite de resistência do material), em função de impactos contra obstáculos no solo. Não foram encontrados indícios de corrosão nos pontos de conexão da asa/fuselagem, apenas sobrecarga.

A análise dos montantes das asas indicou que as fraturas e amassamentos foram causados por “mecanismo de sobrecarga” (esforço acima do limite de resistência do material), em função de impactos contra obstáculos no solo, não sendo possível afirmar que as fraturas e amassamentos tenham ocorrido em voo. Foi descartada a possibilidade de ruptura por corrosão na junção montante/asa.
