COMANDO DA AERONÁUTICA
CENTRO DE INVESTIGAÇÃO E PREVENÇÃO DE
ACIDENTES AERONÁUTICOS

RELATÓRIO FINAL SIMPLIFICADO

DADOS DA OCORRÊNCIA			
DATA - HORA	INVESTIGAÇÃO	SUMA N°	
12ABR2024 - 20:00 (UTC)	SERIPA II	A-065/CENIPA/2024	
CLASSIFICAÇÃO	TIPO(S)		
ACIDENTE	[LOC-G] PERDA DE CONTROLE NO SOLO		
LOCALIDADE	MUNICÍPIO	UF	COORDENADAS
AERÓDROMO BAHIA GLIDING (SWEB)	FORMOSA DO RIO PRETO	BA	11°15'40"S 045°41'57"W

DADOS DA AERONAVE		
MATRÍCULA	FABRICANTE	MODELO
PT-PEK	CAPRONI VIZZOLA	CALIF A21S
OPERADOR	REGISTRO	OPERAÇÃO
BEMM PARTICIPAÇÕES LTDA.	TPP	PRIVADA

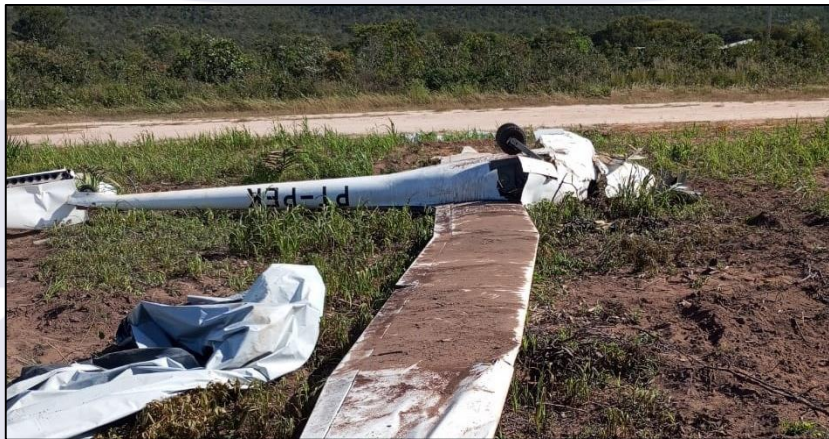
Durante o procedimento de decolagem rebocada, houve a perda de controle seguida da colisão da asa direita do planador contra o solo.

A aeronave teve danos substanciais e o piloto do planador sofreu lesões fatais.

Figura 1 - Condições da aeronave após o acidente.

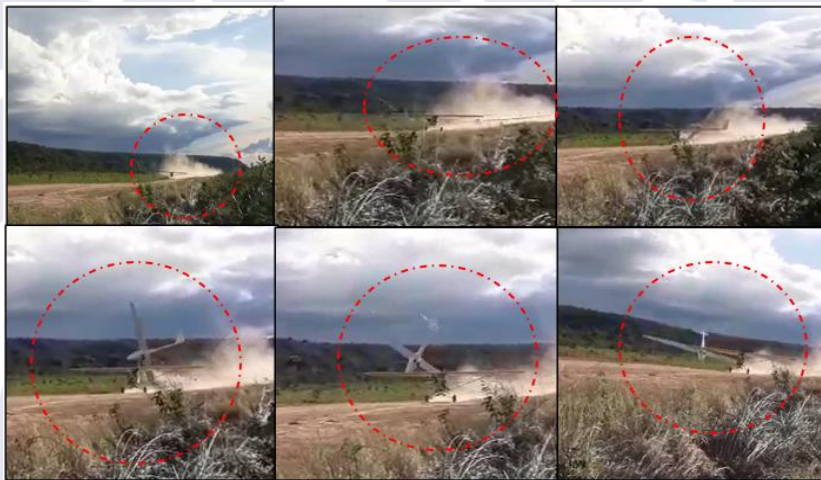
Imagens coletadas durante a corrida de decolagem indicaram que a asa direita se chocou contra o solo, ocasionando um ponto de pivô. Devido à tração exercida pela aeronave rebocadora, o PT-PEK desenvolveu um momento de giro, o qual finalizou com a aeronave no dorso (Figura 2).

Figura 2 - Imagens captadas em filmagem que mostraram a dinâmica do acidente.

Houve deformação de toda a nacele e o piloto não sobreviveu ao impacto.

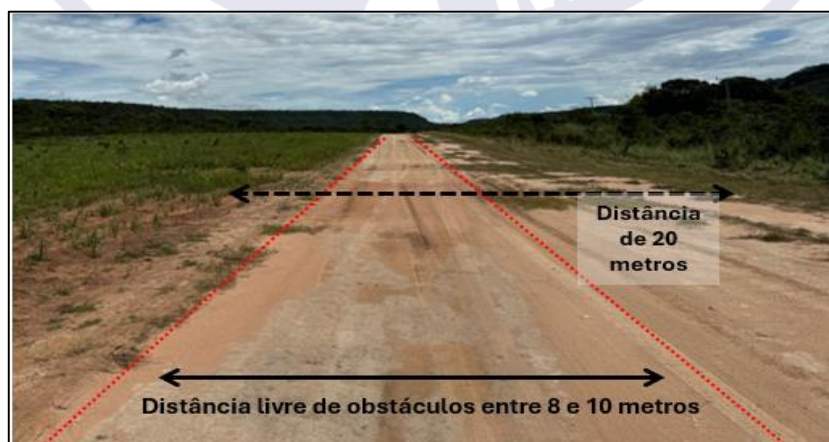
No local do acidente, foi observado que as condições presentes no aeródromo estavam degradadas devido ao crescimento de vegetação sobre a pista de pouso e decolagem, o que reduzia a sua largura para cerca de 8 m a 10 m (Figura 3).

Figura 3 - Condições gerais da pista de SWEB.

Considerando que a envergadura do PT-PEK era de 20,38 m, a aeronave estaria com cerca de metade do comprimento de suas asas fora da área livre de obstáculos, no momento da operação.

Destaca-se, ainda, que, devido ao tipo da superfície da pista e ao clima seco, a passagem da aeronave rebocadora formava uma nuvem de poeira que interferiu diretamente na execução da decolagem do planador, reduzindo a visibilidade do piloto do planador.
