**COMANDO DA AERONÁUTICA**  
**CENTRO DE INVESTIGAÇÃO E PREVENÇÃO DE**  
**ACIDENTES AERONÁUTICOS**

**RELATÓRIO FINAL SIMPLIFICADO**

| DADOS DA OCORRÊNCIA | | | | | | | | | |
|---|--|---|---|--|---|---|--|---|--|
| 14MAR2021 - 14:35 (UTC) | | | SERIPA V | | | A-042/CENIPA/2021 | | | |

| DADOS DA AERONAVE | | | |
|---|---|---|---|
| PT-PKA | INDÚSTRIA PARANAENSE DE ESTRUTURAS LTDA. | | KW1 |

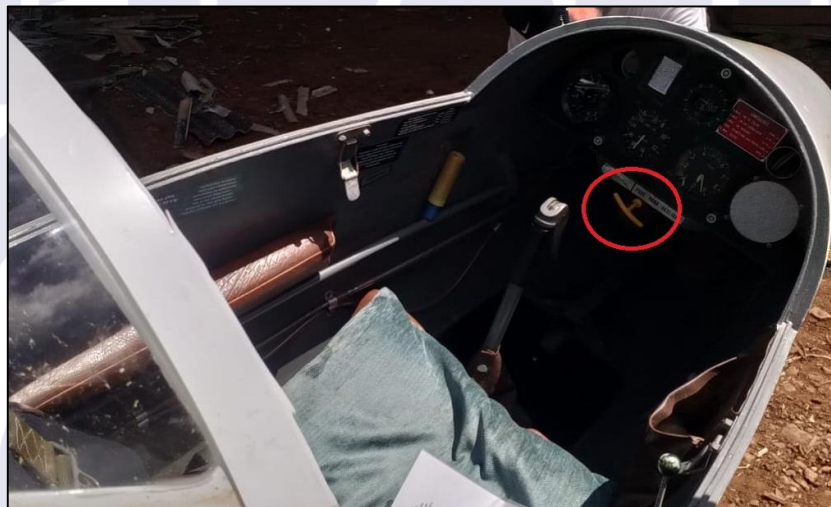
O piloto do KW1 podia realizar o desligamento do planador ao puxar uma haste de comando localizada dentro da nacele (Figuras 3 e 4), a qual estava conectada de maneira mecânica ao gancho de reboque. Nessa situação, o planador seguia em voo livre e a aeronave rebocadora retornaria para pouso, com o cabo de reboque ainda conectado.

Figura 3 - Haste de comando para o desligamento do cabo de reboque.

A hipótese mais provável para o desligamento precoce do planador é a possibilidade de o piloto ter puxado, de maneira não intencional, a haste de comando de desconexão com o cabo de reboque localizada dentro da nacele.

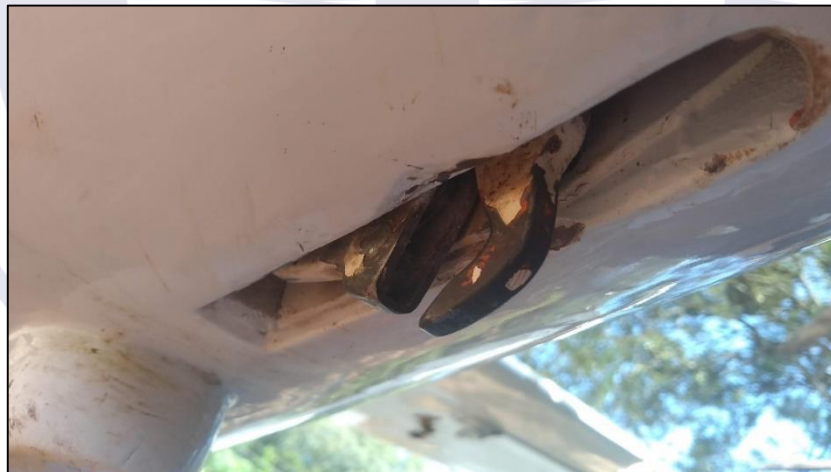
Figura 4 - Gancho de reboque do planador.

O sistema de engate do planador foi verificado no local da ocorrência e, embora a nacele da aeronave não estivesse íntegra, tal sistema não apresentou nenhum indício de mau funcionamento, componentes quebrados ou folgas.

Posteriormente, o operador do PT-PKA informou que esse sistema foi testado pela oficina responsável pelo reparo da aeronave. Foram checadas a resposta ao comando de liberação dentro da cabine e a capacidade do gancho em resistir a tração alinhada e angular de 30° (trinta graus) para os dois lados. Tanto as condições gerais do sistema, quanto o resultado dos testes de tração, não apresentaram nenhuma anormalidade que indicasse um mau funcionamento. Essas informações corroboraram as conclusões iniciais da equipe de investigação acerca da integridade e funcionamento adequado do sistema.

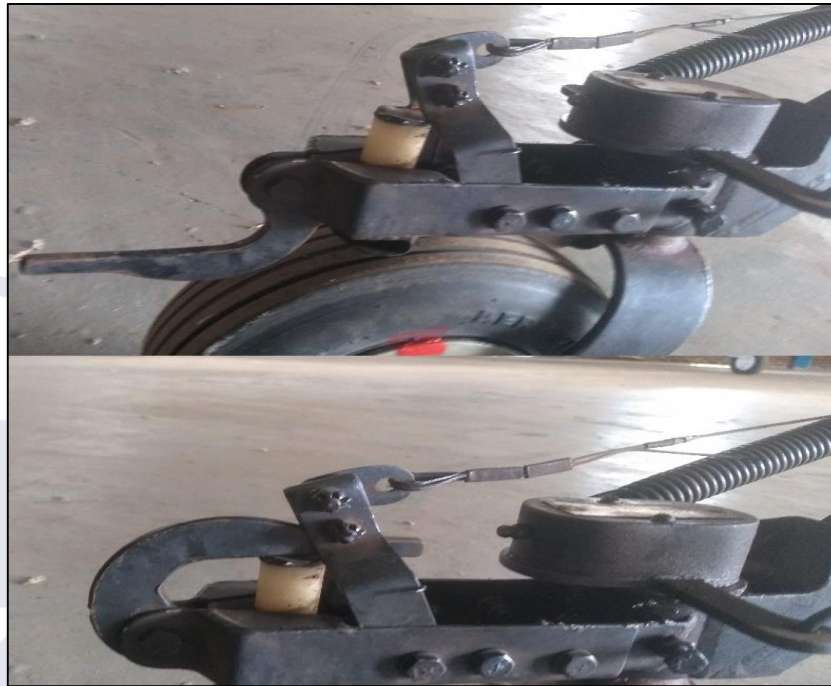
O piloto do rebocador também poderia realizar a desconexão por meio da abertura do gancho localizado na roda anterior da aeronave. Nesse caso, por força da gravidade, o cabo seria direcionado para baixo e para trás do planador, causando uma pressão no sentido contrário ao deslocamento, fazendo com que o sistema de engate o soltasse (Figura 5).

Figura 5 - Funcionamento do gancho da aeronave rebocadora.

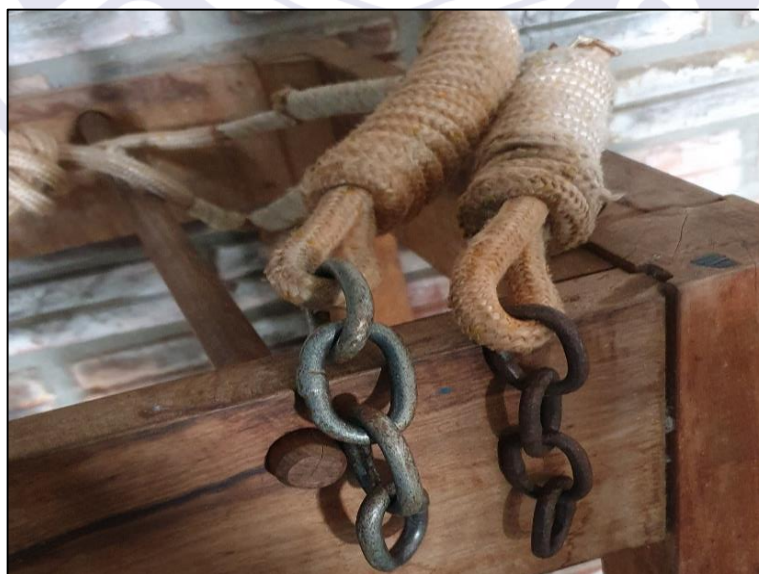
O cabo utilizado durante a operação não apresentava anormalidades, contava com seu comprimento original e com os quatro elos de corrente de metal nas duas extremidades. Os elos não apresentaram fissuras ou rompimentos (Figura 6).

Figura 6 - Cabo utilizado na operação de reboque.
