COMANDO DA AERONÁUTICA
CENTRO DE INVESTIGAÇÃO E PREVENÇÃO DE
ACIDENTES AERONÁUTICOS

RELATÓRIO FINAL SIMPLIFICADO

DADOS DA OCORRÊNCIA								
DATA - HORA		INVESTIGAÇÃO		SUMA Nº				
09MAI2021 - 20:00 (UTC)		SERIPA III		A-069/CENIPA/2021				
CLASSIFICAÇÃO		TIPO(S)						
ACIDENTE		[LOC-G] PERDA DE CONTROLE NO SOLO						
LOCALIDADE		MUNICÍPIO		UF	COORDENADAS			
SÍTIO ARREPENDIDO		TOMBOS		MG	20°55'20"S	042°08'31"W		
DADOS DA AERONAVE								
MATRÍCULA		FABRICANTE			MODELO			
PT-PSD		ROBINSON HELICOPTER			R44 II			
OPERADOR				REGISTRO		OPERAÇÃO		
B&A PARTICIPAÇÕES, PROJETOS E CONSULTORIA LTDA E OUTROS				TPP		PRIVADA		
PESSOAS A BORDO / LESÕES / DANOS À AERONAVE								
A BORDO		LESÕES					DANOS À AERONAVE	
		Ileso	Leve	Grave	Fatal	Desconhecido		
Tripulantes	1	1	-	-	-	-	Nenhum	
Passageiros	3	3	-	-	-	-	Leve	
Total	4	4	-	-	-	-	X Substancial	
							Destruída	
Terceiros	-	-	-	-	-	-	Desconhecido

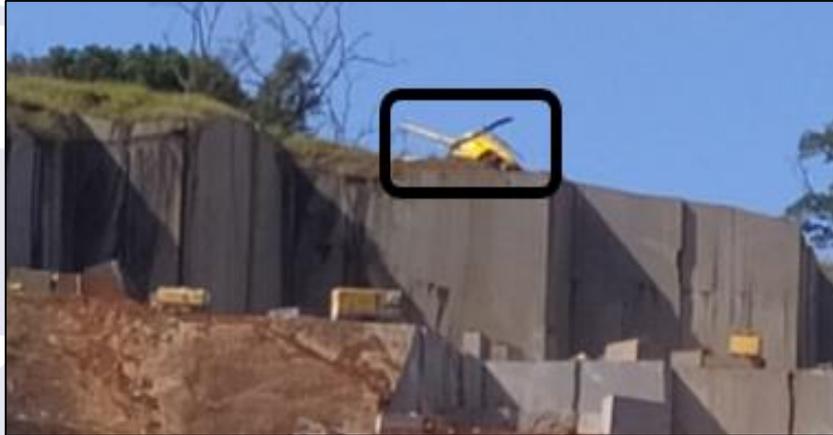
Durante o pouso em uma área não preparada, a aeronave inclinou-se para a frente e, em seguida, para à direita, ocasionando o impacto lateral contra o solo.

Figura 1 - Imagem da aeronave no local da ocorrência.

A aeronave teve danos substanciais e todos a bordo saíram ilesos.

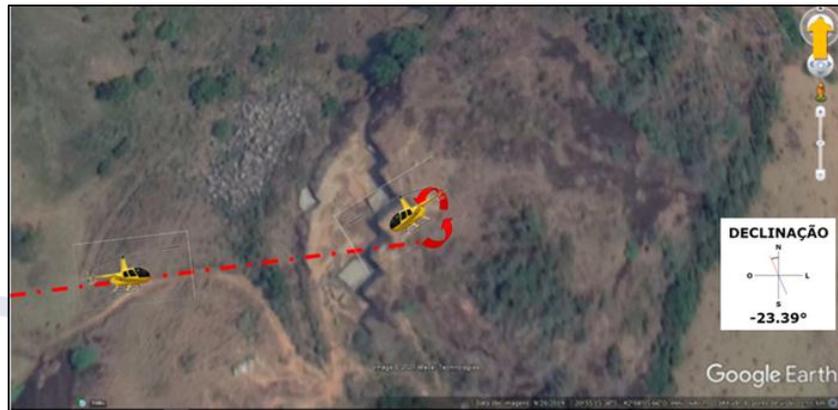
Segundo relatado pelo piloto, a aproximação foi feita para pouso em uma área inclinada, não preparada (irregular), sobre uma pedreira. Também relatou não ter observado o vento predominante na região (Figura 2).

Figura 2 - Trajetória de aproximação da aeronave para a área do acidente (pedreira).

Devido à movimentação da aeronave sem o acompanhamento da equipe de investigação, a presente análise baseou-se na hipótese de que a perda do controle no solo foi uma consequência do efeito de Rolamento Dinâmico durante o pouso em área não preparada e inclinada.

Analisar a viabilidade de incluir um requisito de experiência recente para aeronaves modelo R-44 que requeira a manutenção da experiência em helicópteros R-44, a fim de assegurar a proficiência dos pilotos nesse modelo de aeronave.
