COMANDO DA AERONÁUTICA
CENTRO DE INVESTIGAÇÃO E PREVENÇÃO DE
ACIDENTES AERONÁUTICOS

RELATÓRIO FINAL SIMPLIFICADO

DADOS DA OCORRÊNCIA			
DATA - HORA	INVESTIGAÇÃO	SUMA N°	
19FEV2021 - 18:30 (UTC)	SERIPA VI	A-026/CENIPA/2021	
CLASSIFICAÇÃO	TIPO(S)		
ACIDENTE	[SCF-PP] FALHA OU MAU FUNCIONAMENTO DO MOTOR		
LOCALIDADE	MUNICÍPIO	UF	COORDENADAS
RESERVA INDÍGENA TIRECATINGA	CAMPO NOVO DO PARECIS	MT	13°10'34"S 058°21'32"W

DADOS DA AERONAVE		
MATRÍCULA	FABRICANTE	MODELO
PT-UOM	NEIVA	EMB-202
OPERADOR	REGISTRO	OPERAÇÃO
SEMEAR AEROAGRÍCOLA LTDA.	SAE-AG	AGRÍCOLA

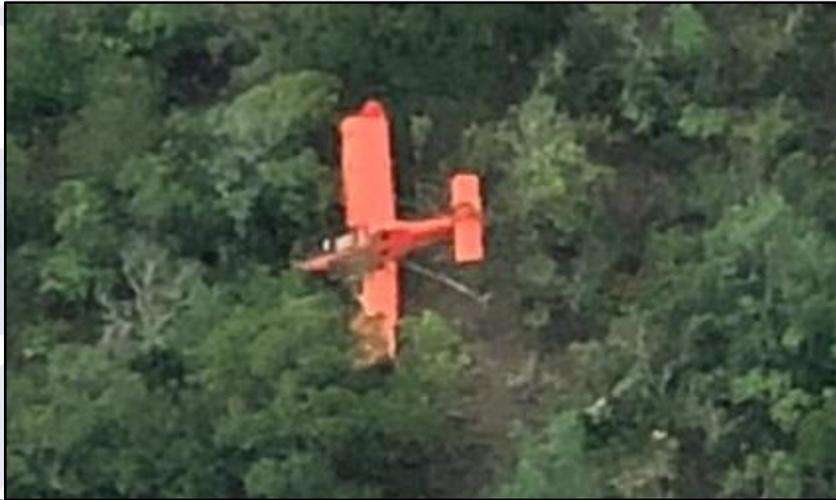
Figura 1 - Vista da aeronave no local do acidente.

A aeronave teve danos leves e o piloto saiu ileso.

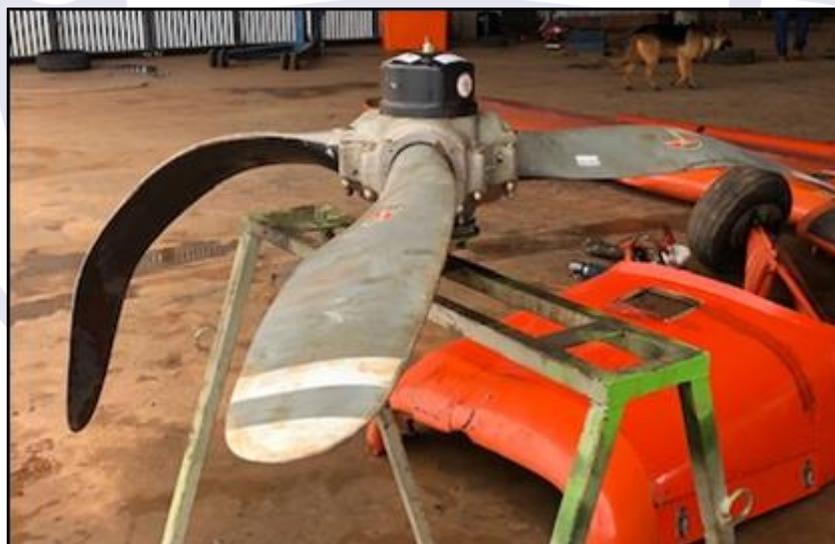
Inicialmente, observou-se que duas pás da hélice se encontravam dobradas para trás, em formato helicoidal, indicando que o contato ocorreu sem potência no eixo, porém em movimento de giro (Figura 3).

Figura 3 - Imagem da hélice com duas pás dobradas para trás.

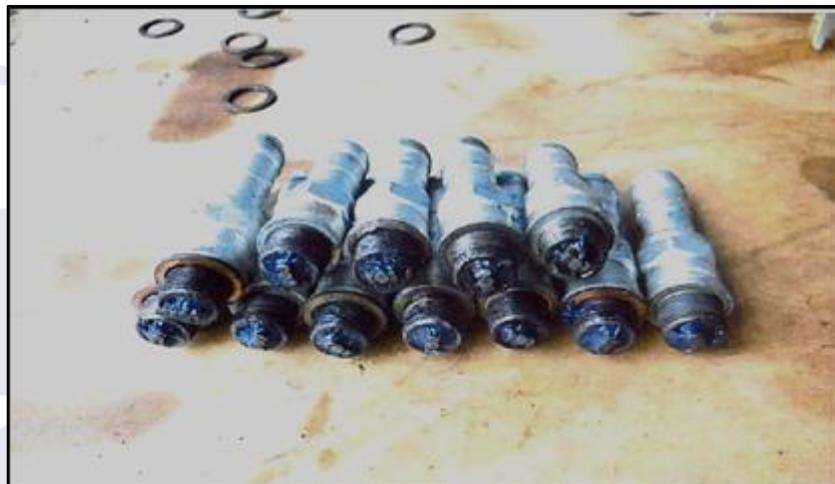
As velas de ignição estavam impregnadas de graxa, conforme mostra a Figura 4, sendo que deveriam estar com a superfície limpa para que o eletrodo central pudesse conduzir a alta voltagem do magneto dentro da câmara de combustão.

Figura 4 - Velas de ignição impregnadas de graxa.

- j) as velas de ignição estavam impregnadas de graxa;
- k) o cárter do motor apresentou uma grande quantidade de limalha e outros componentes em seu interior;

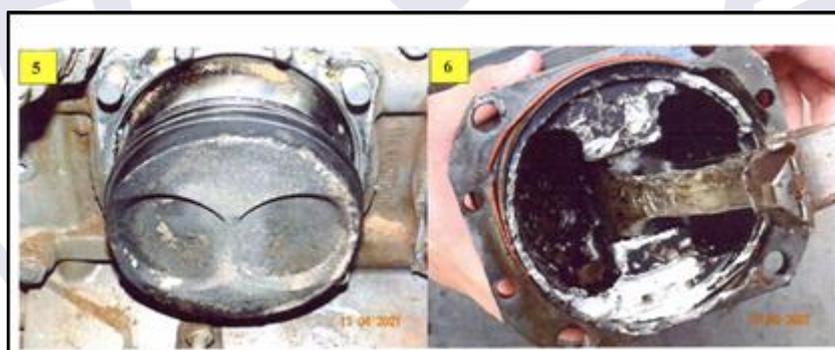
Quanto aos cilindros do motor e seus pistões, nenhuma anormalidade foi encontrada. Porém, foi verificado que a biela do cilindro 6 e a biela do cilindro 3 se desprenderam de seus respectivos moentes no eixo de manivelas. Isso permitiu que o moente correspondente aos dois cilindros colidisse contra essas bielas, provocando as deformações observadas. Ocasionalmente também uma pressão da cabeça da biela sobre o bloco do motor, acarretando os danos observados nos cilindros 5 e 6 (Figura 5).

Figura 5 - Vista dos pistões 5 e 6 danificados.

- l) as bielas dos cilindros 3 e 6 se desprenderam de seus respectivos moentes no eixo de manivelas;
- m) componentes encontrados no cárter do motor apresentaram marcas de impacto e amassamentos;
- n) houve rompimento de, pelo menos, um dos parafusos que mantinha o eixo de manivelas preso;
- o) houve ruptura por sobrecarga do parafuso analisado;
- p) a aeronave teve danos leves; e
- q) o piloto saiu ileso.

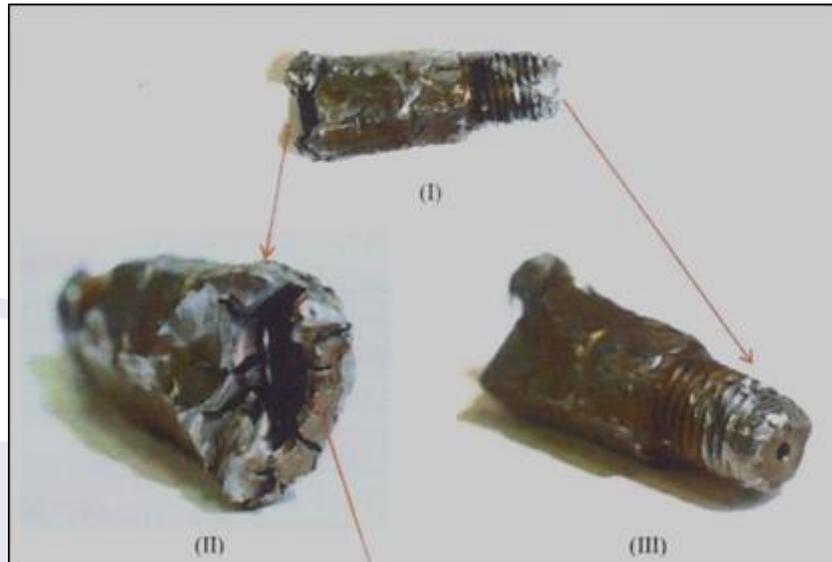
Ao analisar o cárter do motor, verificou-se uma grande quantidade de limalha em seu interior, além da presença de diversos fragmentos oriundos de componentes internos do motor. Foram encontrados e analisados dois parafusos, duas porcas, três fragmentos de porca e parte de uma biela com um dos parafusos de fixação.

Foram observadas marcas de impacto e amassamentos em grande parte da superfície externa dos componentes analisados. O resultado da análise desses fragmentos indicou que a falha do parafuso decorreu da sobrecarga no material. Um desses parafusos, que mantinha a biela conectada ao eixo de manivelas se rompeu, causando sobrecarga no outro parafuso (Figura 6).

Figura 6 - Vista geral de um dos parafusos encontrados no cárter do motor.

Ficou evidente que a falha do motor estava associada ao rompimento do parafuso que, ao se desprender, danificou diversos componentes internos. Porém, não foi possível precisar o motivo pelo qual um dos parafusos se desprendera, ocasionando sobrecarga no outro parafuso.

A partir das conclusões extraídas das análises realizadas, é possível inferir que o desprendimento desses parafusos e porcas, durante o voo, acarretou danos nas estruturas internas do motor. Esses danos foram determinantes para a perda de potência relatada pelo piloto.
