COMANDO DA AERONÁUTICA
CENTRO DE INVESTIGAÇÃO E PREVENÇÃO DE
ACIDENTES AERONÁUTICOS

RELATÓRIO FINAL SIMPLIFICADO

DADOS DA OCORRÊNCIA					
DATA - HORA		INVESTIGAÇÃO		SUMA Nº	
06OUT2015 - 12:00 (UTC)		SERIPA IV		A-134/CENIPA/2015	
CLASSIFICAÇÃO		TIPO(S)		SUBTIPO(S)	
ACIDENTE		[LOC-I] PERDA DE CONTROLE EM VOO		NIL	
LOCALIDADE		MUNICÍPIO		UF	COORDENADAS
FAZENDA GUANABARA (SSFG)		CORUMBÁ		MS	18°13'52"S 055°45'04"W

DADOS DA AERONAVE		
MATRÍCULA	FABRICANTE	MODELO
PT-RAM	NEIVA	EMB-721C
OPERADOR		REGISTRO
PARTICULAR		TPP
		OPERAÇÃO
		PRIVADA

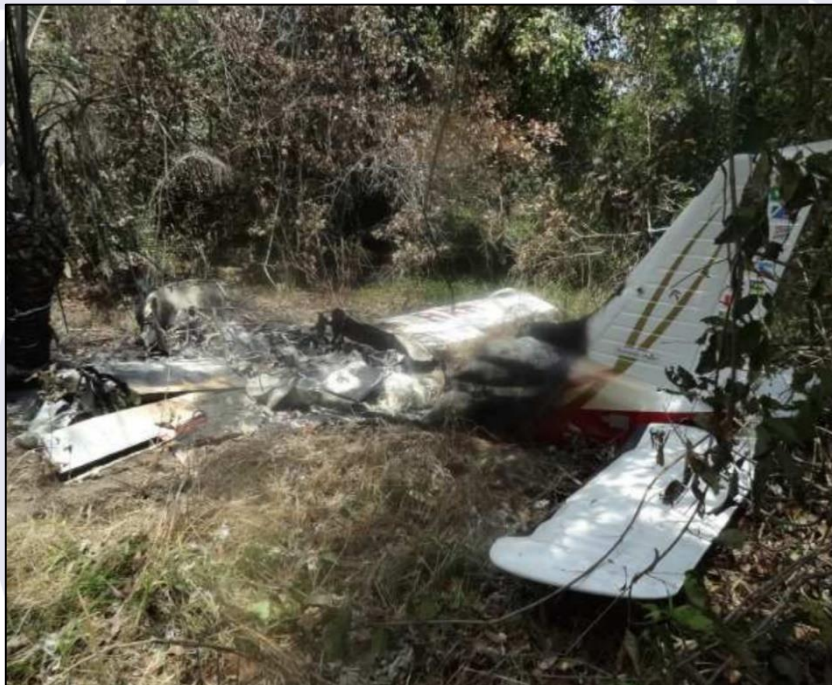
A asa esquerda colidiu contra uma árvore, causando seu rompimento e o consequente vazamento de combustível, seguido de fogo.

A aeronave ficou destruída. O piloto e um passageiro sofreram lesões leves e outro passageiro sofreu lesões fatais.

Figura 1 - Aeronave PT-RAM após a ocorrência.

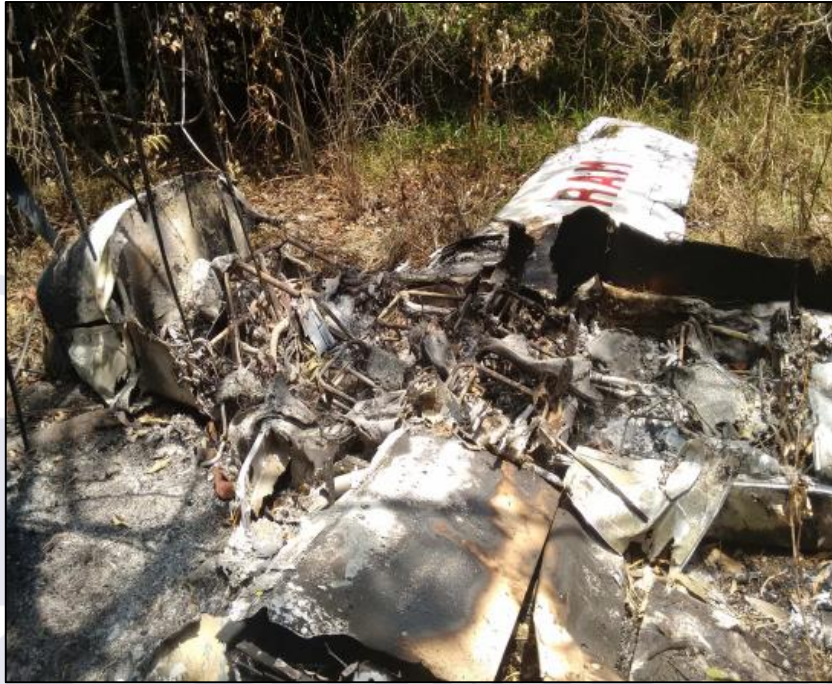
Figura 2 - Aeronave PT-RAM após a ocorrência.

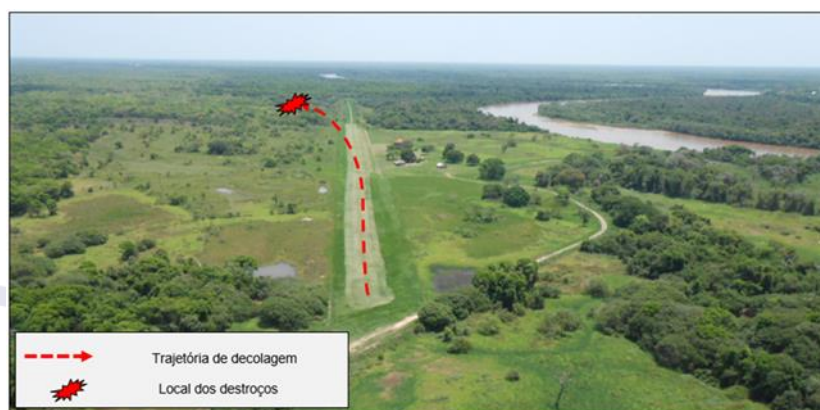
O piloto tentou recuperar o controle da aeronave, na tentativa de pousar no seguimento da pista à frente, porém, tal procedimento se tornou inviável, pois o vento de través o projetou à esquerda do eixo de decolagem, tornando o pouso forçado o único procedimento cabível, segundo seu julgamento. Ele reportou, também, que não percebeu quaisquer anormalidades referentes a falhas no motor da aeronave ou em seus sistemas.

Figura 3 - Croqui do acidente.

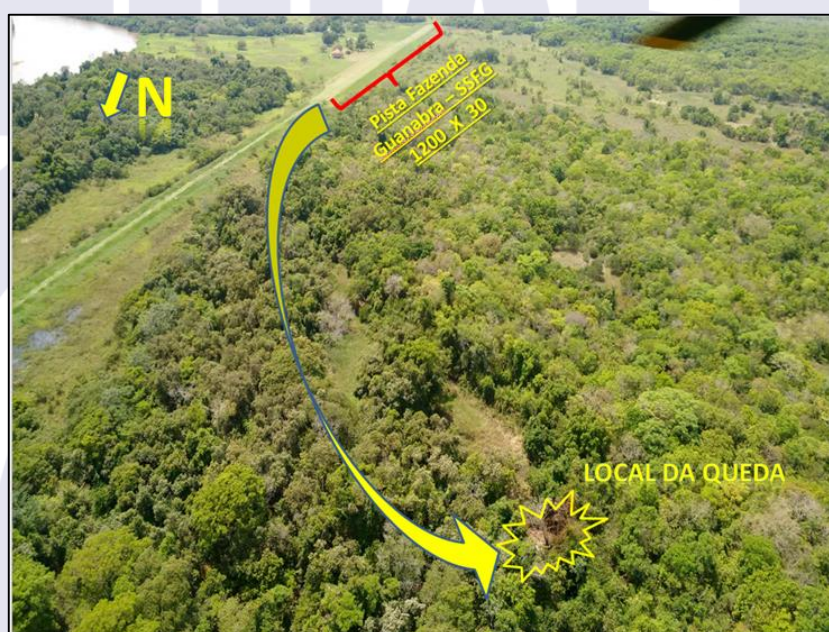
Não conseguindo manter o voo controlado, o piloto comandou um pouso forçado, projetando-se na floresta adjacente ao aeródromo.

Figura 4 - Local do acidente.

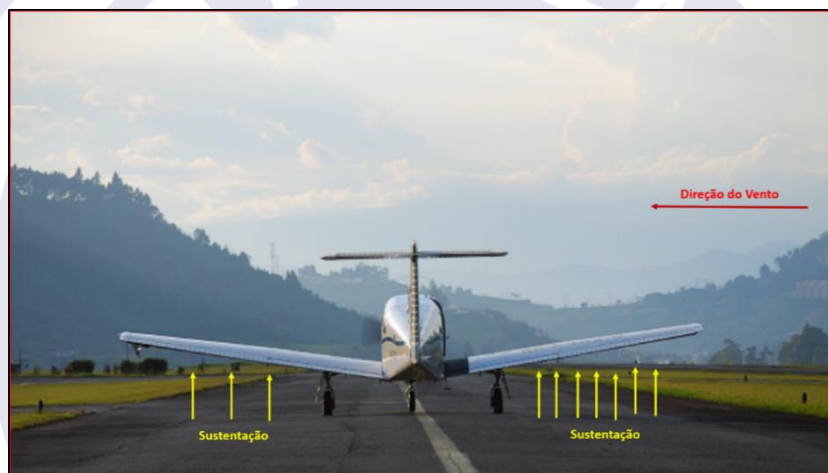
Decolagens com vento de alta intensidade e de través podem fazer com que a asa do lado em que o vento se aproxima crie mais sustentação do que a asa oposta (Figura 5), ocasionando uma decolagem precoce (com velocidade abaixo do ideal).

Além disso, há uma tendência natural de o nariz da aeronave aproar a direção de onde vem o vento e, dependendo das condições (intensidade do vento, potência disponível, peso, velocidade da aeronave, etc.), pode ocorrer o desvio desta da trajetória de decolagem. Os efeitos são parecidos com os descritos acima, somados à perda de direção.

Figura 5 - Ilustração do efeito da alta intensidade e direção do vento.
