**COMANDO DA AERONÁUTICA**  
**CENTRO DE INVESTIGAÇÃO E PREVENÇÃO DE**  
**ACIDENTES AERONÁUTICOS**

**RELATÓRIO FINAL SIMPLIFICADO**

DADOS DA OCORRÊNCIA					
DATA - HORA		INVESTIGAÇÃO		SUMA Nº	
09 SET 2009 - 11:50 (UTC)		SERIPA VII		IG-529/CENIPA/2016	
CLASSIFICAÇÃO		TIPO(S)		SUBTIPO(S)	
INCIDENTE GRAVE		FALHA DO MOTOR EM VOO		NIL	
LOCALIDADE		MUNICÍPIO		UF	
AEROPORTO DE MAUÉS (SWMW)		MAUÉS		AM	
				COORDENADAS	
				03°21'25"S 057°42'44"W

DADOS DA AERONAVE		
MATRÍCULA	FABRICANTE	MODELO
PT-RBK	NEIVA INDÚSTRIA AERONÁUTICA LTDA	EMB-810C
OPERADOR	REGISTRO	OPERAÇÃO
AMAZONAVES TÁXI AÉREO LTDA	TPP	TÁXI-AÉREO

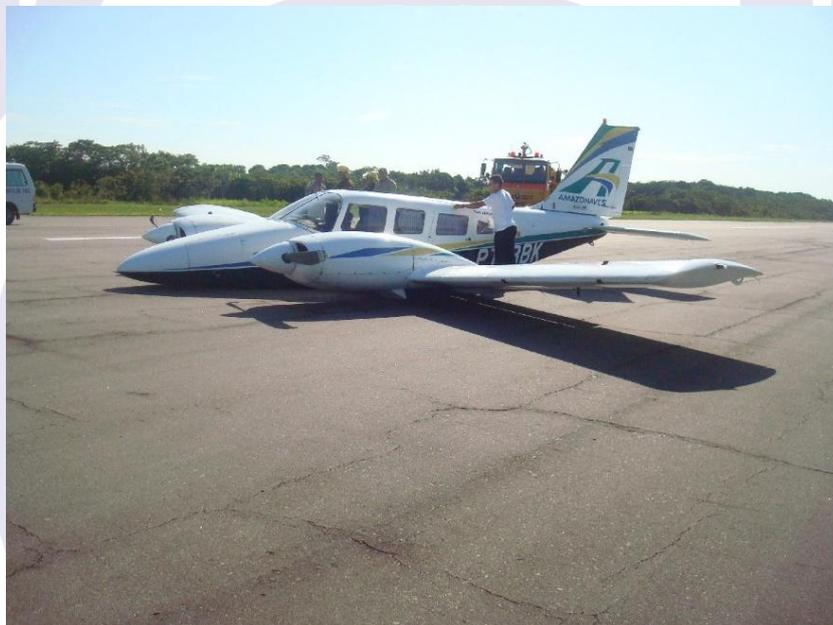
A aeronave teve danos nas hélices, motores e na parte inferior da fuselagem.

Figura 1 - Vista lateral da aeronave após pouso sem o trem.

Ficou evidenciado que, no momento do toque na pista, o trem de pouso se encontrava em trânsito, motivo pelo qual recolheu, tendo como consequência o toque de ambas as hélices no solo. Os motores estavam com potência reduzida. A aeronave se arrastou por, aproximadamente, 230 metros, atritando a parte inferior da fuselagem contra a pista. Não houve fogo e o piloto saiu ileso.

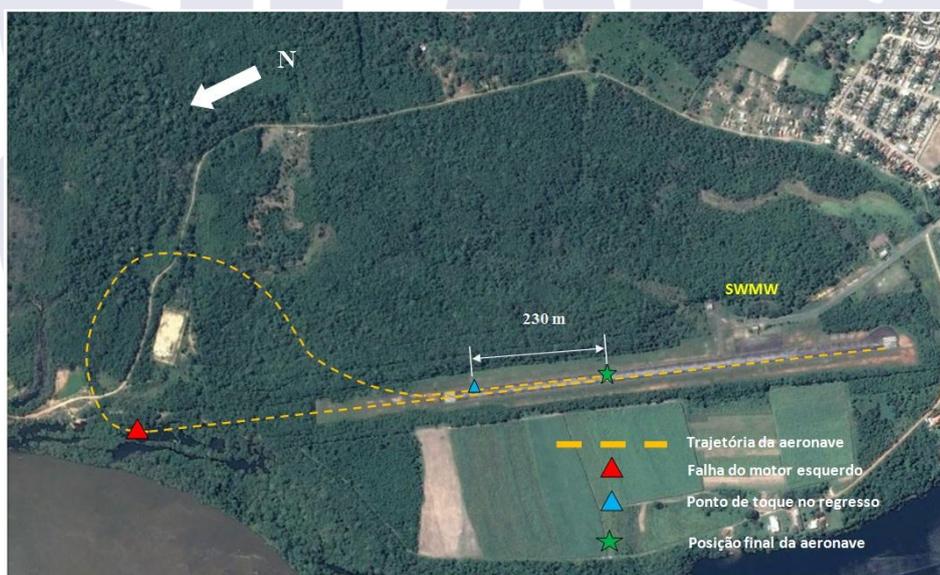
Na sequência, realizou curva à direita, a fim de retornar à pista e realizar pouso em sentido contrário ao da decolagem, uma vez que, no prolongamento do eixo da pista 01, existia o Rio Maués-Açú. Simultaneamente, tentou restabelecer a potência do motor esquerdo, ligando a bomba auxiliar de combustível. Como não obteve sucesso, prosseguiu então para o pouso, comandando o baixamento dos flapes e do trem de pouso.

Figura 2 - Croqui com a trajetória do voo.
