COMANDO DA AERONÁUTICA
CENTRO DE INVESTIGAÇÃO E PREVENÇÃO DE
ACIDENTES AERONÁUTICOS

RELATÓRIO FINAL SIMPLIFICADO

DADOS DA OCORRÊNCIA			
DATA - HORA	INVESTIGAÇÃO	SUMA N°	
12JUN2023 - 15:33 (UTC)	SERIPA II	A-100/CENIPA/2023	
CLASSIFICAÇÃO	TIPO(S)		
ACIDENTE	[LOC-I] PERDA DE CONTROLE EM VOO		
LOCALIDADE	MUNICÍPIO	UF	COORDENADAS
CAMPO DO BARIRI – VILA DOS OPERÁRIOS	TERESINA	PI	05°04'18"S 042°49'00"W

DADOS DA AERONAVE		
MATRÍCULA	FABRICANTE	MODELO
PT-RHJ	NEIVA	EMB-711 ST
OPERADOR	REGISTRO	OPERAÇÃO
CONCESSO SOCIEDADE INDIVIDUAL DE ADVOCACIA	TPP	PRIVADA

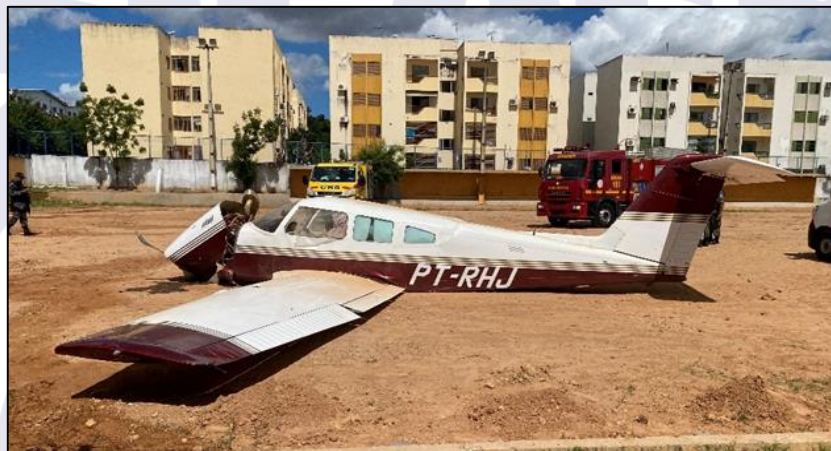
Figura 1 - Sítio do acidente.

Após as instruções transmitidas pela TWR-TE para o pouso de retorno solicitado, a aeronave apresentou variações de altura, tendo o piloto realizado pouso forçado em um campo de futebol, localizado à esquerda do eixo de decolagem, próximo à cabeceira 02 daquele aeródromo.

A aeronave teve danos substanciais. O piloto e dois passageiros tiveram lesões graves e outros dois passageiros saíram ilesos.

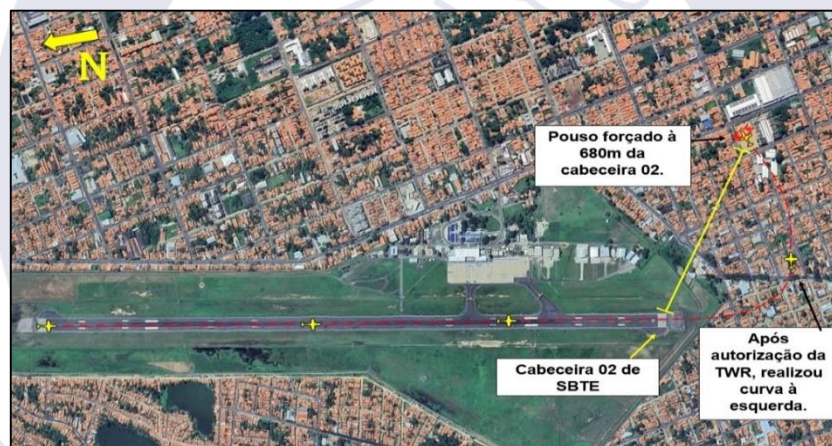
Figura 2 - Croqui do acidente.

O pouso forçado ocorreu em um campo de futebol localizado a cerca de 680 m da cabeceira 02 do aeródromo SBTE, o qual tinha as dimensões de 98 x 58 m.

Instantes antes do pouso forçado, houve o choque da aeronave contra uma rede elétrica de baixa tensão. Após o impacto contra o solo, as marcas observadas indicaram que a aeronave se deslocou por poucos metros até a sua parada total.

No local do acidente, a aeronave encontrava-se com os trens de pouso e os flapes recolhidos.

As características do colapso da estrutura de fixação do motor, bem como o tipo de lesão sofrida por três ocupantes da aeronave, na coluna cervical, indicaram que a dinâmica do choque do avião contra o solo se deu com elevada razão de afundamento.

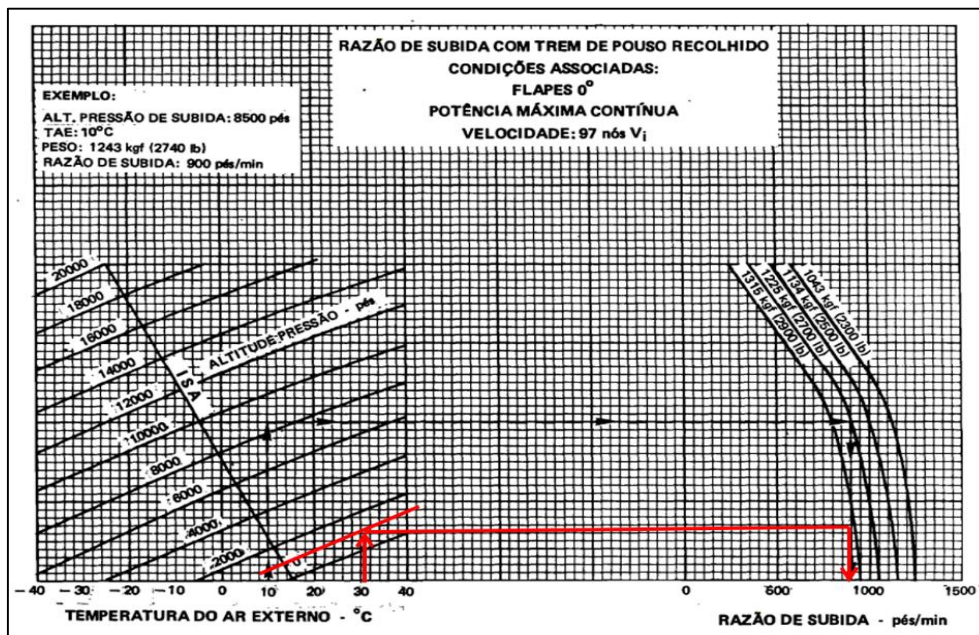
Figura 3 - Razão de subida com trem de pouso e flapes recolhidos.

Com referência à razão de subida que o avião poderia alcançar ao cruzar 1.000 ft de altitude pressão, considerou-se a altitude do aeródromo SBTE de 225 ft, o peso de decolagem próximo ao PMD e a temperatura do ar externo de 31° C. Com base na Figura 3 extraída da Seção 5 - "Desempenho" do Manual de Operação do fabricante, foi possível estabelecer uma razão de subida de cerca de 900 ft/min (Figura 3).

- h) após a rotação, o PIC foi informado de que a porta de acesso à cabine da aeronave se encontrava aberta;
- i) de acordo com o gráfico desempenho, a aeronave poderia apresentar uma razão de subida próxima dos 900 ft/min;

- j) a velocidade foi mantida entre 80 e 85 kt de após a decolagem, quando a velocidade de melhor razão de subida seria de 97 kt;
- k) após o recolhimento dos trens de pouso e dos flapes, o PIC percebeu que a aeronave não apresentava o rendimento por ele esperado, com uma razão de subida abaixo dos 500 ft/min;

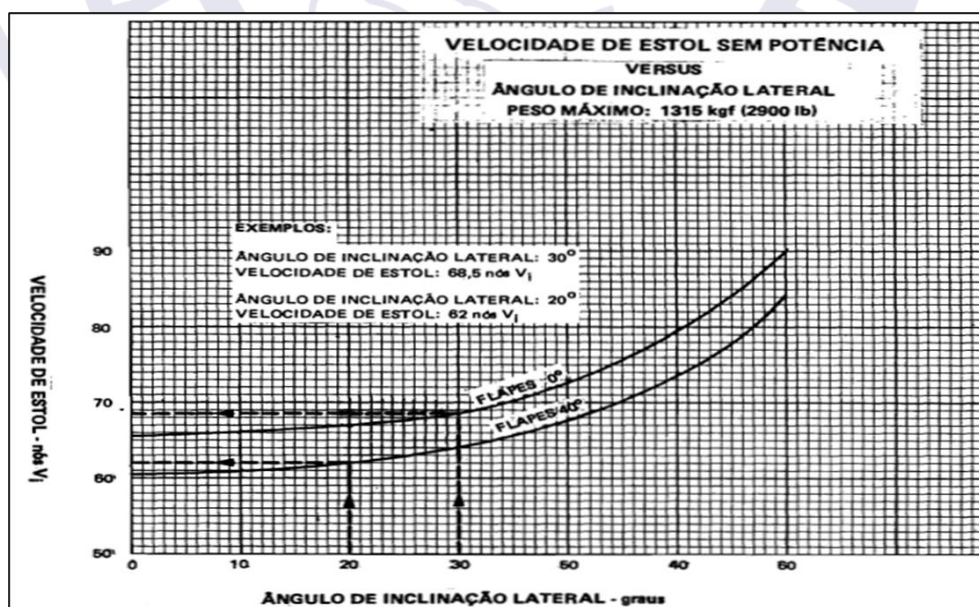
Figura 4 - Velocidade de estol sem potência x ângulo de inclinação lateral (pág. 5-10, Manual de Operação 711ST). Obs.: o Manual não contemplava velocidade de estol com potência.

Considerando-se que a aeronave se encontrava praticamente no seu PMD, com inclinação lateral de 20° ou 30°, o estol ocorreria com velocidades indicadas de 62 e 68 kt, respectivamente (Figura 4).
