COMANDO DA AERONÁUTICA
CENTRO DE INVESTIGAÇÃO E PREVENÇÃO DE
ACIDENTES AERONÁUTICOS

RELATÓRIO FINAL
A-066/CENIPA/2020

OCORRÊNCIA:	ACIDENTE
AERONAVE:	PT-RMN
MODELO:	EMB 810C
DATA:	15MAIO2020

O presente Relatório Final refere-se ao acidente com a aeronave PT-RMN, modelo EMB-810C, ocorrido em 15MAIO2020, classificado como “[LOC-I] Perda de controle em voo”.

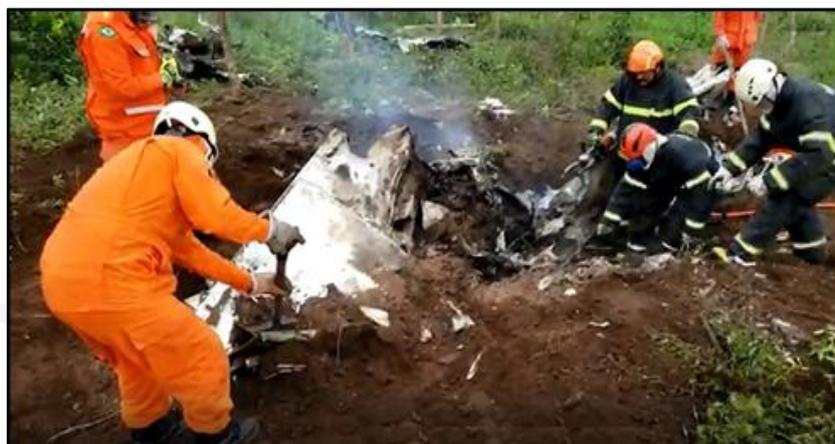
Figura 17 - Destroços soterrados.

No dia seguinte, antes da chegada dos técnicos da Autoridade de Investigação SIPAER, os destroços foram removidos pela equipe de resgate, com a aquiescência da equipe de investigação, tendo em vista a necessidade de se remover os corpos das vítimas (Figura 17).

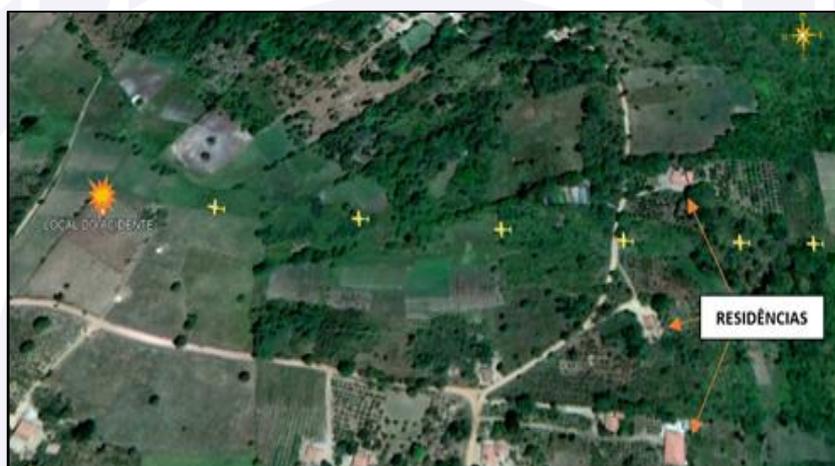
Figura 18 - Trajetória provável da aeronave.

Os relatos de observadores, que se encontravam em residências nas proximidades e que ouviram o som dos motores, permitiram estabelecer a trajetória provável do avião até o local do impacto (Figura 18).

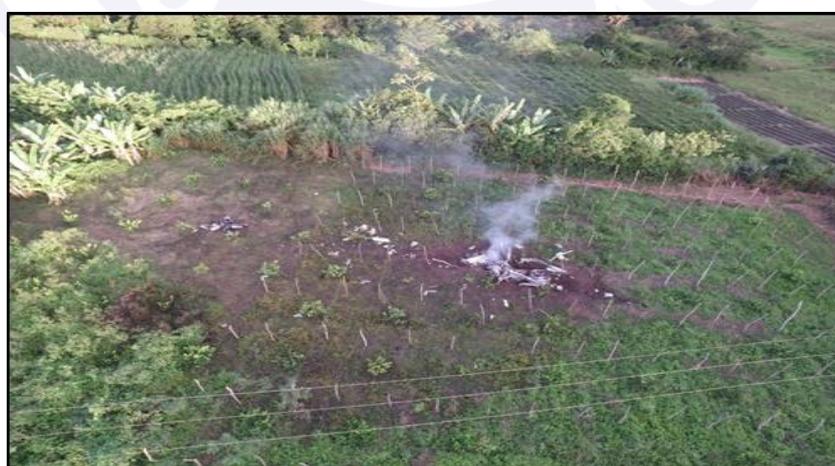
Os destroços ficaram concentrados em uma área circular, preparada para a cultura de maracujá, com cerca de 4 metros de raio, delimitada por estacas de, aproximadamente, 1,80 metro de altura, que não apresentaram evidências de contato com a aeronave (Figura 19).

Figura 19 - Cenário do acidente, com destaque para os destroços concentrados e a presença das estacas.

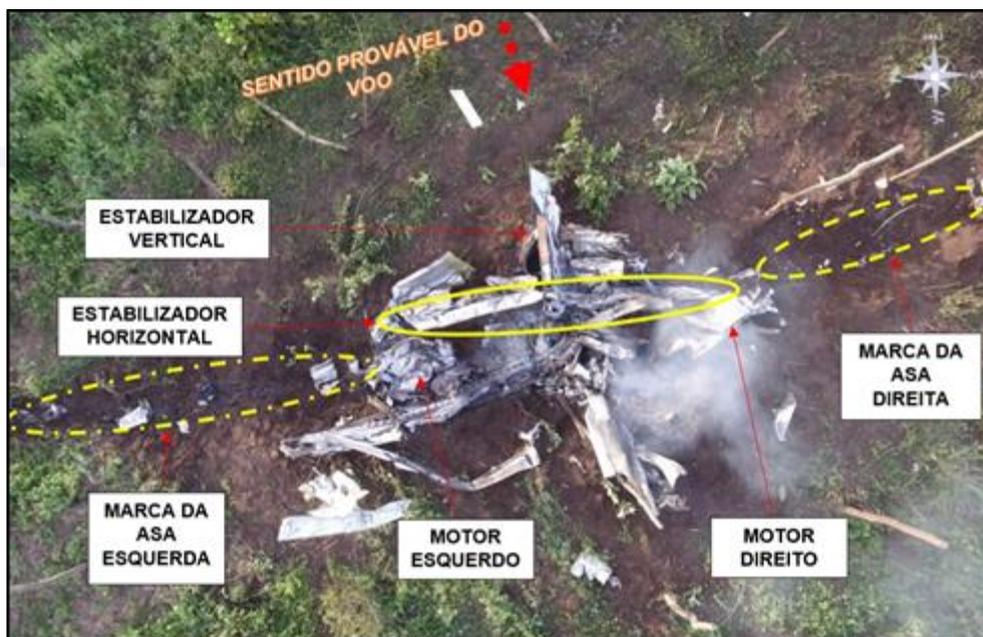
Figura 20 - Disposição dos destroços.

Os destroços foram encontrados na disposição mostrada na Figura 20, sendo que os motores se encontravam em lados opostos ao esperado, considerando-se a trajetória provável da aeronave.

A parte frontal da aeronave, incluindo os dois motores, ficou enterrada em uma profundidade aproximada de 3 metros.

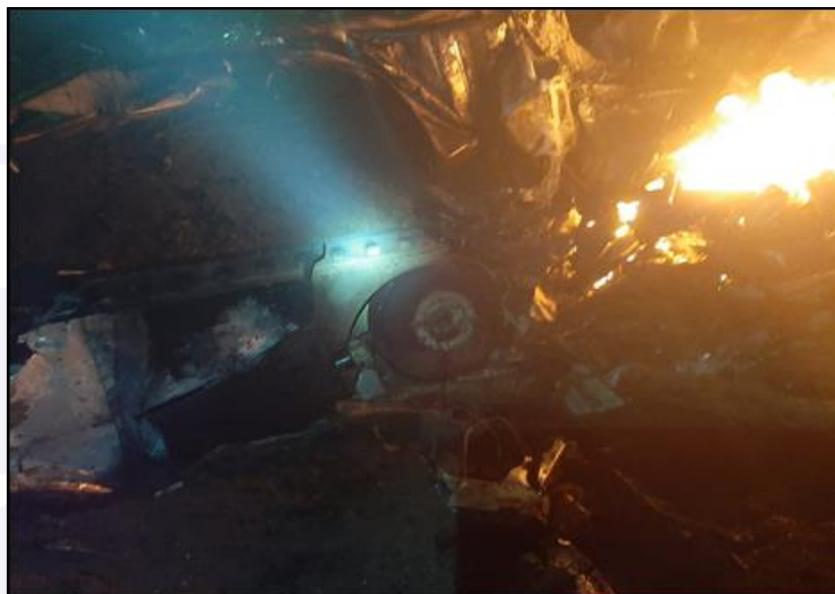
Figura 21 - Destroços da aeronave em chamas logo após o acidente.

O fogo iniciou-se imediatamente após o impacto da aeronave contra o terreno (Figura 21).

O material de combustão foi o combustível da aeronave, e a fonte de ignição originou-se em decorrência do impacto da mesma contra o solo.

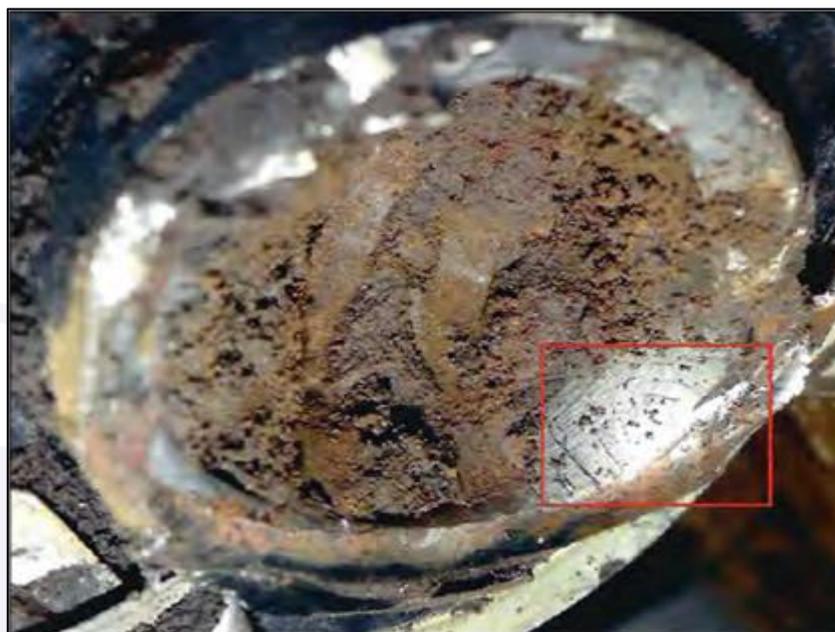
Foram encontradas estrias na região da fratura existente na extremidade do eixo de manivelas, que estavam em torno de 45 graus em relação à linha do eixo (Figura 22). Esse foi um indício de que o motor estava desenvolvendo potência naquele instante.

Figura 22 - Estrias na região da fratura existente no eixo de manivelas.

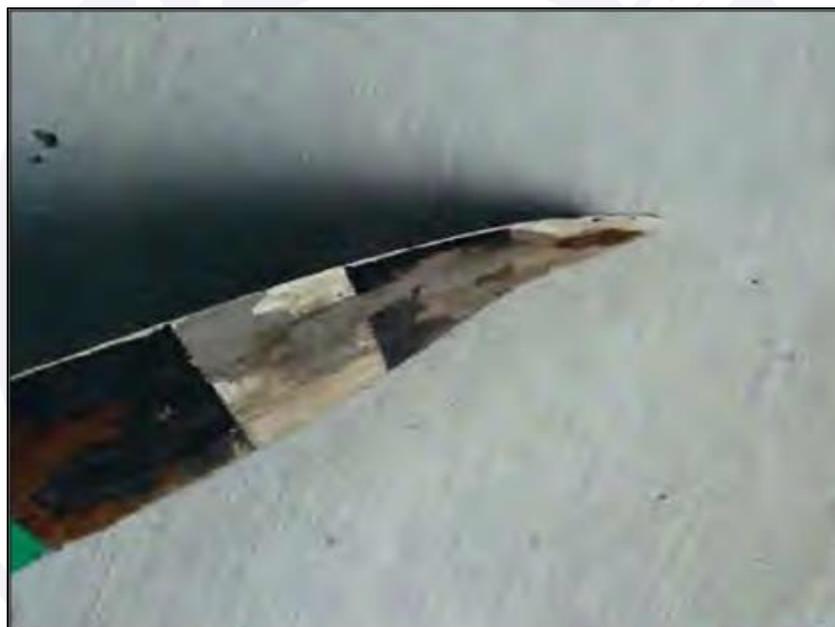
Outra evidência de funcionamento normal do motor foi encontrada em uma das pás da hélice. Trata-se do dobramento voltado para a frente na extremidade da pá (Figura 23).

Figura 23 - Pá da hélice com a extremidade dobrada para a frente.

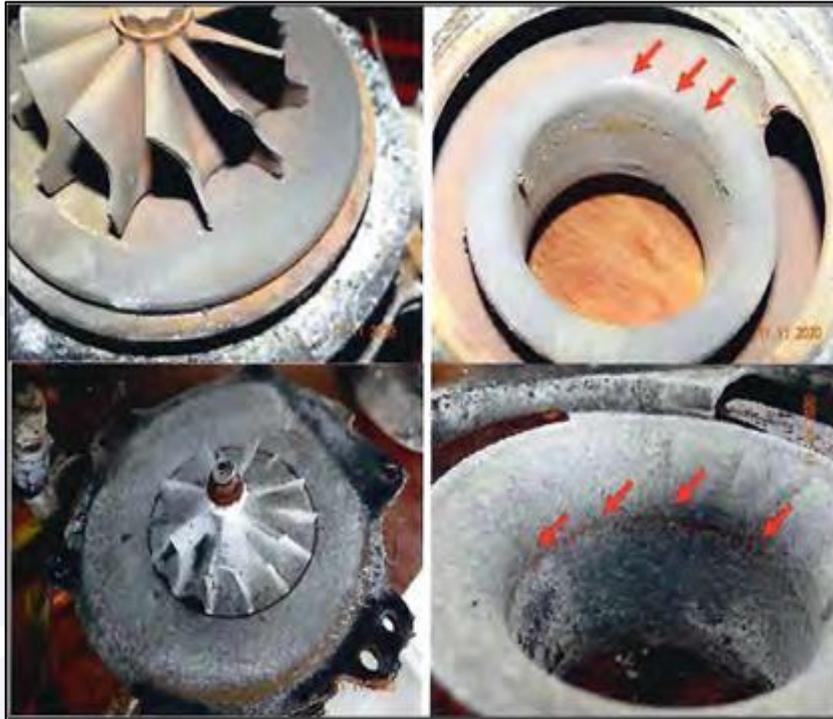
O turbocompressor apresentou marcas de roçamento tanto na carcaça do compressor como na carcaça do turbo (Figura 24). Esse foi um indicativo de que o turbocompressor estava normal e girando.

Figura 24 - Marcas de roçamento deixadas sobre a carcaça.

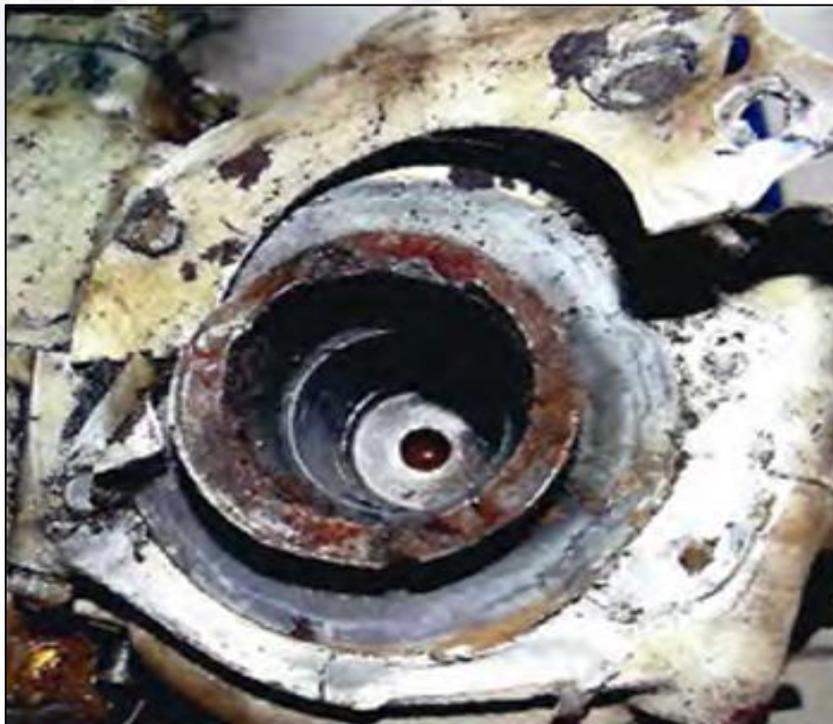
Figura 25 - Placas de vedação de óleo do motor.

Houve o rompimento do flange de acoplamento do motor com a hélice. A Figura 25 apresenta a fratura sucedida no flange. A foto mostra que, ao ocorrer a ruptura do flange, houve o cisalhamento dos parafusos da hélice. O seccionamento ocorreu na cabeça do parafuso. Algumas das cabeças dos parafusos ficaram presas na parte da placa de vedação de óleo do motor (deflector do eixo de manivela). Isso indica que o motor estava em funcionamento no instante em que ocorreu a colisão contra o solo.

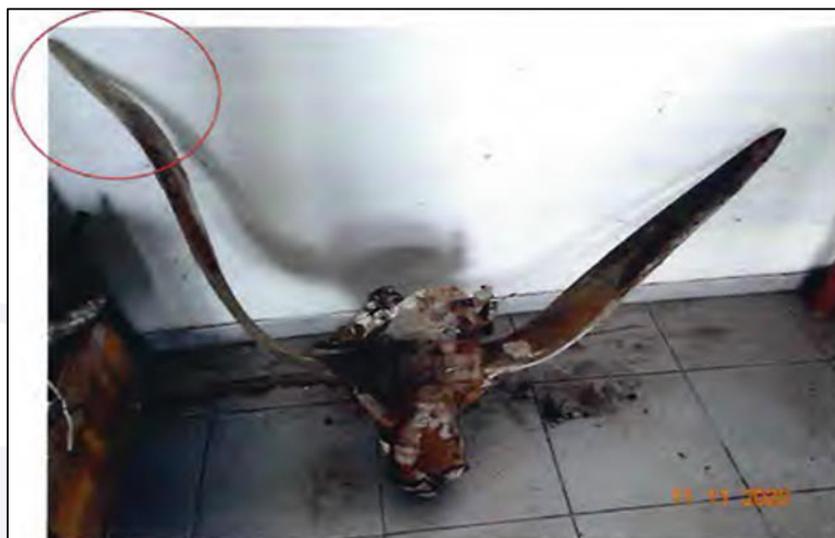
Na Figura 26 observa-se o dobramento voltado para a frente, na altura do terceiro terço da pá, indicando que o motor estava em funcionamento no instante da colisão contra o solo.

Figura 26 - Vista da hélice com uma das pás com dobramento voltado para a frente.

Em síntese, ambos os motores Continental que equipavam a aeronave PT-RMN apresentaram indícios de que estavam com funcionamento normal e que desenvolviam potência no instante em que o avião colidiu contra o solo.

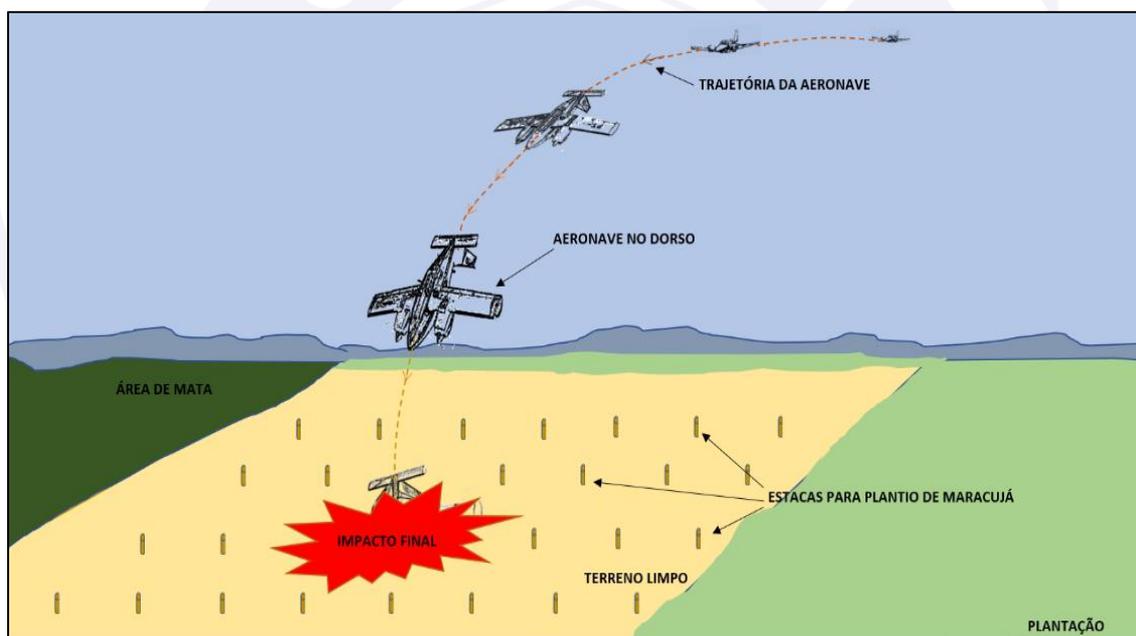
Figura 31 - Provável dinâmica do acidente.

O fato de os destroços terem sido encontrados soterrados em uma área circular, com cerca de 4 metros de raio, delimitada por estacas de, aproximadamente, 1,80 m de altura e que não apresentaram evidências de contato com a aeronave, associado ao fato de os motores se encontrarem em lados opostos ao esperado, considerando-se a trajetória da aeronave, mostrou que o choque ocorreu com um grande ângulo de incidência em relação ao solo, com alta velocidade e em voo de dorso (Figura 31).
