**COMANDO DA AERONÁUTICA**  
**CENTRO DE INVESTIGAÇÃO E PREVENÇÃO DE**  
**ACIDENTES AERONÁUTICOS**

**RELATÓRIO FINAL SIMPLIFICADO**

| DADOS DA OCORRÊNCIA | | | | | |
|---|--|---|--|---|---|
| 01 DEZ 2008 - 20:40 (UTC) | | SERIPA I | | IG-577/CENIPA/2018 | |

| DADOS DA AERONAVE | | | | | |
|---|--|---|---|---|---|
| PT-RMP | | EMBRAER | | EMB-810C | |

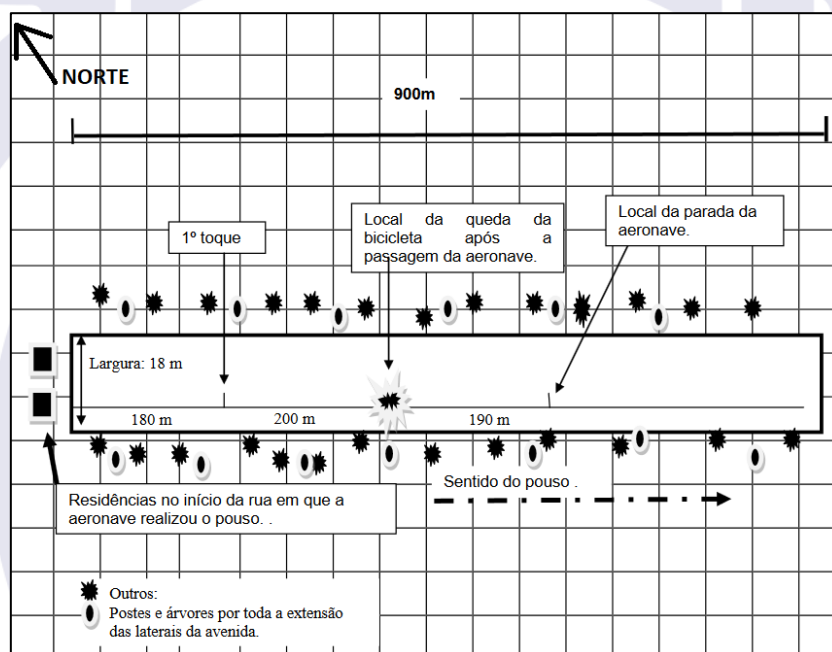
Na corrida após o pouso, depois de percorrer cerca de 200 metros no terreno, a aeronave passou muito próxima de uma criança que atravessava a avenida, conduzindo uma bicicleta. Nesse momento, a criança caiu da bicicleta.

Figura 1 - Croqui da ocorrência.

O comandante relatou que recebeu as coordenadas do local de destino e as inseriu no GPS particular. Porém, não percebeu que esses dados não estavam indicando para o Aeródromo de Terra Santa (SJTS) e sim para a vertical da cidade, onde existia uma pista que estava desativada há nove anos, transformada em uma avenida urbana, de média circulação.
