**COMANDO DA AERONÁUTICA**  
**CENTRO DE INVESTIGAÇÃO E PREVENÇÃO DE**  
**ACIDENTES AERONÁUTICOS**

**RELATÓRIO FINAL SIMPLIFICADO**

| DADOS DA OCORRÊNCIA | | | | |
|---|--|---|---|---|
| 19 JUN 2014 - 14:02 (UTC) | | SERIPA VII | | IG-111/CENIPA/2014 |

| DADOS DA AERONAVE | | |
|---|---|---|
| PT-RUB | NEIVA | EMB-810D |

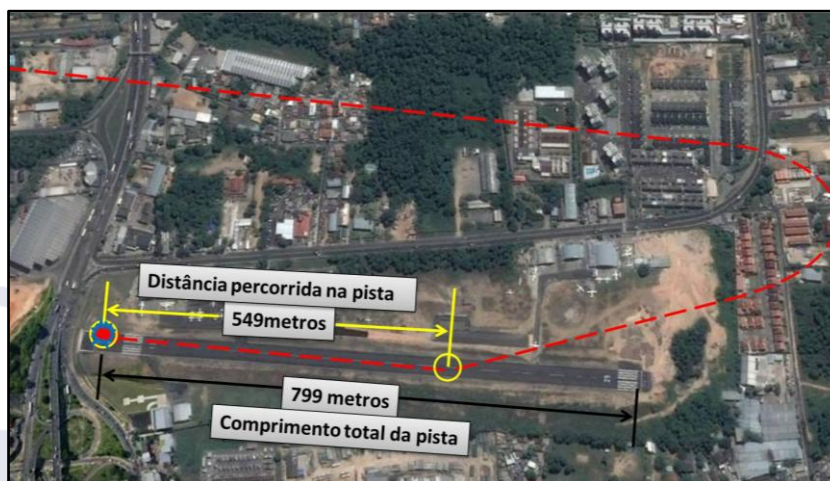
Segundo declaração do piloto, ao obter contato visual, já muito próximo ao SWFN, foi necessário realizar perna do vento para tráfego visual pelo setor norte do aeródromo, com pouso na pista 29. Ao curvar para enquadramento da aproximação final, a aeronave sofreu influência do vento, sendo deslocada para cima do aeródromo.

Figura 1 – Croqui baseado na declaração do piloto.

Esta condição colocou a aeronave mais próxima ao local de pouso que o pretendido pelo piloto, levando-o a realizar o toque no segundo terço da pista 29, em condição molhada e componente de vento de cauda de 09kt. Quando o piloto percebeu que a aeronave estava com velocidade acima da ideal para frenagem, comandou um “cavalo de pau” na tentativa de manter a aeronave sobre a pista.
