COMANDO DA AERONÁUTICA
CENTRO DE INVESTIGAÇÃO E PREVENÇÃO DE
ACIDENTES AERONÁUTICOS

RELATÓRIO FINAL SIMPLIFICADO

DADOS DA OCORRÊNCIA					
DATA - HORA		INVESTIGAÇÃO		SUMA N°	
03MAIO2019 - 11:30 (UTC)		SERIPA VI		A-072/CENIPA/2019	
CLASSIFICAÇÃO		TIPO(S)		SUBTIPO(S)	
ACIDENTE		[FUEL] COMBUSTÍVEL [RE] EXCURSÃO DE PISTA		PANE SECA	
LOCALIDADE		MUNICÍPIO		UF	COORDENADAS
AERÓDROMO DE VILA RICA (SWVC)		VILA RICA		MT	09°58'36"S 051°08'00"W

DADOS DA AERONAVE		
MATRÍCULA	FABRICANTE	MODELO
PT-RZN	NEIVA	EMB-711ST
OPERADOR		REGISTRO
PARTICULAR		TPP
		OPERAÇÃO
		PRIVADA

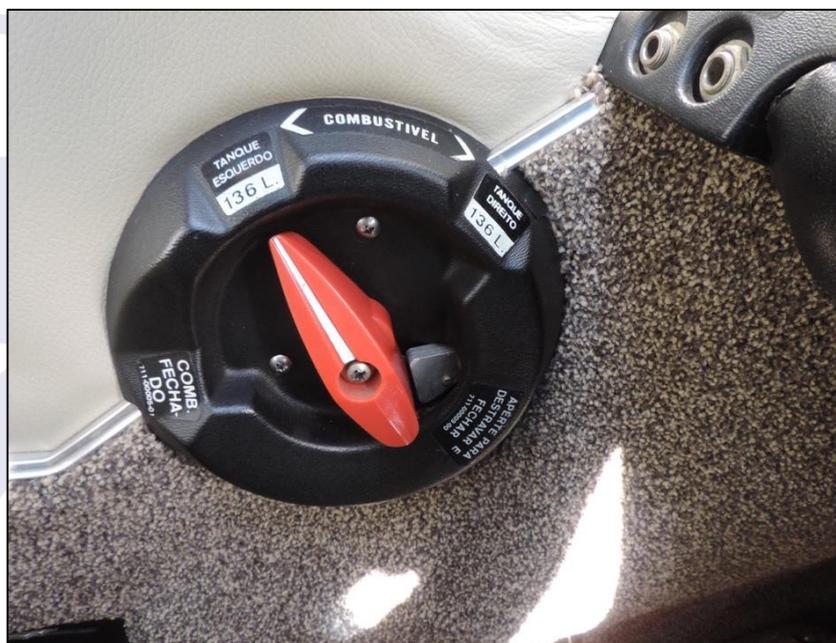
Ao iniciar o procedimento de arremetida, o motor da aeronave falhou. Na sequência, houve a tentativa de uma partida do motor em voo, sem sucesso, tendo sido efetuada, durante esse procedimento, a troca da seletora de combustível para o **tanque principal esquerdo**.

Figura 1 - Posição final da seletora de combustível.

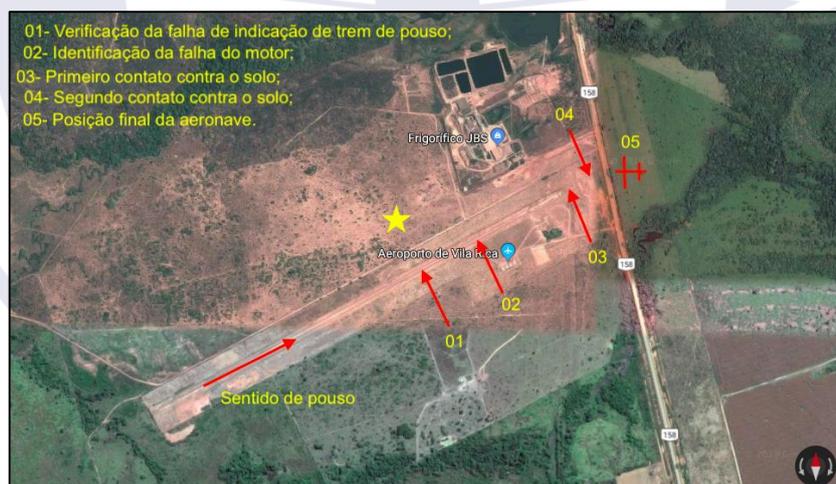
Com o motor inoperante, o piloto executou um pouso forçado. A aeronave tocou duas vezes no final da pista e parou fora dela (Figura 2).

Figura 2 - Croqui do acidente.

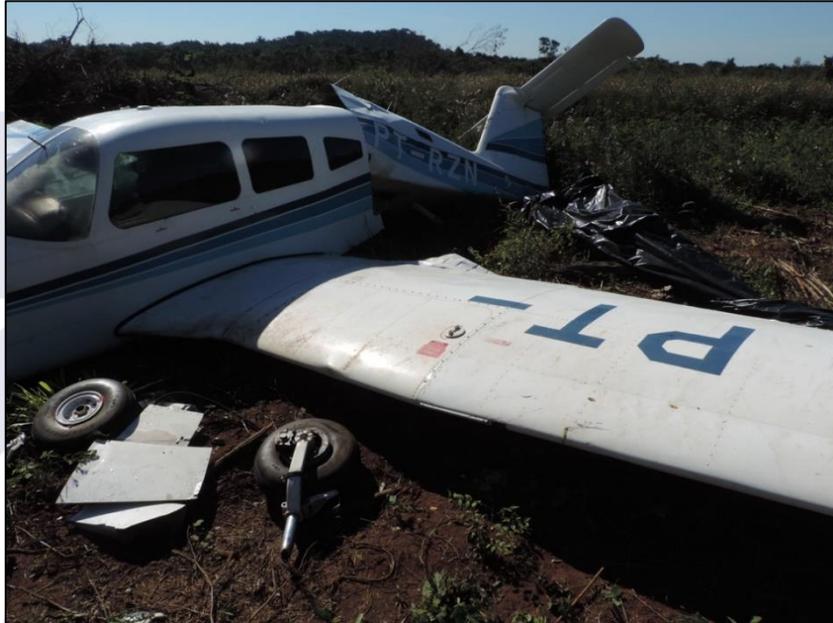
Devido aos danos substanciais no sistema de trem de pouso, não foi viável efetuar testes funcionais nesses componentes (Figura 3).

Figura 3 - Situação do trem de pouso principal da aeronave, após o acidente.

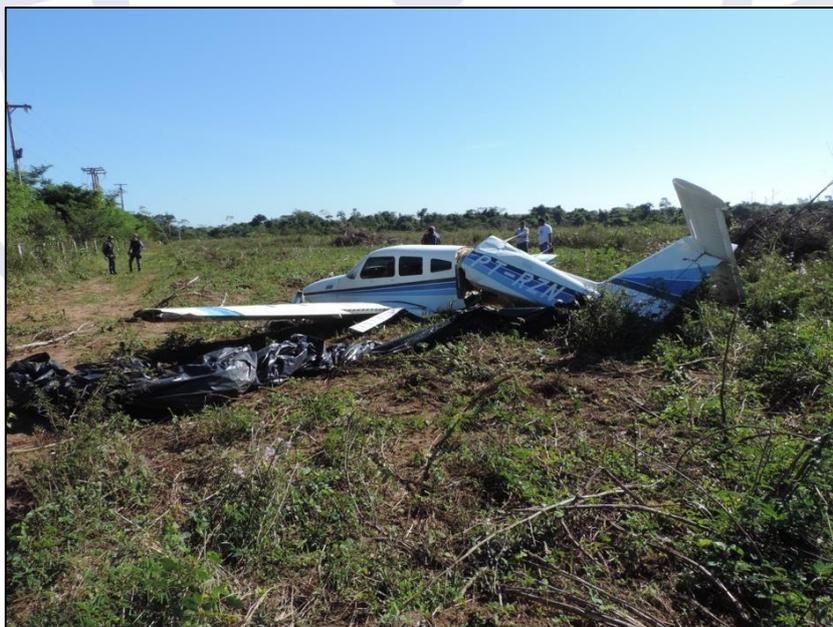
Durante a ação inicial, foi constatado que não havia combustível nas proximidades da aeronave, assim como não existia nenhum indício de fogo (Figura 4).

Figura 4 - Posição final da aeronave.
