COMANDO DA AERONÁUTICA
CENTRO DE INVESTIGAÇÃO E PREVENÇÃO DE
ACIDENTES AERONÁUTICOS

RELATÓRIO FINAL
IG-084/CENIPA/2015

PR-SDL

737-3S3

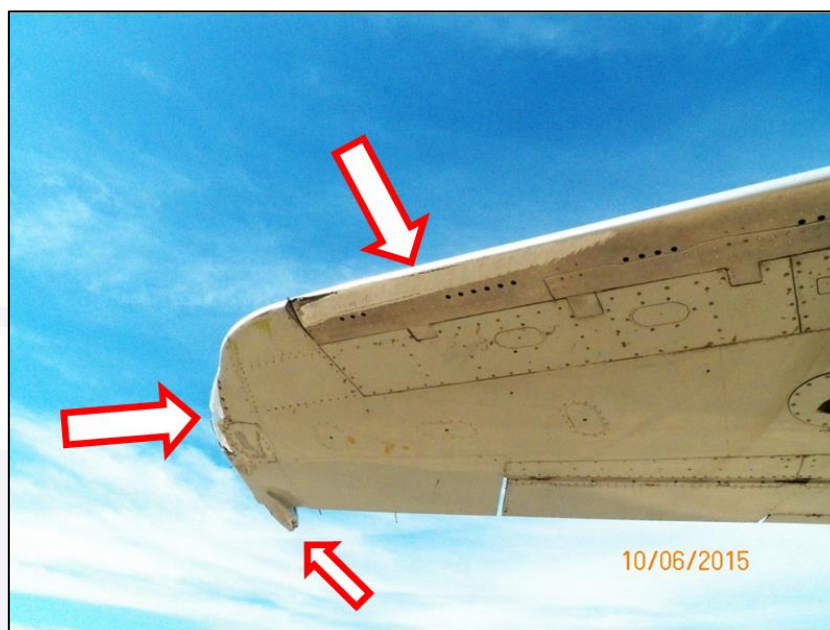
A aeronave teve danos leves. Os danos se restringiram ao *slat*, à ponta de asa, ao flape e ao *flap track fairing* (canao do flape) mais externo.

Figura 1 - Vista geral dos danos na ponta da asa direita do PR-SDL.

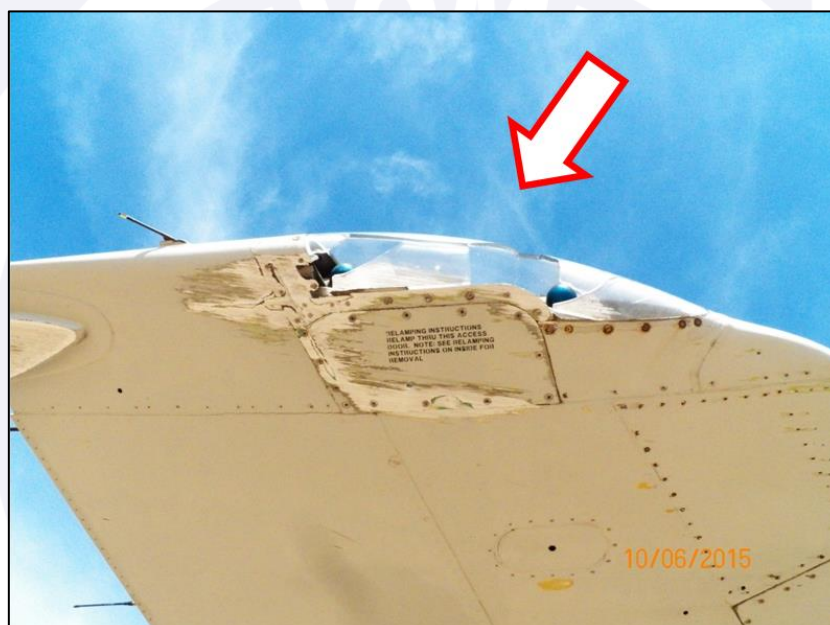
Figura 2 - Outra vista dos danos na ponta da asa do PR-SDL.

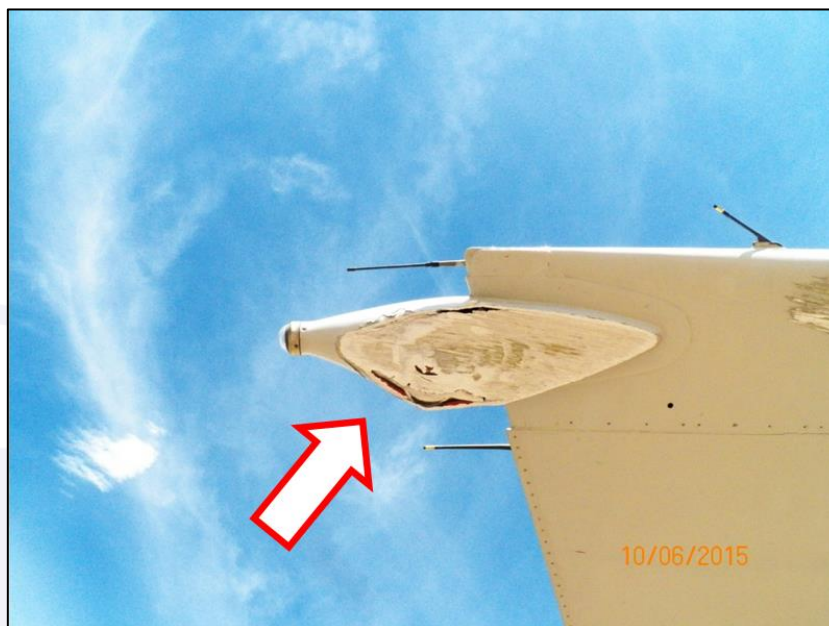
Figura 3 - Outra vista dos danos na ponta da asa do PR-SDL.

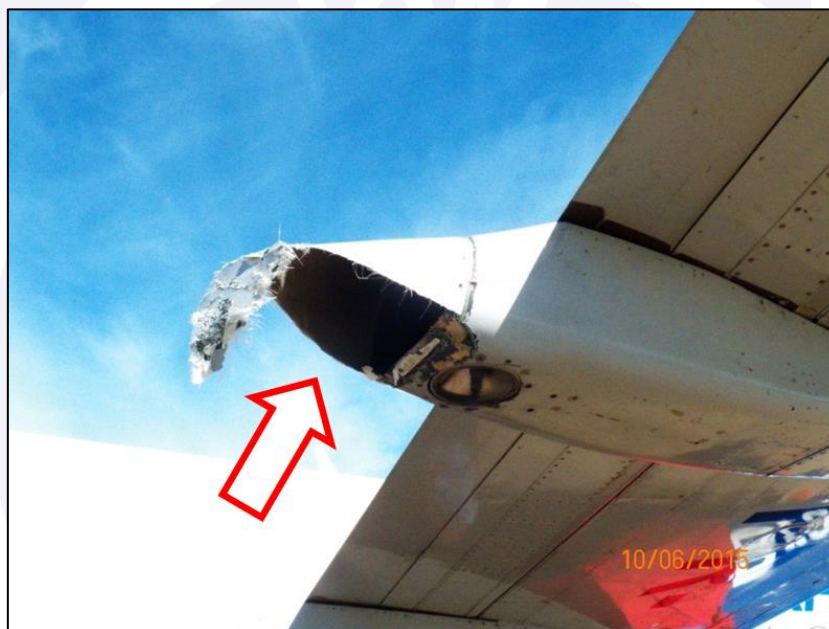
Figura 4 - Vista do bordo de fuga da asa direita e dos danos no *flap track fairing*.

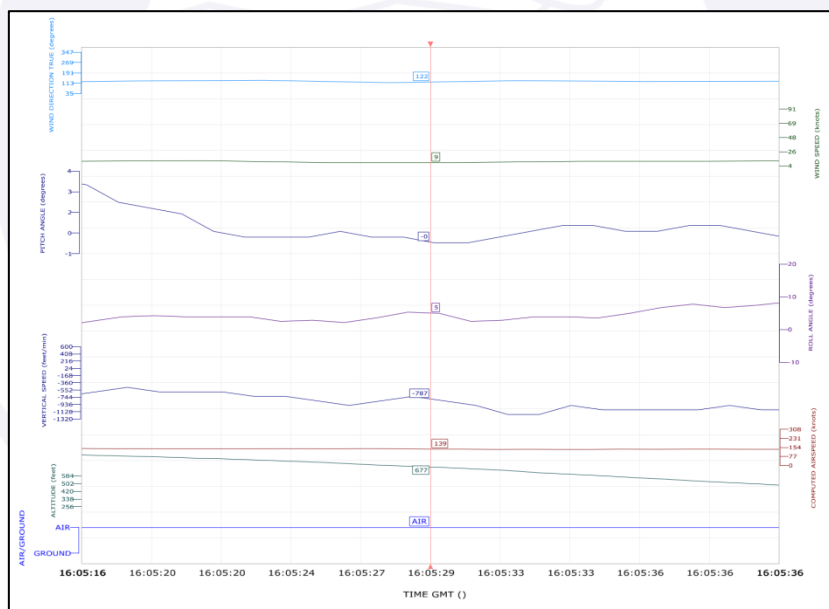
Figura 5 - Dados extraídos do gravador de voo do PR-SDL (SSFDR). A linha vertical laranja indica o momento em que a aeronave cruzava 677ft de altitude.

Conforme mostra o gráfico, quando o PR-SDL cruzava 500ft de altura na aproximação para SBSL (677ft de altitude), os seguintes parâmetros foram registrados:

- ângulo de arfagem (*pitch angle*): -0°;
- ângulo de rolagem (*roll angle*): +5°; e
- razão de descida (*vertical speed*): -787ft/min.

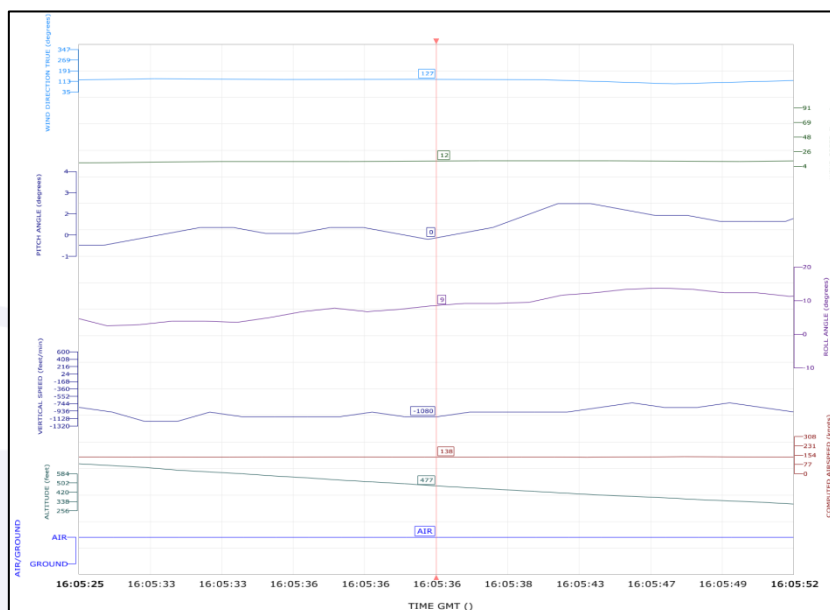
Figura 6 - Dados extraídos do gravador de voo do PR-SDL (SSFDR). A linha vertical laranja indica o momento em que a aeronave cruzava 477ft de altitude.

Conforme mostra o gráfico, quando o PR-SDL cruzava 300ft de altura na aproximação para SBSL (477ft de altitude), os seguintes parâmetros foram registrados:

- ângulo de arfagem (pitch angle): +0°;
- ângulo de rolagem (roll angle): +9°; e
- razão de descida (vertical speed): -1080ft/min.

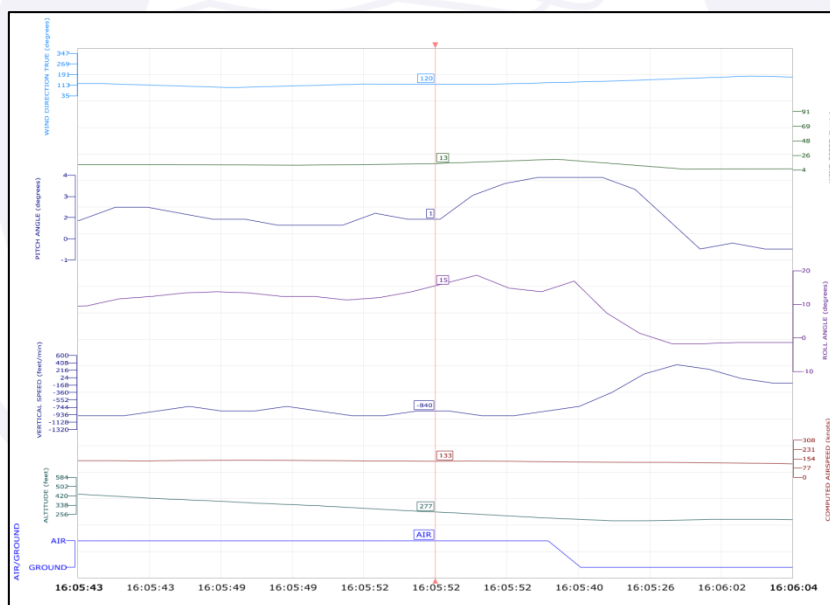
Figura 7 - Dados extraídos do gravador de voo do PR-SDL (SSFDR). A linha vertical laranja indica o momento em que a aeronave cruzava 277ft de altitude.

Conforme mostra o gráfico, quando o PR-SDL estava a 100ft de altura na aproximação para SBSL (277ft de altitude), os seguintes parâmetros foram registrados:

- ângulo de arfagem (*pitch angle*): +1°;
- ângulo de rolagem (*roll angle*): +15°; e
- razão de descida (*vertical speed*): -840ft/min.

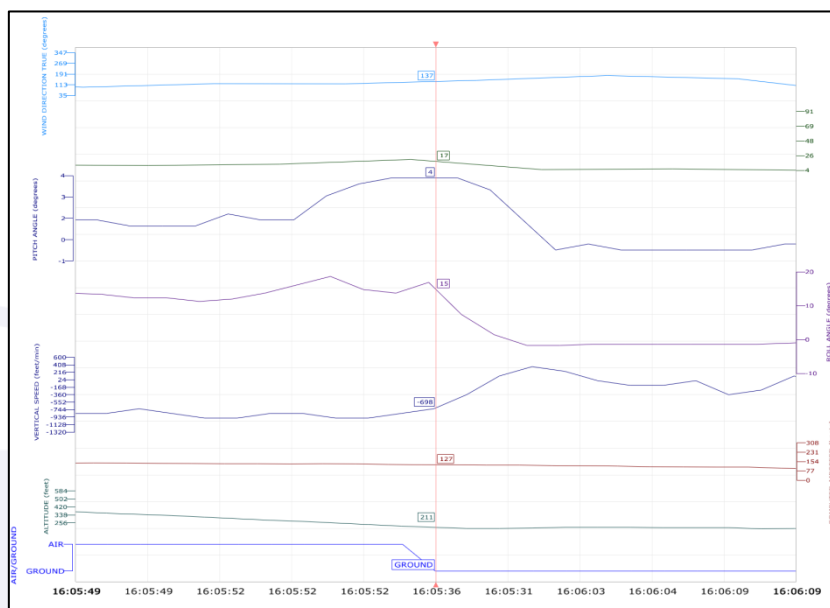
Figura 8 - Dados extraídos do gravador de voo do PR-SDL (SSFDR). A linha vertical laranja indica o momento em que a aeronave estava tocando a pista.

Conforme mostra o gráfico, quando o PR-SDL estava tocando a pista de SBSL, os seguintes parâmetros foram registrados:

- ângulo de arfagem (*pitch angle*): +4°;
- ângulo de rolagem (*roll angle*): +15°; e
- razão de descida (*vertical speed*): -698ft/min.

Assim, no momento do pouso, o limite de *roll angle* foi excedido em 3,5° para um *pitch angle* de 4°, o que explica o toque da asa na pista.

Esses ângulos de arfagem e rolamento foram comandados com o objetivo de manter o avião sobre a pista, porém resultaram na extrapolação de limites operacionais do equipamento, caracterizando uma inadequação no uso dos comandos de voo.

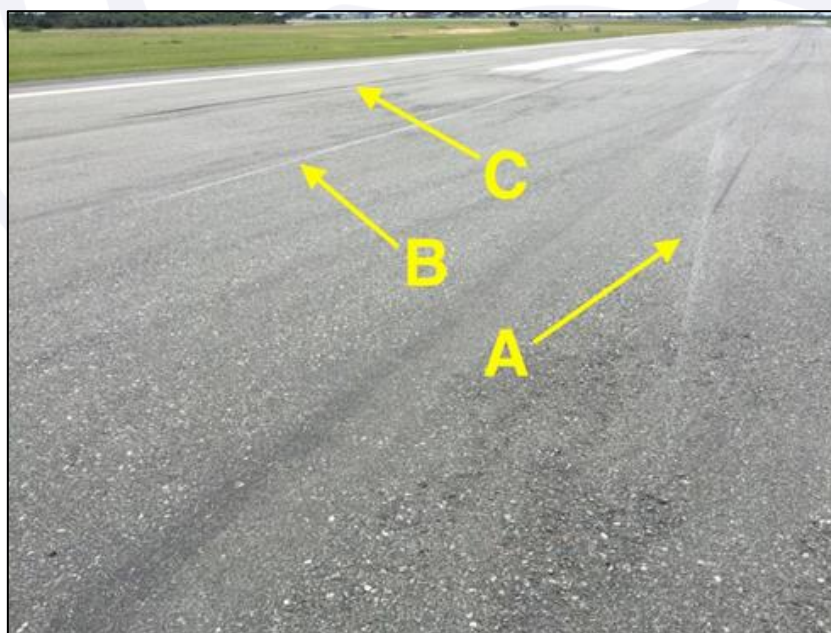
As marcas do primeiro toque da aeronave na pista estavam localizadas a 126,73m da cabeceira 06. Havia três marcas que, conforme as medições, coincidiam com a posição da ponta de asa (A), do *flap track fairing* (B) e do pneu direito do trem de pouso principal direito (C) (Figuras 9 e 10).

Figura 9 - Marcas deixadas na pista de pouso de SBSL pelo PR-SDL.

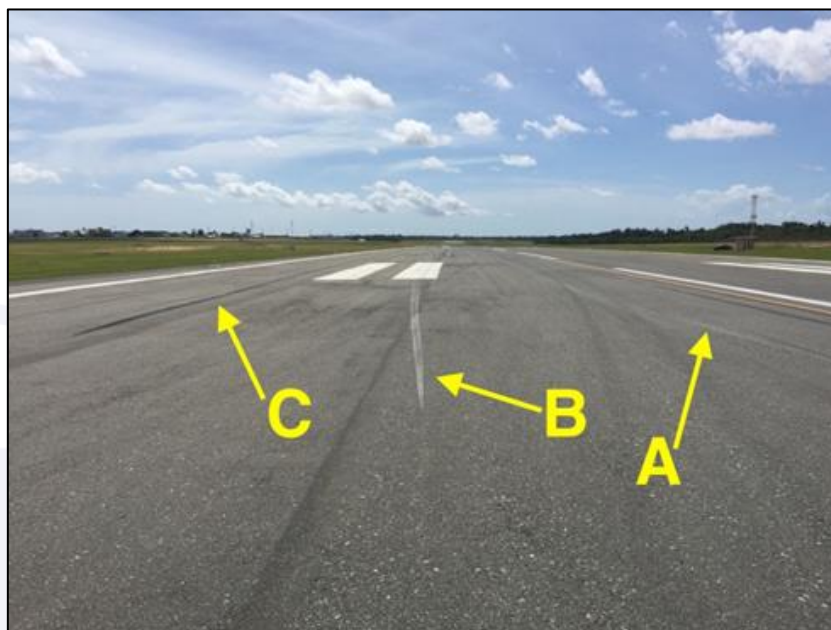
Figura 10 - Outra vista das marcas deixadas na pista de pouso de SBSL pelo PR-SDL.

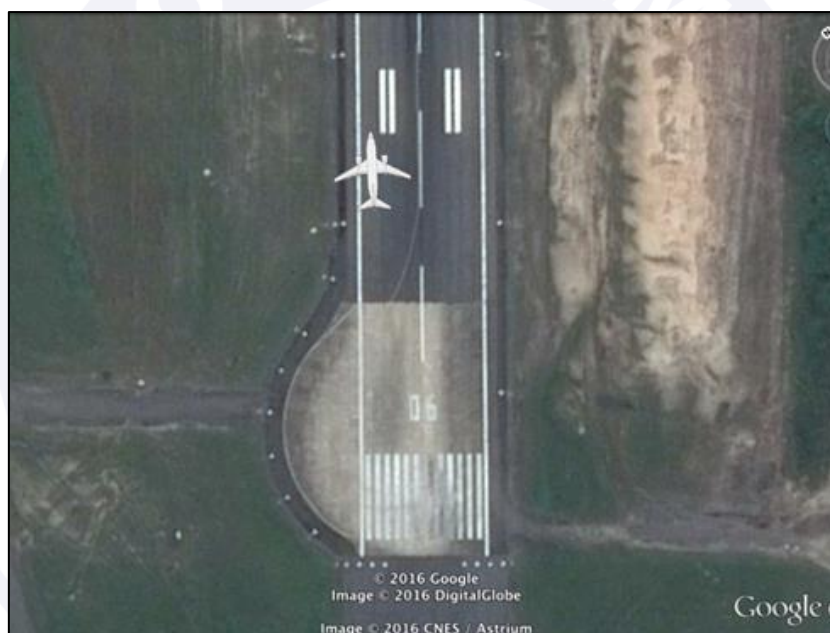
Figura 11 - Posicionamento do PR-SDL em relação ao ponto de toque segundo as marcas deixadas na pista (posição aproximada).

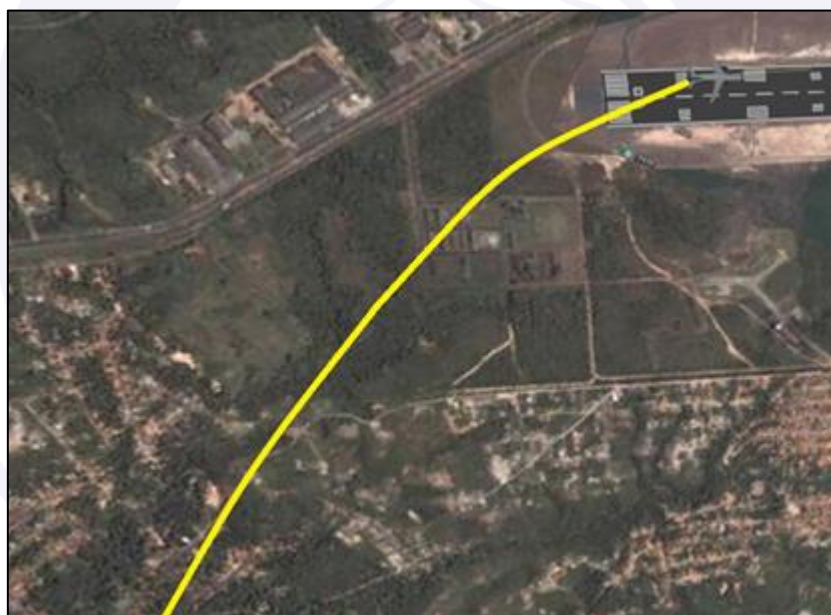
Figura 14 - Trajetória de voo da aeronave durante a aproximação para o pouso (dados extraídos do SSFDR).

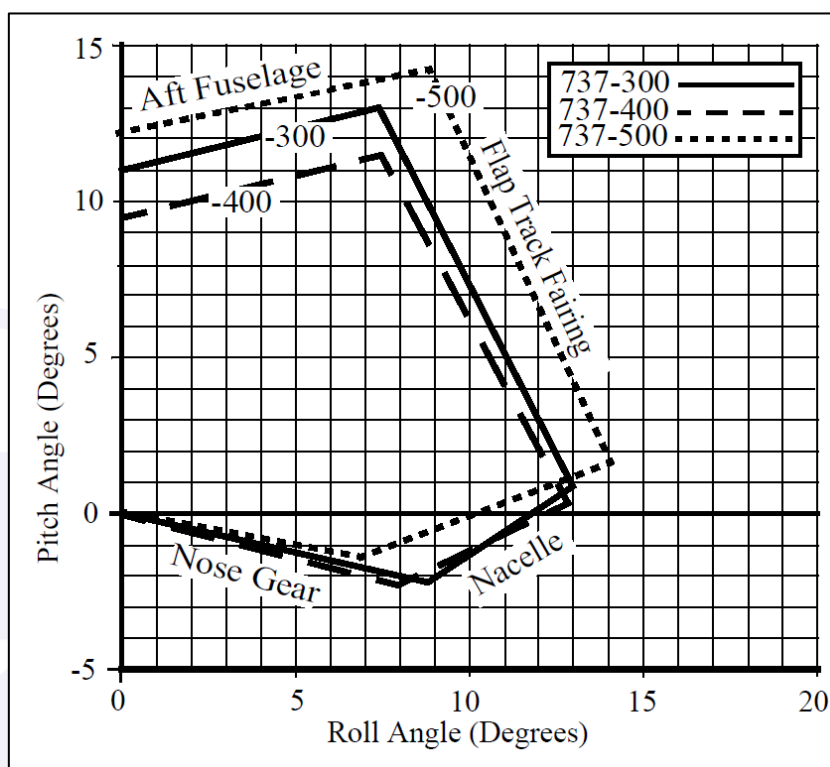
Segundo o fabricante, para haver o contato do *flap track fairing* com a pista durante o pouso é necessário que a aeronave exceda os limites de arfagem (*pitch angle*) e rolamento (*roll angle*) indicados no gráfico abaixo.

Figura 15 - Gráfico de ângulos de contato durante pouso normal. *Ground contacts angles - Normal Landing.*
