**COMANDO DA AERONÁUTICA**  
**CENTRO DE INVESTIGAÇÃO E PREVENÇÃO DE**  
**ACIDENTES AERONÁUTICOS**

**RELATÓRIO FINAL SIMPLIFICADO**

DADOS DA OCORRÊNCIA					
DATA - HORA		INVESTIGAÇÃO		SUMA N°	
23 FEV 2010 - 19:42 (UTC)		SERIPA VI		IG-534/CENIPA/2018	
CLASSIFICAÇÃO		TIPO(S)		SUBTIPO(S)	
INCIDENTE GRAVE		[SCF-NP] FALHA OU MAU FUNCIONAMENTO DE SISTEMA/COMPONENTE		COM TREM DE POUSO	
LOCALIDADE		MUNICÍPIO		UF	COORDENADAS
AERÓDROMO DE CUIABÁ (SBCY)		VÁRZEA GRANDE		MT	15°39'00"S 056°07'03"W

DADOS DA AERONAVE					
MATRÍCULA		FABRICANTE		MODELO	
PT-SOG		EMBRAER		EMB-110P1	
OPERADOR			REGISTRO		OPERAÇÃO
GENSA GENERAL SERVIÇOS AÉREOS LTDA.			TPX		TÁXI-AÉREO

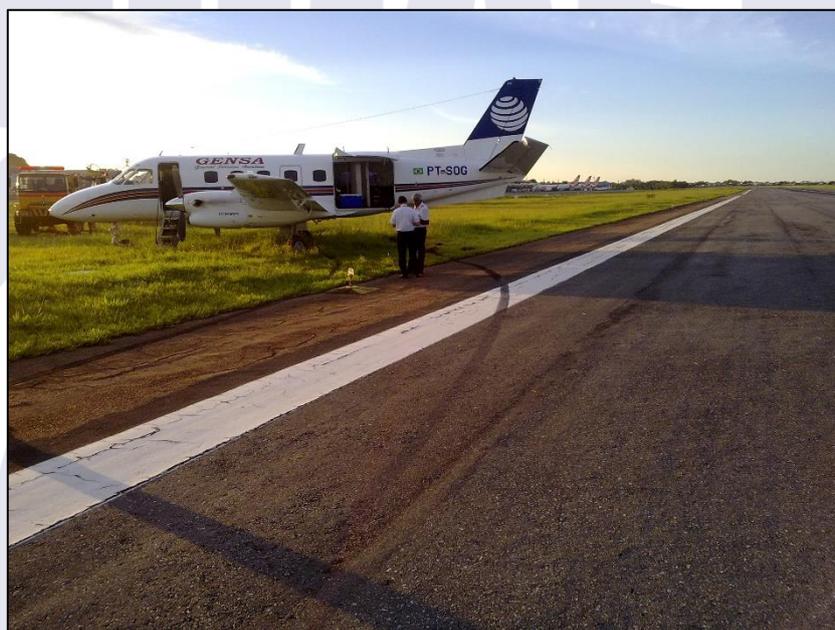
Na corrida após o pouso em SBCY, na pista 35, a aeronave iniciou desvio para a esquerda, vindo a sair pela lateral por cerca de 5 metros, parando em seguida.

Após a parada da aeronave, os pilotos verificaram que havia ocorrido a desconexão da articulação da tesoura do trem de pouso principal esquerdo, deixando a roda livre.

Figura 1 - Aeronave após a parada total.

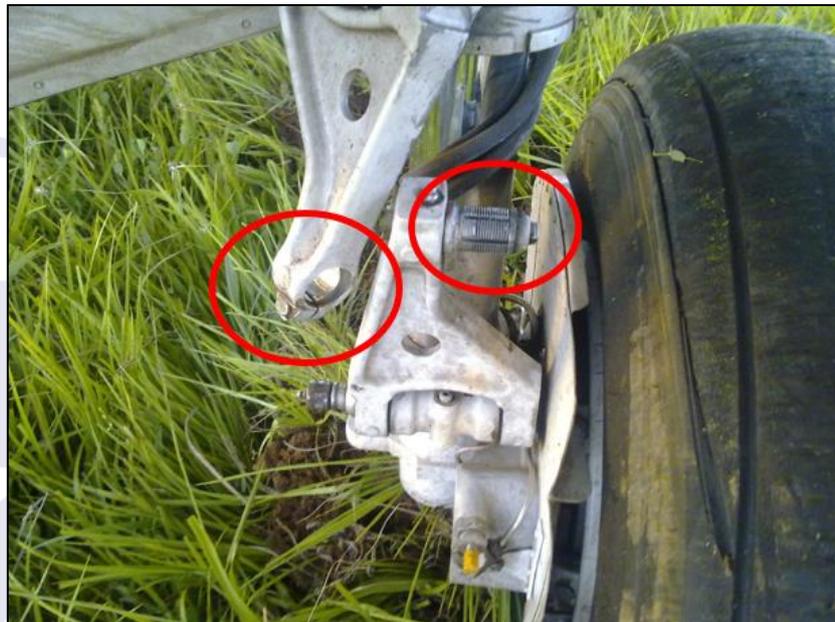
Nas fotos tiradas, logo após a ocorrência, fornecidas pelo operador, verificou-se que a roda do trem de pouso esquerdo estava livre, desalinhada e o pneu possuía marcas de desgaste por ter rodado desalinhado com a trajetória da aeronave.

Figura 2 - Tesoura solta.

A observação das fotos fornecidas pelo operador permitiu confirmar a desconexão da articulação da tesoura do trem de pouso principal esquerdo e verificar que a roda esquerda rodou desalinhada com o eixo de deslocamento da aeronave.

Essa situação levou a um atrito maior do pneu esquerdo em relação ao direito, resultando na tendência de a aeronave em desviar-se para a esquerda do eixo da pista, durante a corrida após o pouso.

A desconexão da articulação da tesoura ocorreu porque a rosca da semitesoura superior não suportou a força de tração aplicada ao parafuso de conexão das semitesouras (sobrecarga), resultando no amassamento dos fios de rosca no sentido de saída do referido parafuso, com conseqüente desconexão entre as partes superior e inferior.

Existe a possibilidade de que a chaveta de freio, que era utilizada para impedir o movimento de rotação do parafuso de conexão das semitesouras, tenha se desprendido antes da ocorrência, permitindo o movimento rotacional do parafuso durante a abertura e o fechamento da tesoura, ocorridos pela distensão e compressão do amortecedor do trem de pouso.

Essa condição propiciou o desgaste da rosca da semitesoura, a ponto de a mesma não resistir à força de tração aplicada ao parafuso, por ocasião da corrida após o pouso.

Por solicitação dos investigadores do SERIPA VI, o Agente de Segurança Operacional da empresa reciclou a gerência, os aeronavegantes e o pessoal de manutenção, quanto aos procedimentos para comunicação de ocorrências aeronáuticas, conforme estabelecido na NSCA 3-5, com especial atenção aos itens 1.1.2, 1.2, 2.1 e 2.2, reforçando o aspecto de comunicação imediata.

A Comissão de Investigação do SERIPA VI recomendou que a empresa operadora da aeronave realizasse a inspeção conforme o Manual de Programa de Manutenção

110/165, Seção V, Página 5.1 Item "A" e seus subitens, devido a incidente de aterrissagem pesada.
