COMANDO DA AERONÁUTICA
CENTRO DE INVESTIGAÇÃO E PREVENÇÃO DE
ACIDENTES AERONÁUTICOS

RELATÓRIO FINAL
A-129/CENIPA/2014

OCORRÊNCIA:	ACIDENTE
AERONAVE:	PT-TAW
MODELO:	EMB 110P1
DATA:	28JUL2014

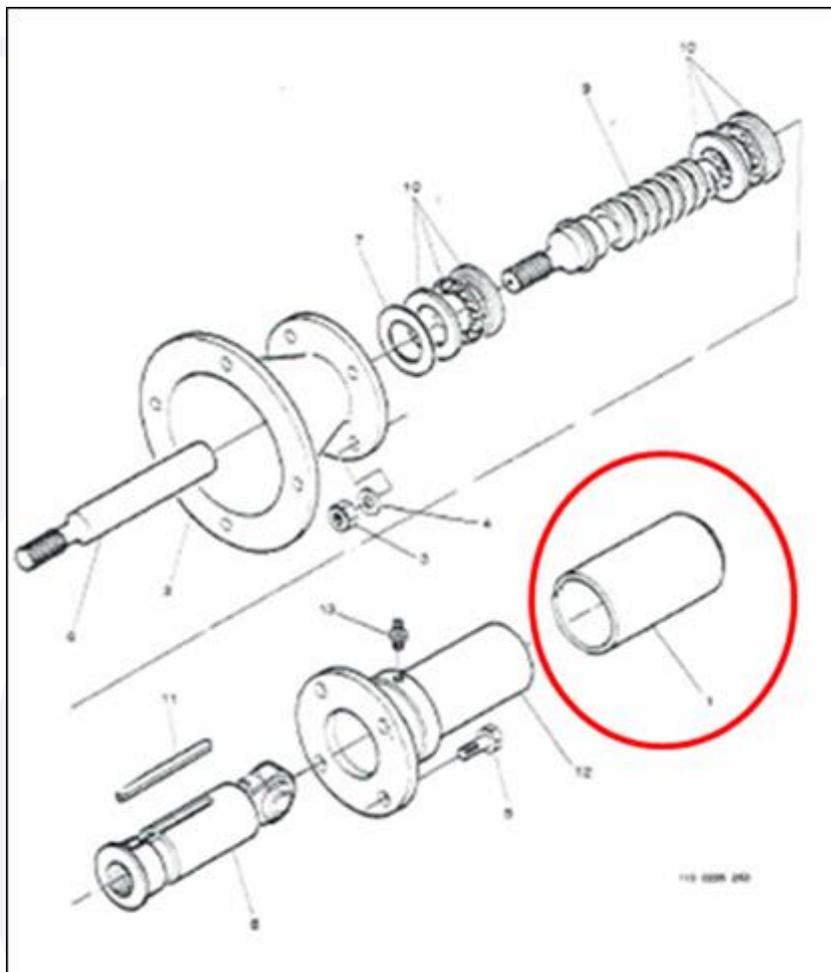
Na instalação do atuador, era prevista a existência de uma capa de *neoprene*, que possuía a finalidade de proteger suas partes internas contra o acúmulo de contaminantes externos.

Figura 3 - Imagem das partes integrantes do conjunto do atuador do compensador do leme. No destaque em vermelho, a capa de *neoprene* do terminal. Fonte: B.S. 110-27-0089 da EMBRAER.

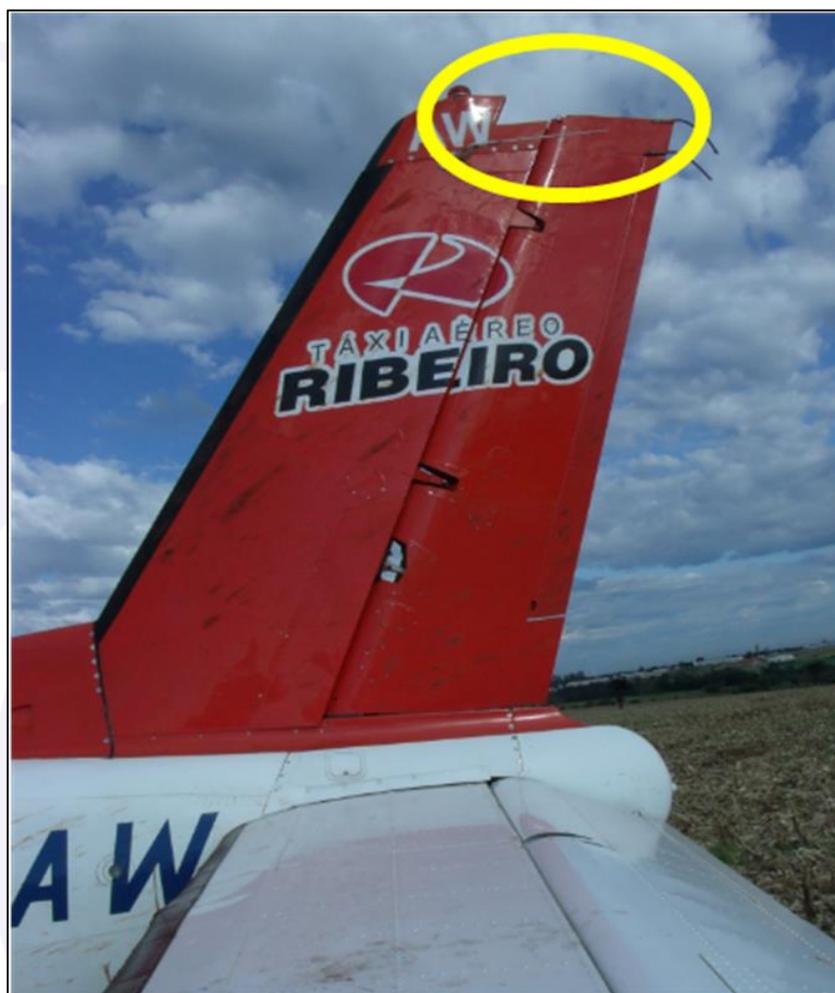
A massa de balanceamento do leme direcional (*Horn Balanced*) não foi encontrada.

Figura 4 - Imagem do leme direcional mostrando a ausência da massa de balanceamento (*Horn Balanced*).

A ruptura desse componente gerou uma vibração no leme de direção e causou o desprendimento da massa de balanceamento do leme (*Horn Balanced*). Com isso, iniciou-se um processo de *flutter*, que produziu uma vibração ainda maior e dificultou o controle do avião.

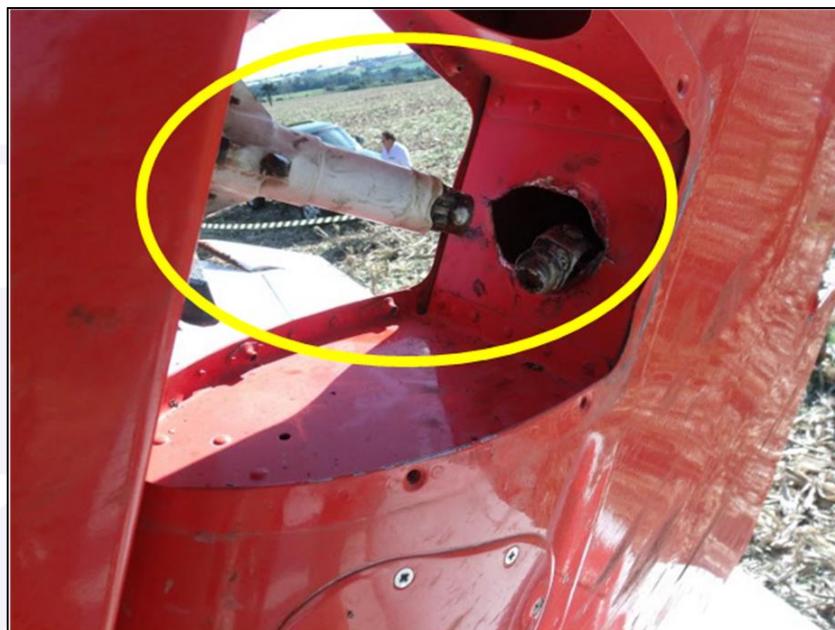
Durante a ação inicial de investigação, verificou-se que o terminal do atuador que movimentava o compensador do leme estava rompido (Figura 5).

Figura 5 - Haste do atuador do compensador do leme quebrada.

Com base nos elementos de investigação colhidos, concluiu-se que, após a decolagem para o traslado do PT-TAW, o terminal do atuador do compensador do leme se rompeu em virtude da corrosão existente nesse componente.

A EMBRAER emitiu, em 24AGO2014, o Boletim de Serviço Alerta nº 110-27-A095, fornecendo instruções para inspeção nos componentes do atuador do compensador do leme e para a substituição da mola e do terminal-garfo, caso fosse detectada corrosão.

A Agência Nacional de Aviação Civil (ANAC) emitiu, com data de efetividade de 04SET2014, a Diretriz de Aeronavegabilidade nº 2014-09-01, determinando a execução de inspeção detalhada para detectar discrepâncias e corrosão nos componentes do atuador do compensador do leme, dentro de 10 horas de voo ou 15 dias após a data de sua efetividade, o que ocorresse primeiro, tendo como referência as instruções contidas no Boletim de Serviço Alerta nº 110-27-A095.

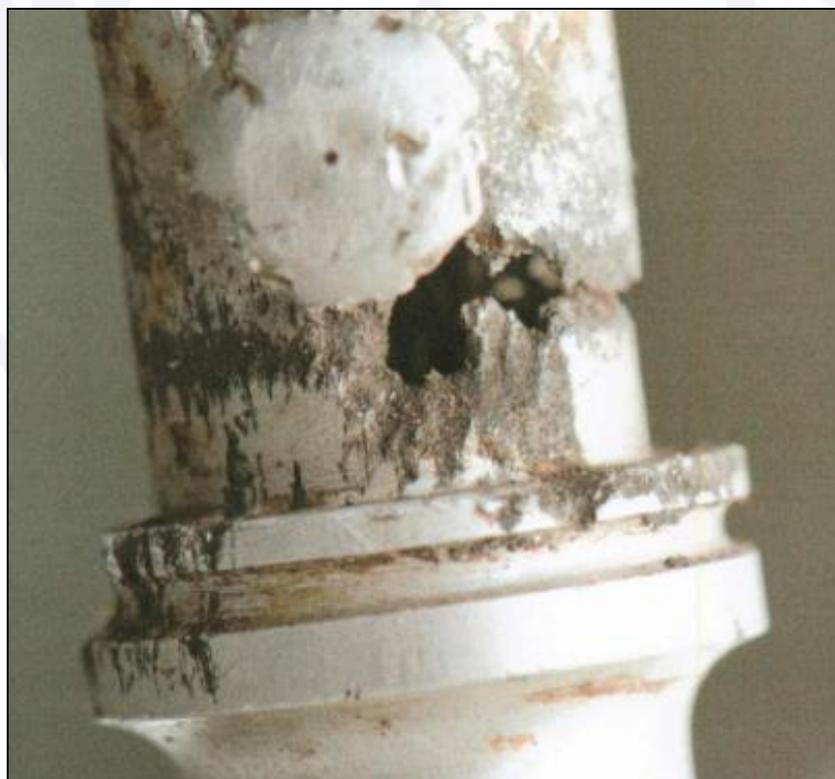
O material foi encaminhado para análise na Divisão de Materiais (AMR) do Instituto de Aeronáutica e Espaço (IAE) do Departamento de Ciência e Tecnologia Aeroespacial (DCTA), onde foi verificado que o componente falhou em decorrência da corrosão que consumiu a peça fraturada, reduzindo, assim, sua resistência mecânica.

Figura 6 - Imagem da corrosão observada na haste do terminal do atuador do compensador do leme.

A severidade da corrosão observada no atuador do compensador do leme no curso da investigação levou os investigadores a acreditar que esse processo já estava instalado no momento da inspeção concluída em 27JAN2014, seis meses antes do acidente em tela.

Da mesma forma, o fato de o programa de manutenção do EMB 110 não contemplar uma inspeção de corrosão do componente em tela revelou uma inadequação nesse processo, visto que o atuador em questão falhou devido a uma condição de corrosão severa.

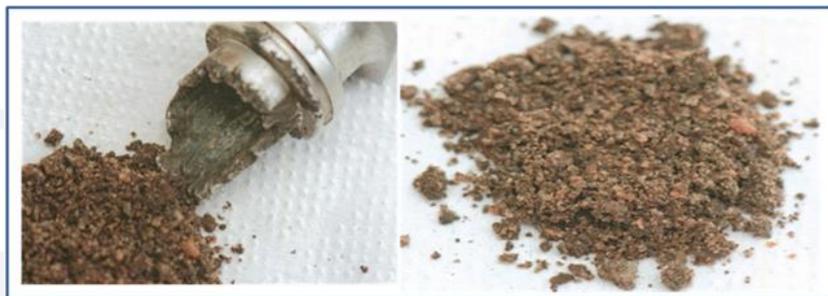
A capa de *neoprene* que deveria proteger suas partes internas contra o acúmulo de contaminantes externos não foi encontrada junto ao atuador rompido.

No interior do componente fraturado foi encontrada uma mistura de terra e graxa (Figura 7).

Figura 7 - Mistura de terra e graxa encontrada dentro do atuador do compensador do leme.

De acordo com o relatório emitido pela AMR, esse material pode ter penetrado no interior da peça pelo orifício produzido pela corrosão passante observada.
